Redengevende omschrijving met waardestelling  
Heieind 6 te Hoogeloon  
Gemeente Bladel

Adres : Heieind 6  
Postcode : 5528 NT  
Plaats : Hoogeloon  
Kadastraal : Hoogeloon K 344  
Oorspronkelijke functie : boerderij  
Huidige functie : woonboerderij  
Bouwjaar : 1919/1952

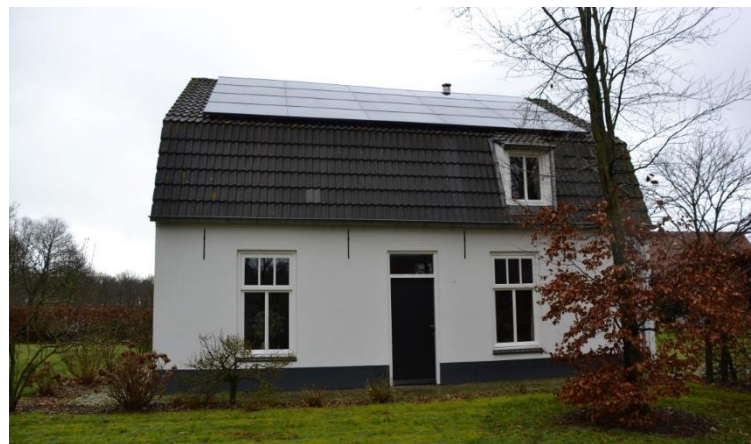
De voorgevel betreft, vanaf de straat gezien, de rechtergevel waar zich tevens de voordeur bevindt. Zoals gezegd is de gevel geheel gestuukt met een donkergrijze plint en witte gevel. De gevel heeft een driedeling met centraal de voordeur en aan weerszijden een venster. De houten, blinde voordeur bevindt zich in een houten kozijn met enkelruits bovenlicht en granito onderdorpel. De vensters bestaan uit een tweeruits raam met drieruits bovenlicht en zijn voorzien van geglazuurde lekdorpelstenen. De voordeur en vensters zijn in het begin van de eenentwintigste eeuw vernieuwd. De gevel telt vier smeedijzeren staafankers die de achterliggende balklaag met de gevel verbinden. In het onderste dakvlak van de mansardekap bevindt zich een aangekapte dakkapel met tweeruits raam. Op het flauw hellende dakvlak liggen drie aaneengesloten rijen van zonnepanelen.

*Voorgevel.*

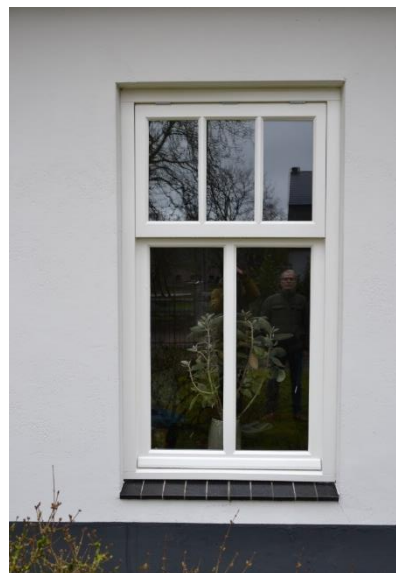
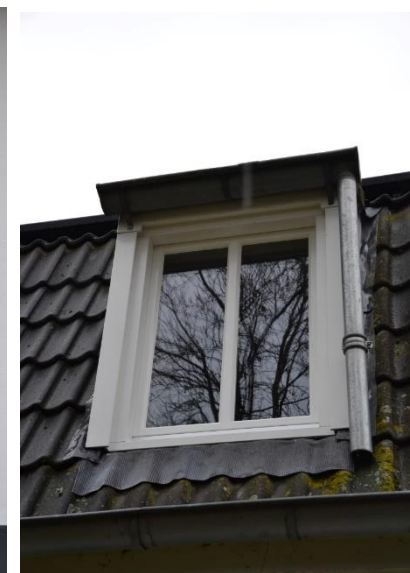
*Links: een van de vensters. Rechts: dakkapel.*

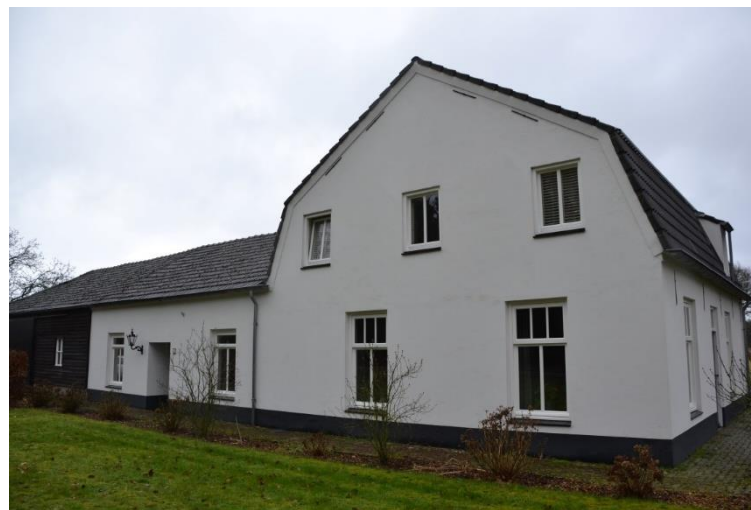
Het met potdekselwerk bekleedde deel van de gevel bevat van links naar rechts een vierruits betonnen stalraam, een grote opgeklampte schuifdeur van hout en nog een vierruits stalraam van beton. Het gestuukte deel van het vm. bedrijfs gedeelte bevat een tweede, verdiept gelegen, toegangsdeur in het midden met aan weerszijden een woonhuisvenster. De deur is een houten paneeldeur met twee staande ruiten in het bovenste paneel en hangt in een houten kozijn. De twee vensters hebben een verdeling in twee ruiten met een enkelruits bovenlicht. De vensters zijn aan de onderzijde voorzien van geglazuurde lekdorpelstenen. De gehele gevel van het vm. bedrijfsdeel is voorzien van een zinken mastgoot.

De gevel van het woongedeelte rust net als voorgevel op een donkergrijze plint en telt op de begane grond twee houten vensters met elk een tweeruits raam en drieruits bovenlicht. Bij beide vensters bestaat de lekdorpel uit geglazuurde lekdorpelstenen. Op de verdieping bevinden zich drie houten vensters met elk een tweeruits valraam en zijn voorzien van geglazuurde lekdorpelstenen. Langs de dakrand zijn vier gevelankers aanwezig die de achterliggende kapconstructie met de metselwerkgevel verbinden.

*Het gestuukte deel van de linkerzijgevel.*

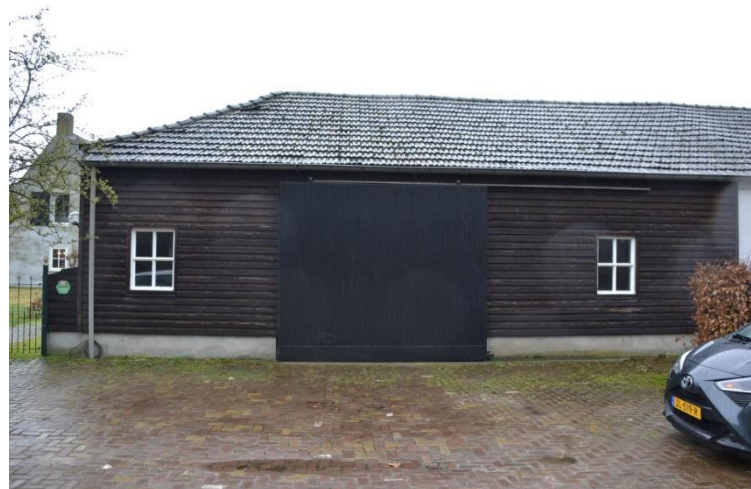
*Het met hout beklede deel van de linkerzijgevel.*

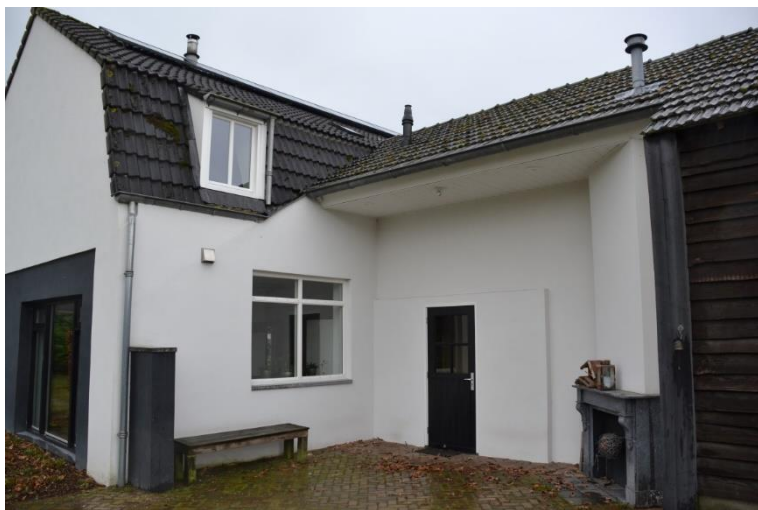
De achtergevel van het voormalig bedrijfsgedeelte is geheel bekleed met houten potdekselwerk, op de gecementeerde plint na. Op zolderhoogte bevindt zich een houten hooiluik aan gehengen in de gevel. Omdat het woonhuis breder is dan het bedrijfsgedeelte is een deel van de achtergevel van het woonhuis zichtbaar. Daarin bevindt zich een breed houten vensters met twee ramen, voorzien van een hardstenen lekdorpel en erboven bevindt zich in het dakvlak een aangekapte dakkapel met tweeruits raam.

*Achtergevel woongedeelte.*

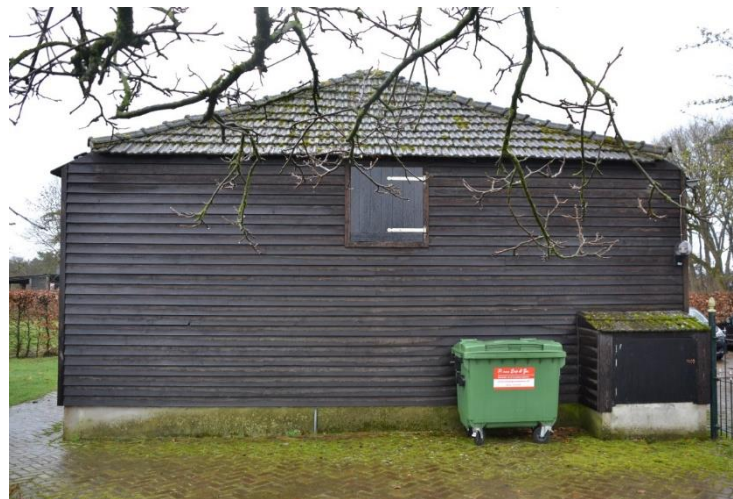
*Achtergevel bedrijfsgedeelte.*

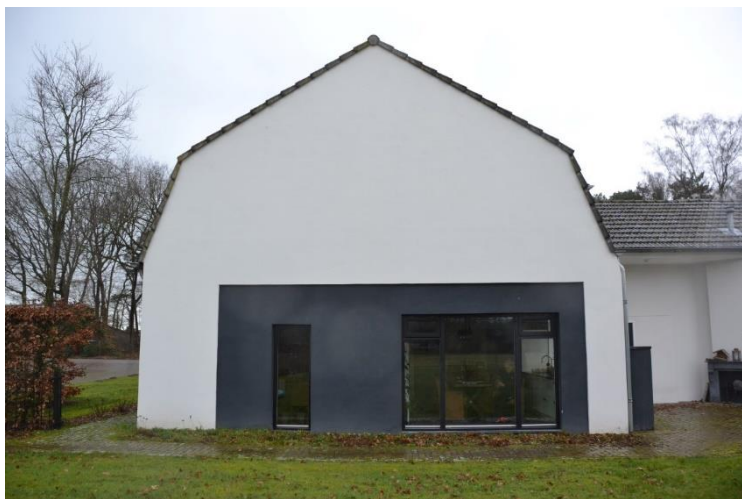
De gevel van het woongedeelte bevat een verdiept vlak dat donkergrijs is geschilderd. Dit is de contour van een voormalige aanbouw aan de achterzijde. Binnen die contour bevinden zich nu twee nieuwe vensteropeningen tot net boven maaiveld. Links bevindt zich een staande opening met enkelruits venster. Rechts daarvan bevindt zich een houten pui met een verdeling in drie vensters waarvan de twee buitenste vensters zijn voorzien van een enkelruits bovenlicht.

*Rechterzijgevel woonhuis.*

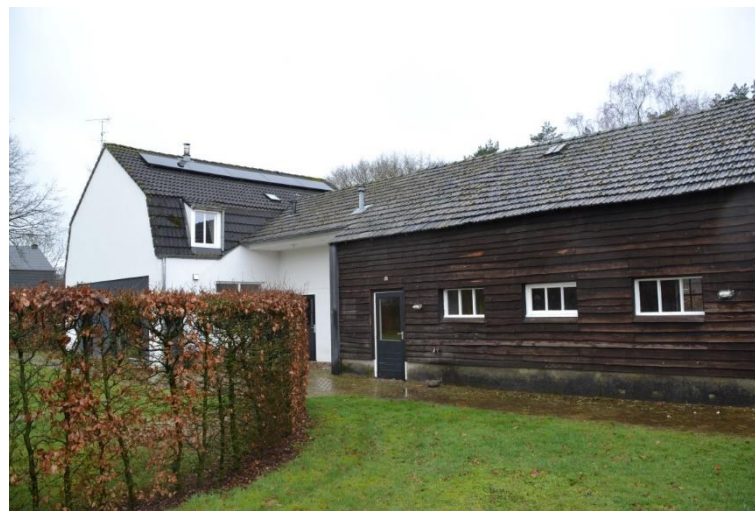
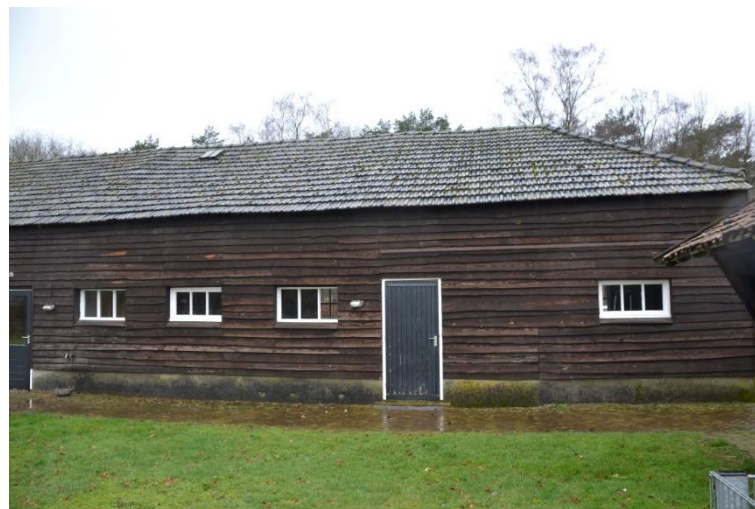
Het meest linkerdeel van het voormalig bedrijfsgedeelte is, net zoals bij de linkerzijgevel, wit gestuukt. De rest van de gevel is met houten potdekselwerk bekleed. Ter hoogte van het gestuukte deel bevond zich tot voor kort een aangebouwde serre. Dit geveldeel bevat alleen een houten deur met vier kleine ruiten.

De met hout beklede gevel rust op een gecementeerde plint. De gevel bevat van links naar rechts een houten deur met enkelruits raam in een houten kozijn, drie liggende drieruits stalramen, een blinde houten strokendeur in houten kozijn en nogmaals een liggend drieruits stalraam. Het middelste raam in de serie van drie is van hout, evenals het meest rechter raam. De andere stalramen zijn van beton.

*Rechterzijgevel van het voormalig bedrijfsgedeelte.*

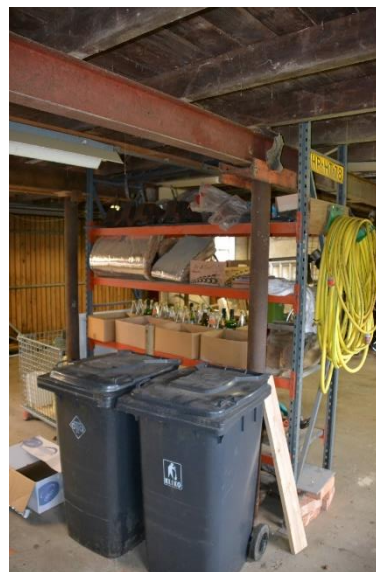
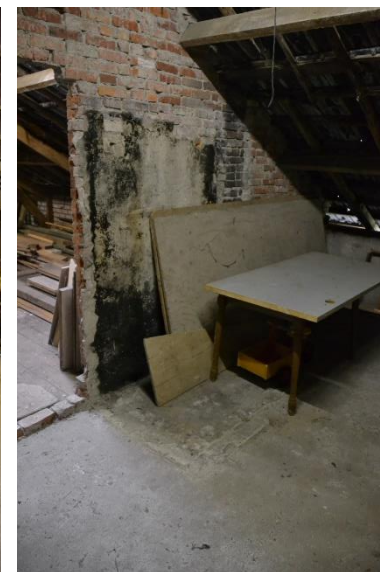
Het interieur bevat nagenoeg geen authentieke of cultuurhistorisch waardevolle elementen meer. De kap van het woonhuis is aan de binnenzijde volledig betimmerd en was derhalve niet zichtbaar. In de huidige keuken bevindt zich een stookplaats, waarvan de houten draagbalk onder de schoorsteenboezem waarschijnlijk uit de bouwtijd dateert. Het bedrijfs gedeelte heeft een gedeeltelijk betonnen verdiepingvloer, tegen de zijde van het woonhuis, de rest van de verdiepingvloer bestaat uit houten delen op houten kinderbinten die door twee later aangebrachte stalen balken en ijzeren stempels wordt gedragen sinds de oorspronkelijke stalinrichting is verwijderd. De kap van het bedrijfs gedeelte bestaat uit drie verbeterde Hollandse spanten en een restant van het vierde spant. Op de eerste twee spanten (vanaf de achtergevel gezien) zijn gegutste telmerken aangetroffen, respectievelijk I en II. Op het derde spant zijn geen telmerken aangetroffen en het restant van het vierde spant evenmin. In de betonvloer en de gemetselde scheidingswand in het bedrijfs gedeelte is nog de locatie zichtbaar van een voormalige bakoven. Die was in het ontwerp uit de jaren '50 geïntegreerd in het bedrijfs gedeelte.

*Links: interieur bedrijfs gedeelte met aangepaste draagconstructie.  
Rechts: het bouwspoor van de voormalige bakoven.*

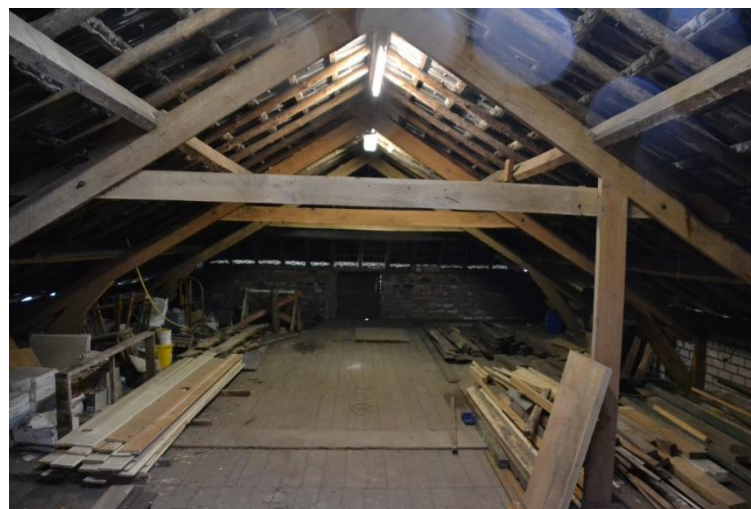
*Kapconstructie van het vm. bedrijfs gedeelte.*
