## **Verkennd bodem- en asbestonderzoek**

Lemel 13-15 te Hapert

Projectnummer: 20191675  
Datum: 4 december 2019

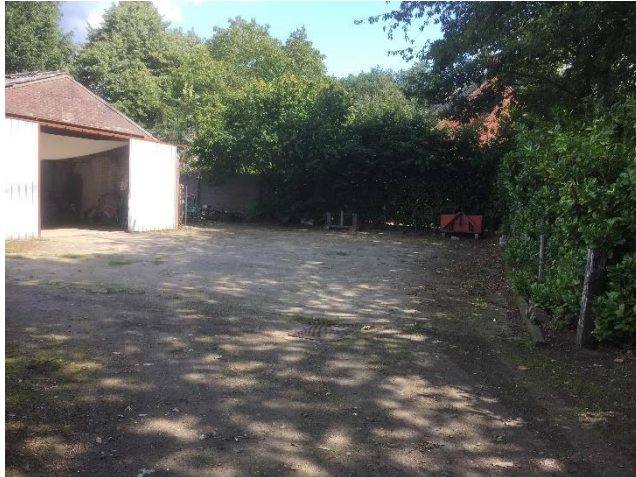
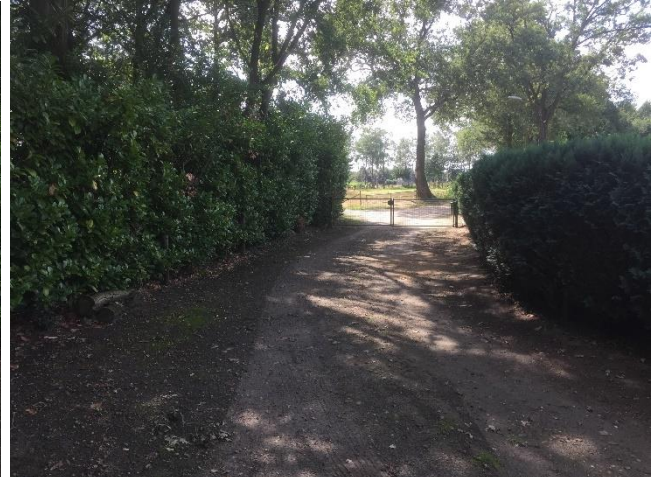
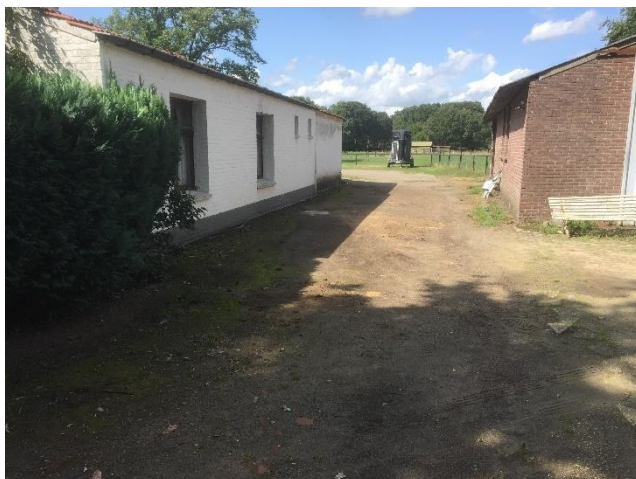
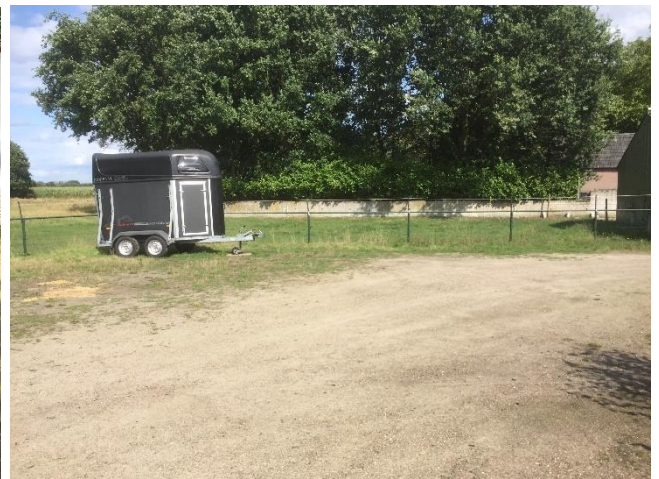
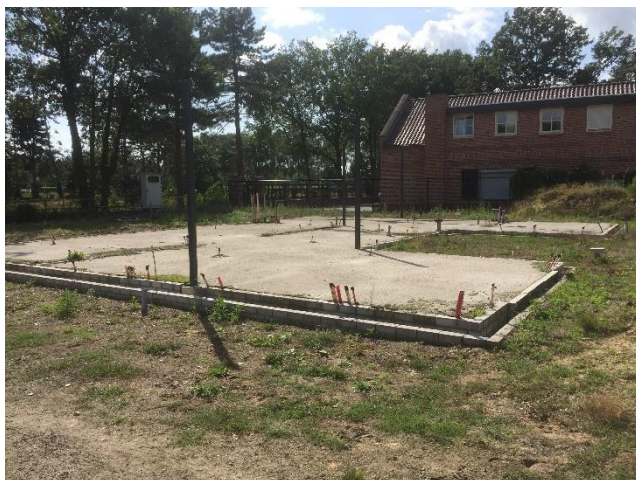
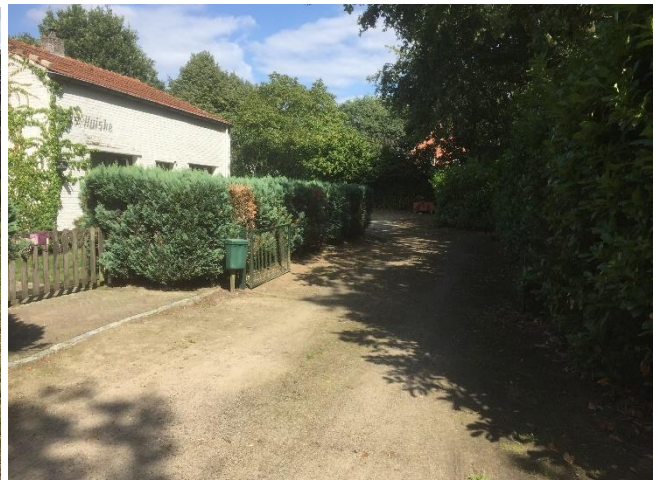
**Figuur 2: huidige situatie (6 foto's)**

De onderzoekslocatie is buiten de bebouwde kom gelegen. De percelen ten westen en ten oosten van de onderzoekslocatie zijn in gebruik als wonen met tuin. De overige aangrenzende percelen betreffen agrarische of bos percelen. Voor een indruk van de onderzoekslocatie wordt verwezen naar figuur 2 en de situatietekening in bijlage 2.
