Volledige asbestinventarisatie type-A van perceel aan  
het Heeleind 82 te Bladel

PROJECT NR : 1252

| <b>Opdrachtgever</b> | <b>Keeris architecten BNA</b> |
|---|---|
| <b>Type onderzoek</b> | Volledige <b>type A</b> inventarisatie t.b.v.<br>sloop/renovatie |

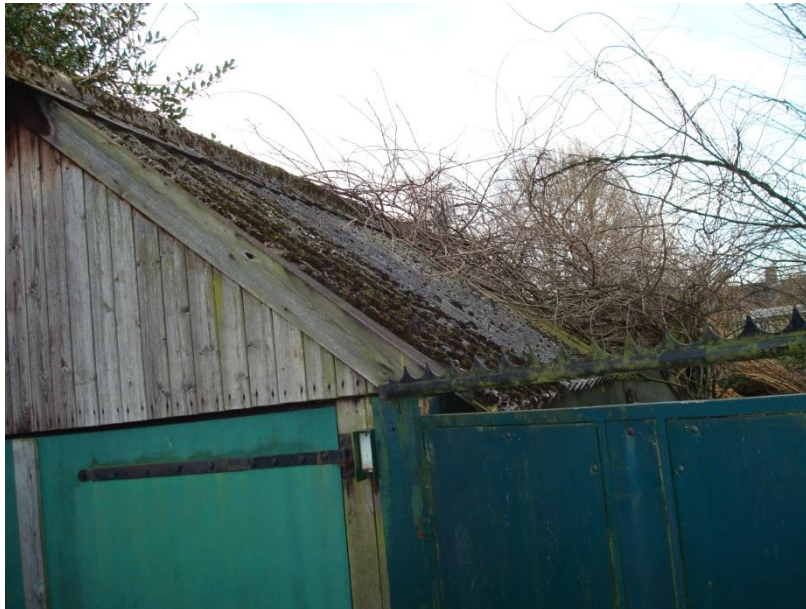
Foto 1.

| | Locatie | Omschrijving ruimte | Materiaal | Monster | Asbest-houdend | Hoeveelheid (ca. m <sup>2</sup> ) (1) | Hechtgebonden | Bevestiging (2) | Foto | Risicoklasse (3) | Soort asbest (4) |
|---|---|---|---|---|---|---|---|---|---|---|---|
| B | Garage | Geheel dak | Golfplaat | Ja nr 1 | Ja. | 50 m <sup>2</sup> | Ja | Sv | 2 | 2. | 15-30 %Chr |

Garage  
foto 1

Indien asbesthoudende materialen betrekking hebben tot het te slopen/verbouwen/saneren gedeelte dienen de asbesthoudende materialen verwijderd te worden door een gecertificeerd SC-530 asbestverwijderingsbedrijf.

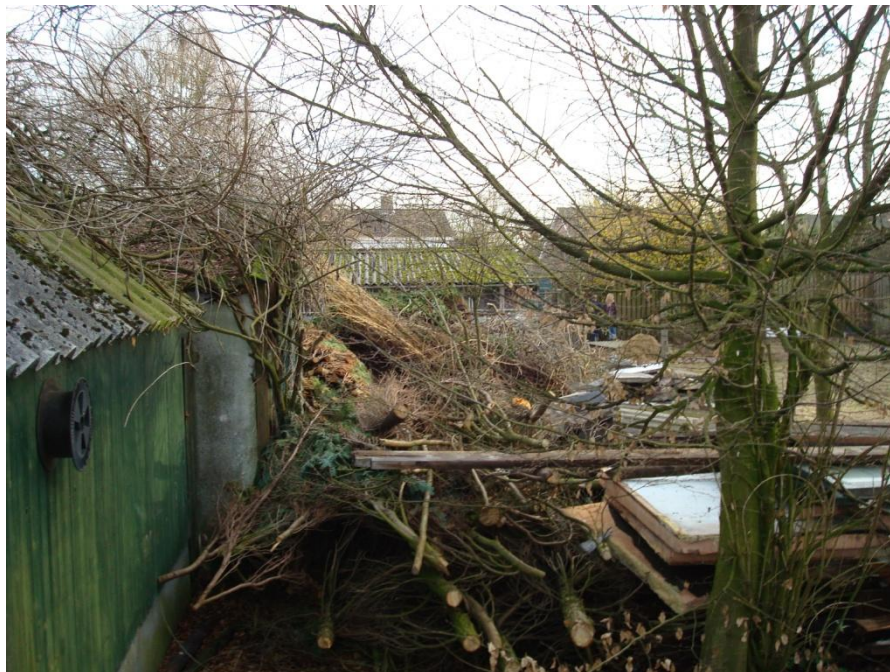
Foto 2.

| | Locatie | Omschrijving ruimte | Materiaal | Monster | Asbest-houdend | Hoeveelheid (ca. m <sup>2</sup> ) (1) | Hechtgebonden | Bevestiging (2) | Foto | Risicoklasse (3) | Soort asbest (4) |
|---|---|---|---|---|---|---|---|---|---|---|---|
| A | Schuurtje | Geheel dak | Golfplaat | Ja nr 1 | Ja. | 35 m <sup>2</sup> | Ja | Sv | 1. | 2. | 15-30 %Chr |

Schuur foto 2
