# **Bouwhistorische verkenning met waardestelling**

## **Hoogcasteren t.o. 17 te Hoogeloon** **Gemeente Bladel**

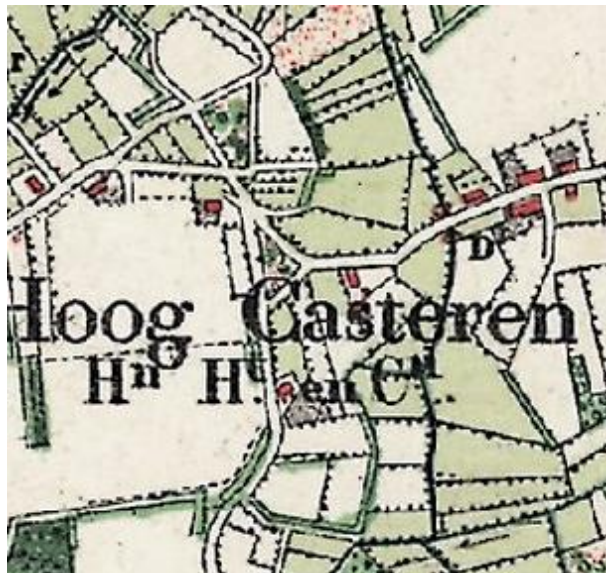
Op het Bonneblad van 1900 bevindt de boerderij zich precies achter de letter s. Het gebouw is wel ingetekend. Bron: [www.watwaswaar.nl](http://www.watwaswaar.nl)

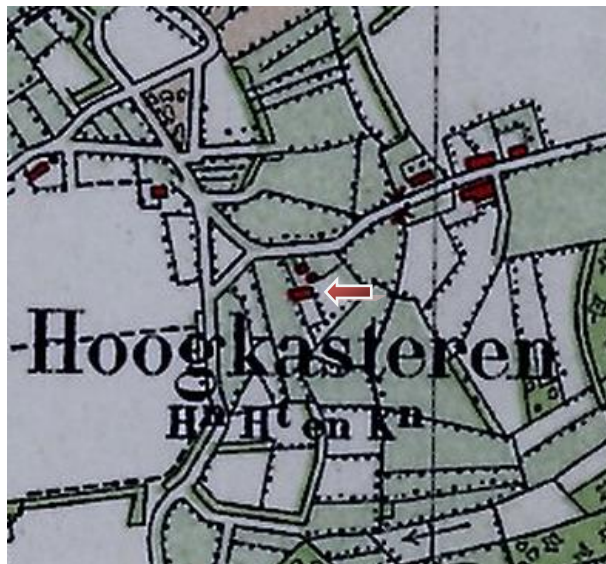
Het Bonneblad van 1929 laat duidelijk de boerderij en de twee bijgebouwen aan de noordoostzijde zien. Bron: [www.watwaswaar.nl](http://www.watwaswaar.nl)

Op de Topografisch Militaire kaarten (Bonnebladen) van 1900 en 1929 staat de boerderij nog op dezelfde locatie ingetekend. Het westelijke gedeelte steekt nog steeds door de verkaveling, zoals in 1811-1832 het geval was. De losse gebouwen aan de westzijde zijn echter verdwenen. Aan de noordoostzijde zijn op dezelfde plek nog twee bijgebouwen aanwezig. In de huidige situatie zijn ze er niet meer. Achter de boerderij is in de tweede helft van de twintigste eeuw een varkensstal gebouwd.

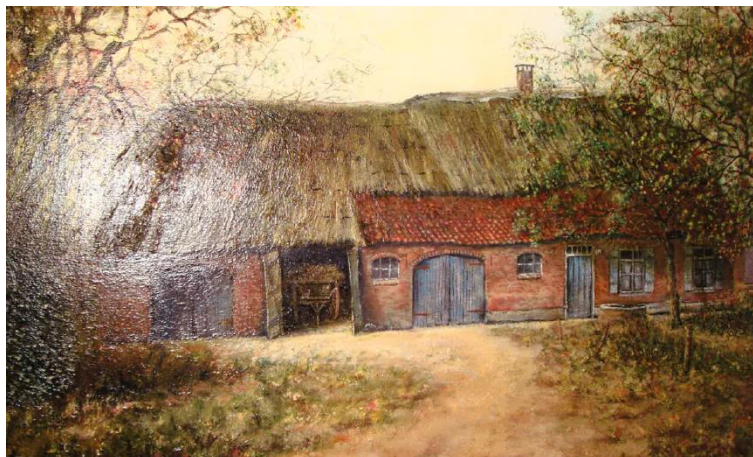
*Detail van een schilderij waarop de betreffende boerderij zou zijn afgebeeld. Bron: eigenaar/familiearchief*

opmerkelijke deling van het gebouw op het Kadastrale Minuutplan deze ongebruikelijke opzet zou kunnen ondersteunen, was er aan het begin van de twintigste eeuw kennelijk geen sprake van. Het is dus de vraag in hoeverre het schilderij een accurate weergave van de werkelijkheid laat zien. Anderzijds kan de volledige ingebruikname van het pand als stal tot een misinterpretatie bij het opstellen van de redengevende omschrijving hebben geleid. De huidige staat van het gebouw maakt het onmogelijk om nader onderzoek te doen naar de oorspronkelijke indeling.

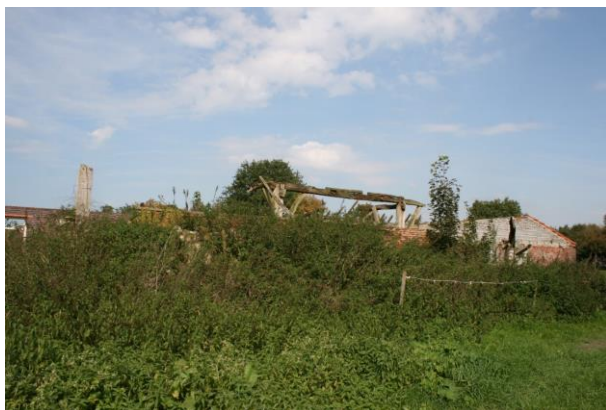
De eenlaags boerderij met rechthoekige plattegrond is opgetrokken in baksteen uit verschillende periodes. Al het nog aanwezige muurwerk dateert van na 1950. Het meest samenhangende oude stuk bevindt zich aan de westzijde. Het gaat om de linkerzijgevel en een klein stukje van de voor- en achtergevel, vermoedelijk een uitbreiding of versterking uit begin jaren 1960. De felrode machinale baksteen is gemetseld in halfsteens verband en platvol gevoegd met cementspecie. Aan de voorzijde bevindt zich bovenaan een bloktand. De gedeeltelijk afgebrokkelde achtergevel is opgetrokken in felrode baksteen en gemetseld in kruisverband. Het voegwerk is goeddeels uitgespoeld. In de gevel zijn latere invullingen in een andere steen aanwezig. De achtergevel lijkt iets eerder te zijn opgetrokken dan de linkerzijgevel.

Een groot deel van de voorgevel, de rechterzijgevel en een klein deel van de achtergevel zijn recent nieuw opgetrokken in nieuwe donkerrode baksteen, gemetseld in kruisverband. Een klein restant van het metselwerk van de vorige voorgevel bestaat uit machinale baksteen en een cementvoeg.

Het gebouw heeft op dit moment geen dak meer. Uit de vorm van de kopgevel en oude foto's kan worden afgeleid dat de boerderij was voorzien van een wolfdak met rode muldenpannen. Het ligt voor de hand dat het dak oorspronkelijk was gedekt met riet/stro, mogelijk op een later moment voorzien van een voet van pannen (zoals op het schilderij). Ten tijde van de aanwijzing als monument was geen schoorsteen meer aanwezig op het dak.

*De huidige situatie*

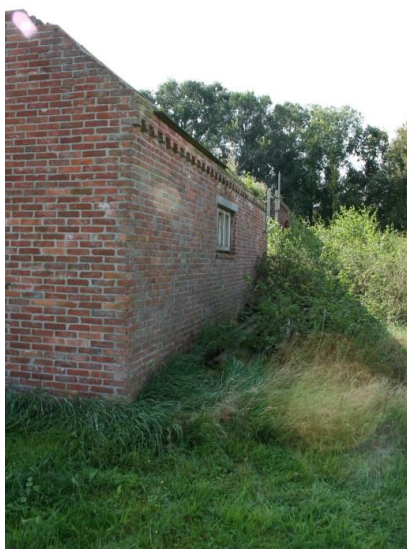
Links bevindt zich het muurwerk uit circa 1960 in halfsteens verband. Het bevat onder een betonnen latei een liggend drieruits stalraam van de beton, aan de onderzijde voorzien van een ventilatieopening en een gemetselde lekdorpel. Bovenaan de gevel is een gemetselde bloktand. Rechts sluit op dit metselwerk een klein vlak in kruisverband aan. Het gaat eveneens om machinale baksteen, in een donkerdere roodtint. Verder naar rechts bevindt zich een opening, waarna de recent opgetrokken voorgevel volgt. Het muurwerk in donkerrode baksteen in kruisverband is nog niet gevoegd. Het bevat van links naar rechts een getoogde stalraamopening, een getoogde staldeuropening, een getoogde stalraamopening, een deuropening met kozijn en twee staande vensteropeningen met kozijnen. Het geveldeel wordt beëindigd met een bloktand. Opvallend is dat de nieuw gemetselde voorgevel hoger is dan het oudere gedeelte links.

*Voorgevel vanaf de linkerszijde*

- a. Voorgevel: cat. 2 en 3  
Het gedeelte van de voorgevel dat uit circa 1960 stamt is positief gewaardeerd als onderdeel van de afleesbare geschiedenis van het pand. Het recent nieuw opgetrokken gedeelte van de gevel is indifferent gewaardeerd.
- b. Linkerzijgevel: cat. 2  
De linkerzijgevel uit circa 1960 is positief gewaardeerd als onderdeel van de afleesbare geschiedenis van het pand.
- c. Rechterzijgevel: cat. 3  
De rechterzijgevel is recent nieuw opgetrokken en derhalve van indifferente waarde.
- d. Achtergevel: cat. 2 en 3  
Het recent vernieuwde gedeelte van de achtergevel is indifferent gewaardeerd. De rest van de gevel stamt vermoedelijk uit de jaren 1950 en is positief gewaardeerd als onderdeel van de afleesbare geschiedenis van de voormalige boerderij.

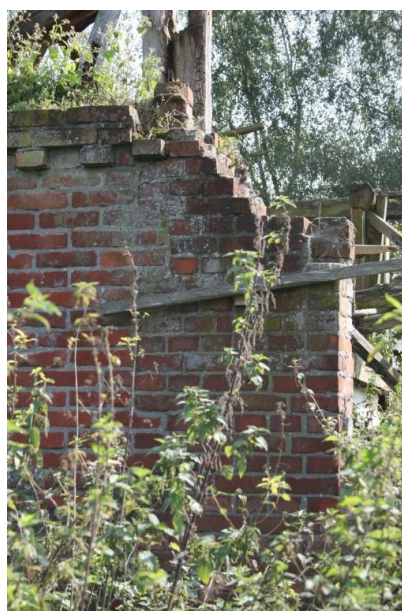
*Overgang halfsteens-kruisverband*

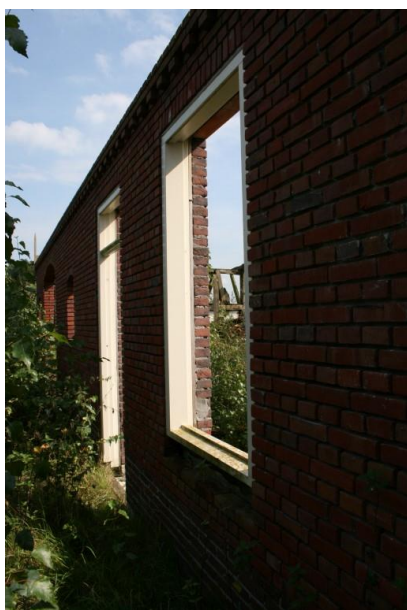
*Nieuw gemetseld gedeelte rechts*

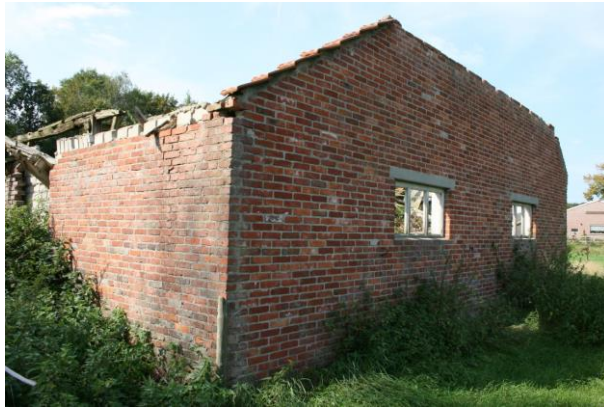
De linkerzijgevel bestaat geheel uit metselwerk van circa 1960 is halfsteens verband. De gevel bevat twee liggende drieruits stalramen van beton, beide geplaatst onder een betonnen latei.

*Achtergevel/linkerzijgevel*

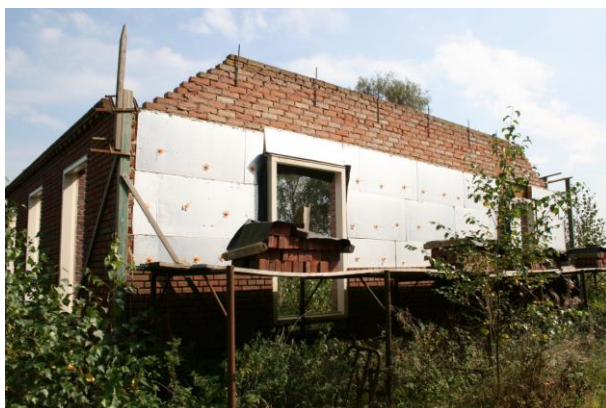
De rechter kopgevel is recent nieuw opgetrokken. In de huidige situatie staat er een volledige spouwmuur en is de buitengevel tot 1/3 van de hoogte opgemetseld. De gevel bevat links een staande opening met kozijn voor een woonhuisvenster en rechts de openingen en kozijnen voor een kelder- en opkamervenster. Het luik dat in de oude gevel op de verdieping aanwezig was, komt niet terug.

*Voorgevel/rechterzijgevel*

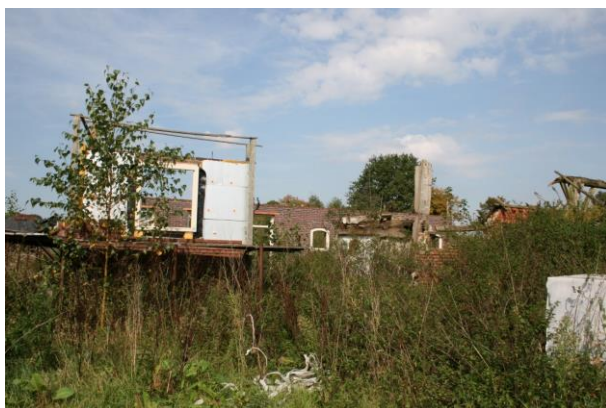
Links is een deel van de achtergevel recent nieuw opgetrokken. Hier is net als bij de rechterzijgevel de spouwmuur op volledige hoogte en de buitengevel tot circa 1/3 deel opgetrokken. Het muurvlak bevat een vensteropening met kozijn. Verder naar rechts ontbreekt een deel van de achtergevel, waarna de deels afgebrokkelde gevel uit de jaren 1950 volgt. Vanwege de dichte begroeiing tegen de gevel konden de aanwezige openingen niet goed in beeld worden gebracht. Er is in ieder geval sprake van twee latere invullingen, in kalkzandsteen en in donkerrode baksteen. Geheel rechts bevindt zich een vlak in halfsteens verband uit circa 1960. Dit bevat geen openingen.

*Nieuw gedeelte achtergevel*

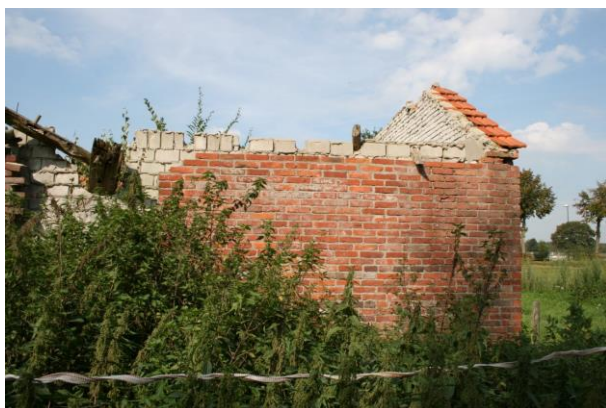
*Gedeelte van de achtergevel uit circa 1960*

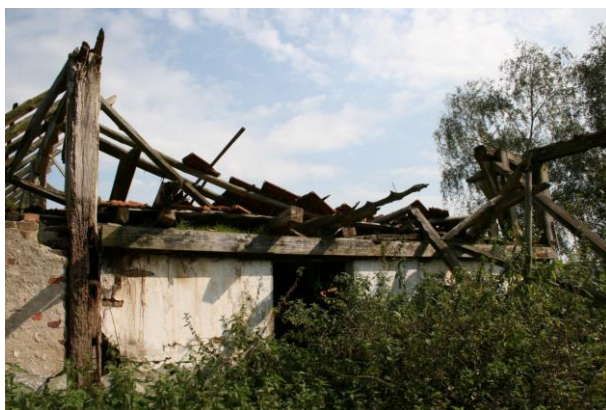
Gezien de staat waarin het gebouw verkeert is van een interieur is nauwelijks nog sprake. Vloeren of andere interieuronderdelen zijn bijna niet meer aanwezig. In het gebouw staan de restanten van drie noord-zuid gerichte muren die tussen de gebintstaanders zijn opgetrokken in handvorm baksteen of zonnestenen van leem. Over de stenen is een pleisterlaag aangebracht. In het middelste muurvlak is een stroomlaag op de handvorm bakstenen te zien. Dit wijst erop dat het metselwerk later is aangebracht. Of er sprake is van een brandmuur, oorspronkelijke binnengevels of voormalige buitengevels, kon vanwege de bouwvalligheid en de dichte begroeiing onvoldoende worden onderzocht. De in de redengevende omschrijving genoemde schouw is niet aangetroffen. In de ruimte tussen de middelste en de westelijke binnenmuur zijn de betonnen restanten van een varkensstal aanwezig. Op de westelijke muur is aan de zijde van de stal een donkerrood vlak geschilderd.

Oostelijke binnenmuur met tweede gebint

- a. Begane grond: cat. 1 en 3  
De restanten van drie tussenmuren zijn hoog gewaardeerd als onderdeel van de oorspronkelijke boerderij en vanwege het historisch materiaal dat ze bevatten. De restanten van de varkensstal zijn van indifferente waarde.
- b. Zolderverdieping: cat. 2  
Hoewel de nog aanwezige vloer in het oostelijke gedeelte van het object niet nader kon worden onderzocht, is deze positief gewaardeerd als onderdeel van de afleesbare geschiedenis van het pand.
- e. Gebint- en kapconstructie: cat. 1

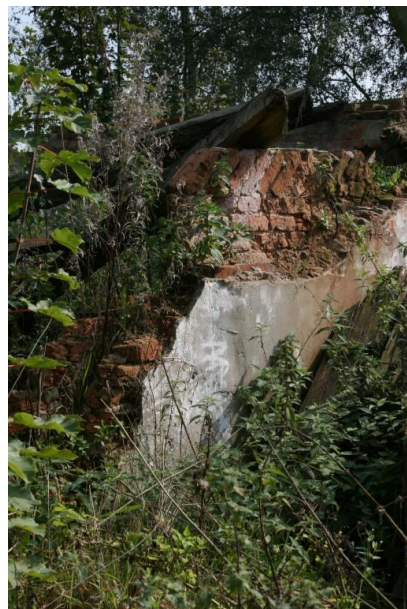
Middelste muur met stroomlaag

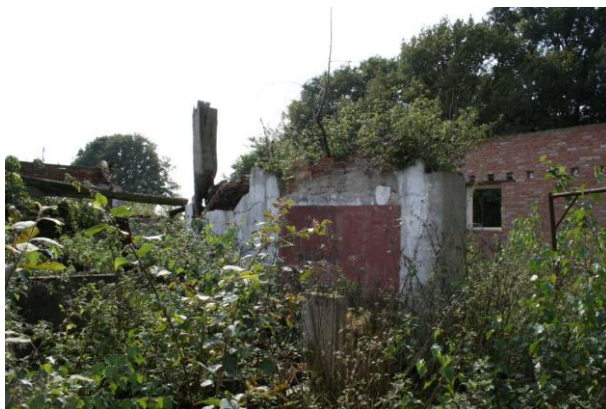
Westelijke binnenmuur met rood vlak

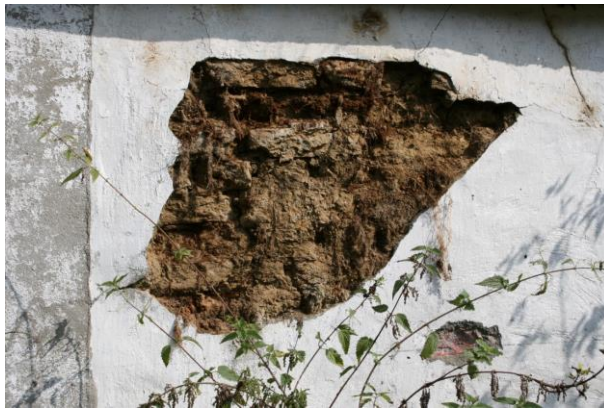
*Zonnestenen in de westelijke binnenmuur*

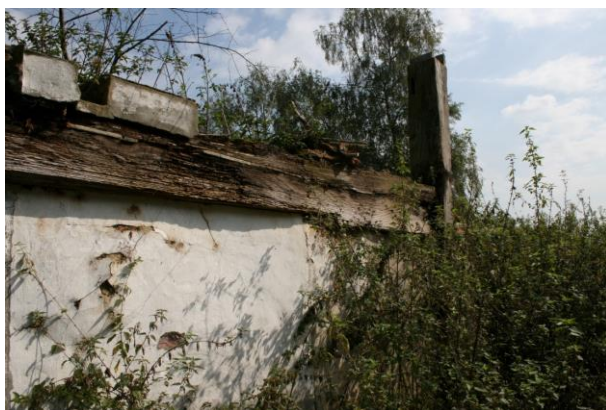
In de boerderij bevinden zich op dit moment de restanten van vier gebinten. Ten tijde van de aanwijzing als monument stond er aan de westzijde nog een vijfde gebint. Het gaat om een serie ankerbalkgebinten, onderling gekoppeld door een gebintplaat. Uit foto's van enige jaren geleden kan worden opgemaakt dat het meest oostelijke gebint later is toegevoegd. Een aantal onderdelen ervan, die nu niet meer in situ staan, waren voorzien van het telmerk III. Het telmerk en andere sporen laten zien dat het ging om een hergebruikt gebint. De nog aanwezige gebintplaat aan de oostzijde wijst op de mogelijkheid van een overstek aan die zijde, voordat de uitbreiding plaatsvond.

*Ankerbalk met verdikking (mogelijk sleutelstuk)*

Het strekt tot de aanbeveling om nader onderzoek in de archieven te doen naar historische bouwtekeningen en fotomateriaal. Wellicht zijn er tekeningen van de verbouwingen in de jaren 1950/1960, waarop de bestaande toestand wordt weergegeven. Ook wordt geadviseerd om bouwhistorische gegevens nader te documenteren, na verwijdering van de ter plaatse aanwezige begroeiing, en later tijdens de bouwwerkzaamheden. Met name de gebintconstructie (op de beide locaties) verdient extra aandacht. Nog aanwezige telmerken en het mogelijke sleutelstuk dienen in beeld te worden gebracht. Het soort telmerken en versieringen op een sleutelstuk kunnen meer duidelijkheid geven over de leeftijd van de gebintconstructie en de boerderij.

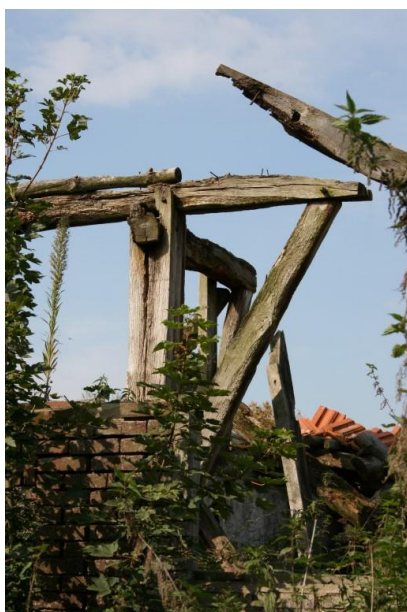
Op de balken die nu nog in de boerderij aanwezig zijn, werden geen telmerken aangetroffen. Het tweede en derde gebint vanaf de oostzijde waren naast de lage ankerbalk voorzien van een kopbalk, vlak onder de gebintplaat. Het betreft een type gebintbalk dat in Noord-Brabant slechts sporadisch voorkomt. Bij het tweede gebint is de balk doorgezaagd en ondersteund. Bij het derde gebint zijn alleen nog de restanten van de ankerbalk en de kopbalk te zien. Het vierde gebint vanaf de oostzijde (in de huidige situatie het laatste) heeft aan de zuidkant een verdikking in de ankerbalk. Mogelijk gaat het om een sleutelstuk, maar ook dat kon niet van dichtbij worden onderzocht. Een sleutelstuk bevindt zich in een authentieke situatie alleen in het woongedeelte van een boerderij. Van de kapconstructie is niets meer in situ overgebleven. Onder het opgeslagen hout bevinden zich balken uit de kap.

*Tweede gebint vanaf de oostzijde.  
Mogelijk overstek en kopbalk. .*

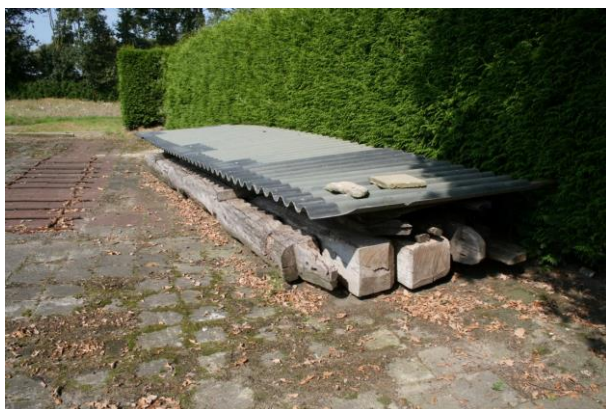
Een gedeelte van de gebintconstructie is uit de boerderij gehaald en wordt op een andere locatie opgeslagen. De daar aanwezige balken zijn gesorteerd en voorzien van een plaatsaanduiding.

*Opgeslagen gebintbalken*

Voor zover nog aanwezig wordt de gebintconstructie hoog gewaardeerd als primair constructief onderdeel van de voormalige boerderij. Omdat van een kapconstructie als zodanig geen sprake meer is kon hier geen waardering aan worden toegekend.
