## Verkennd bodemonderzoek

Molenweg ong. (naast 8) te Bladel

Rapportnummer : AMA230416.004/WGE  
Datum rapportage : 22 februari 2024

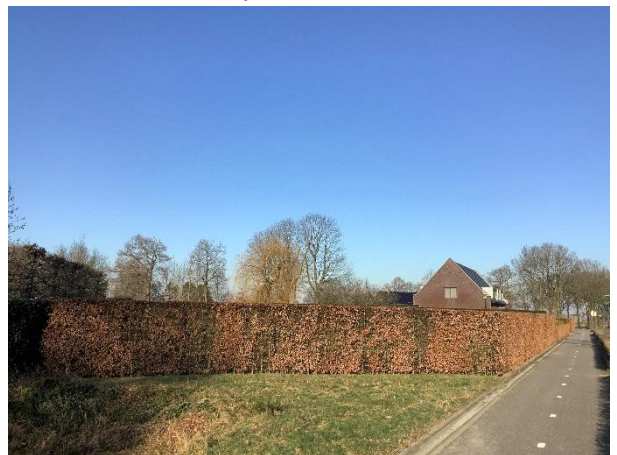
**Foto 4**  
Foto van de zuidelijke punt

Het onderzoeksterrein is in gebruik als gazon, zonder bestratingen. Op de grenzen is een haag aanwezig. De zuidelijke punt betreft een grasstrook, welke grenst aan een watergang en het aangrenzend fietspad.
