**Vooronderzoek (conform NEN 5725)  
Emmaplein 2-4, Burg. Goossensstraat 48  
en Bleijenhoek 57 te Bladel  
(2501007TB-01, versie C)**

## Vooronderzoek (conform NEN 5725)

Emmaplein 2-4, Burg. Goossensstraat 48 en Bleijenhoek 57 te Bladel

2501007TB-01

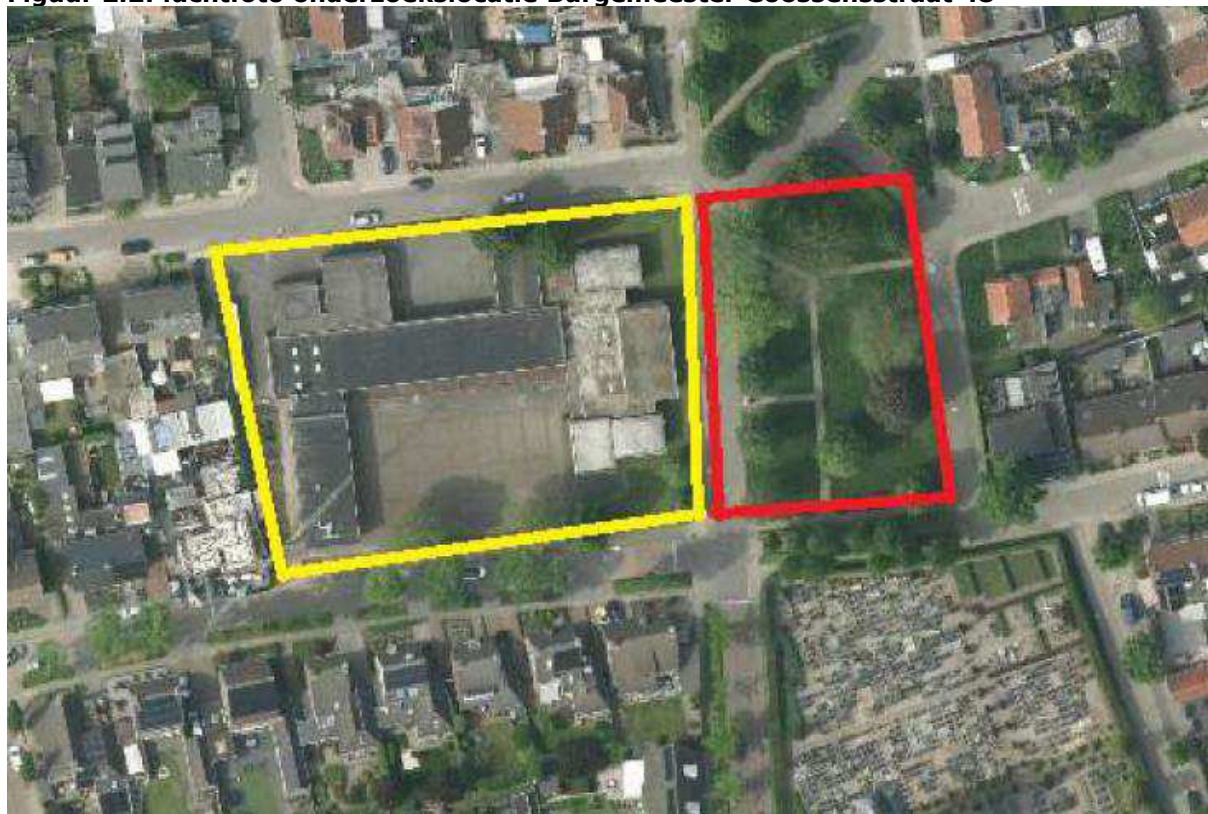
**Figuur 2.2: luchtfoto onderzoekslocatie Burgemeester Goossensstraat 48**

| actuele locatiegegevens | | |
|---|---|---|
| toekomstig gebruik | De locatie van het schoolterrein wordt herontwikkeld als gebied voor woningbouw, infrastructuur en parkeerterrein. De plannen voor het rood omkaderde gebied in figuur 2.2 zijn nog niet bekend | |

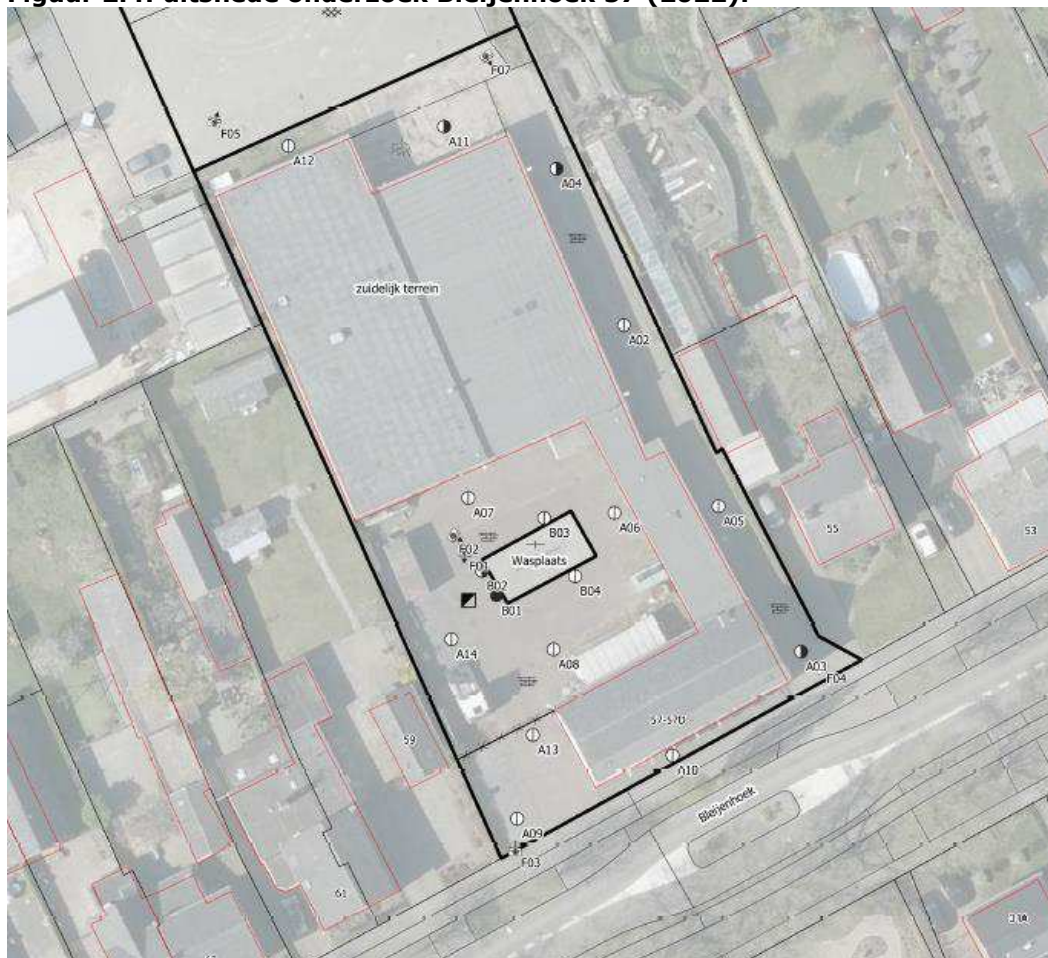
**Figuur 2.4: uitsnede onderzoek Bleijenhoek 57 (2022).**

Het onderzoek is uitgevoerd naar aanleiding van de voorgenomen bestemmingswijziging. De op de locatie aanwezige puinfundatie is niet onderzocht. Uit informatie van de opdrachtgever (gemeente Bladel) blijkt dat vanwege de aanlegperiode uitgegaan mag worden van gecertificeerd puin. De wasplaats en een olie-benzine afscheider zijn hierbij als verdachte deellocatie onderzocht. Inpandig is geen onderzoek uitgevoerd. Een tekening met de boorpunten is weergegeven in figuur 2.4.

Zintuiglijk werden ter plaatse van boring A09 en A13 matige bijmengingen met puin in de grond aangetroffen (traject 0,30-0,80). Verder werden op diverse plaatsen nog zwakke bijmengingen met baksteen en kolengruis in de bodem aangetroffen. De matig puinhoudende grond bleek licht verontreinigd te zijn met minerale olie en PAK. De zwak baksteenhoudende grond bleek licht verontreinigd te zijn met PAK. Op basis van het gehalte aan minerale olie voldoet de grond aan klasse "industrie". In alle overige gevallen voldoet de grond aan klasse "wonen" of beter. Het gebied heeft op de huidige bodemkwaliteitskaart de functie "industrie". Derhalve mag deze grond hier op locatie worden hergebruikt. De zintuiglijk schone boven- en ondergrond en de meest verdachte grond nabij de wasplaats en de olie-benzine afscheider bleek niet verontreinigd te zijn. Het grondwater nabij de wasplaats en olie-benzine afscheider was licht verontreinigd met barium, naftaleen en tetrachlooretheen. Opgemerkt wordt dat geen onderzoek is gedaan naar de aanwezigheid van detergenten in het grondwater. Het grondwater op het overige deel van de locatie was licht verontreinigd met barium, koper en naftaleen. Geadviseerd werd om op het zuidelijke terreindeel nog een verkennend asbestonderzoek uit te voeren. De overige resultaten leverden geen belemmering op voor de voorgenomen bestemmingswijziging.
