# Verkennd bodemonderzoek Hofstad ong. Bladel (Gemeente Bladel)

Aeres Milieu Projectnummer : AM22454  
Status rapport : Definitief (versie 1)  
Datum : 13 september 2023

Opdrachtgever : Accent Adviseurs  
Luchthavenweg 13E  
5657 EA Eindhoven

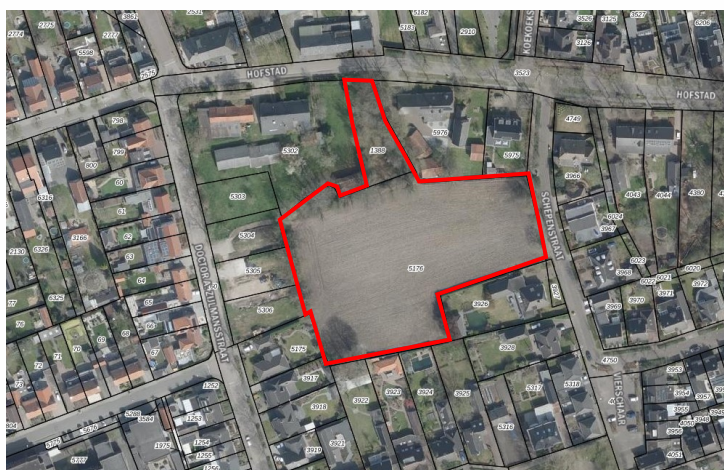
De onderzoekslocatie ligt in de bebouwde kom ten noordwesten van de kern van Bladel. Kadastraal is de locatie bekend als Bladel, sectie G, nummers 1388 en 5176. De coördinaten volgens het R.D. stelsel zijn X = 143.818/ Y = 375.844. Zie bijlage 1 voor een topografische en kadastrale kaart. Op onderstaande luchtfoto is de globale begrenzing van de onderzoekslocatie weergegeven.

Afbeelding 1: globale begrenzing onderzoekslocatie (bron luchtfoto: pdokviewer)

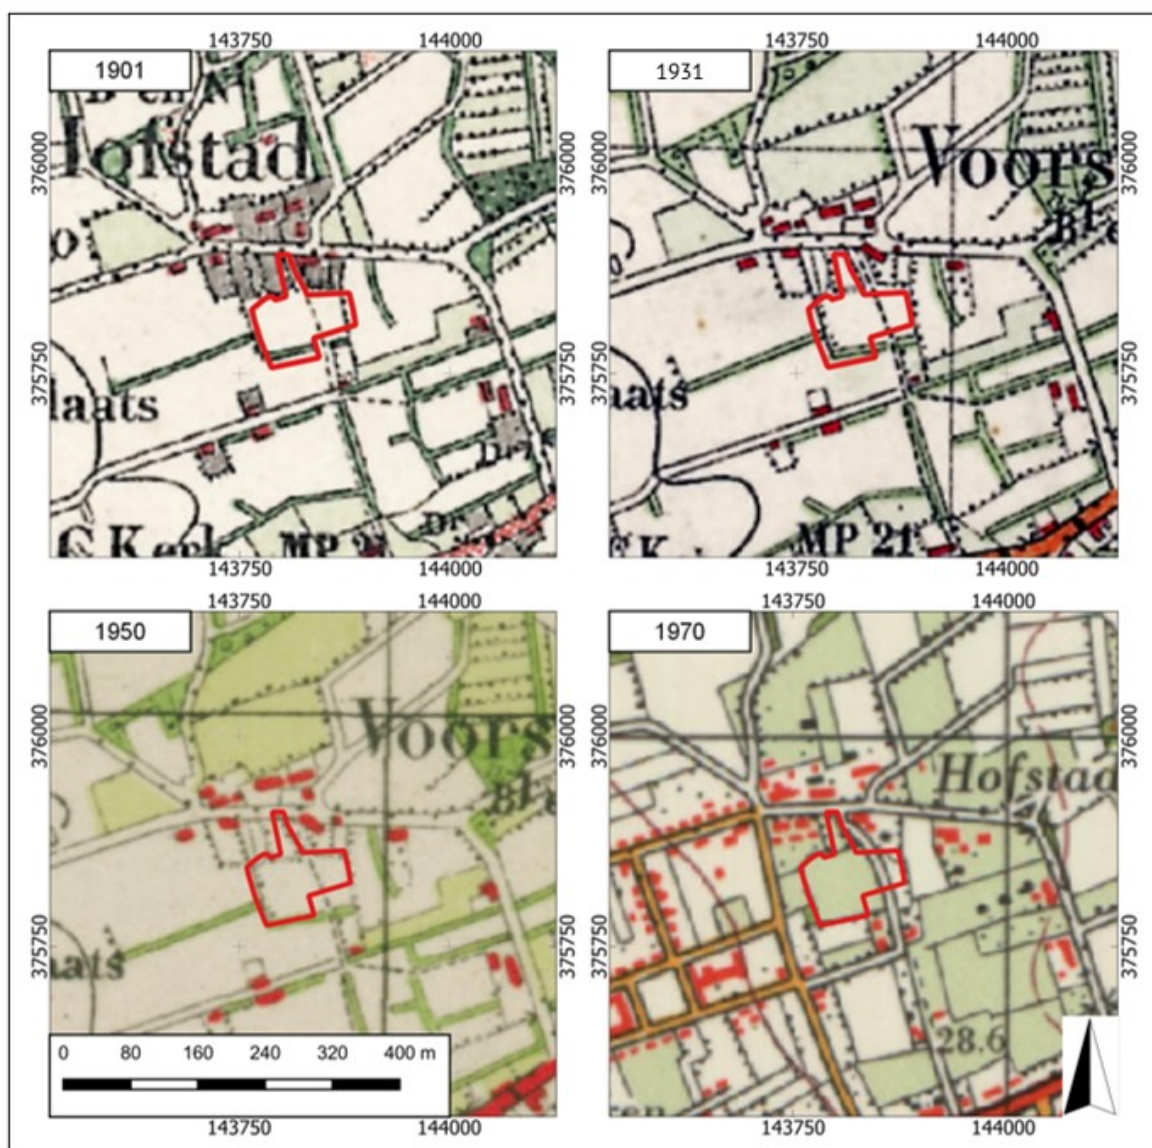
In het kader van het vooronderzoek is historisch kaartmateriaal bestudeerd. Op de kaarten uit 1901, 1931 en 1950 is eveneens geen bebouwing aanwezig in het plangebied. Wel is meerdere bebouwing aanwezig direct rondom het plangebied, aan weerszijden van de weg Hofstad als onderdeel van het gelijknamige gehucht. Het noordelijke deel van het plangebied is in gebruik als tuin of erf, horend bij de genoemde gebouwen. Het overige, grootste deel is in gebruik als bouwland. In de loop van de jaren 60 en 80 van de vorige eeuw wordt de woonwijk ten westen en zuiden van het plangebied aangelegd. Op de kaart uit 1970 is te zien dat er in het oostelijk deel van het plangebied een noord-zuid georiënteerde pad/weg aanwezig is. Deze weg verdwijnt in het begin van de jaren 80 van de vorige eeuw. Het plangebied blijft onbebouwd.

Afbeelding 2: geraadpleegde historische kaarten uit de perioden 1901, 1930, 1950 en 1970 (bron kaarten: topotijdsreis.nl)

De bovengrond ter plaatse van het voormalige pad dat in het verleden op het oostelijk deel van het plangebied aanwezig was (noord-zuid georiënteerd) is verdacht op het voorkomen van verhoogde gehalten aan zware metalen en PAK. In de onderzoeksopzet is hiermee rekening gehouden.
