CUIJPERS ADVIES • ERFGOED

## CULTUURHISTORISCH ADVIES HEUVEL 3 TE HOOGELOON

## 1. INLEIDING

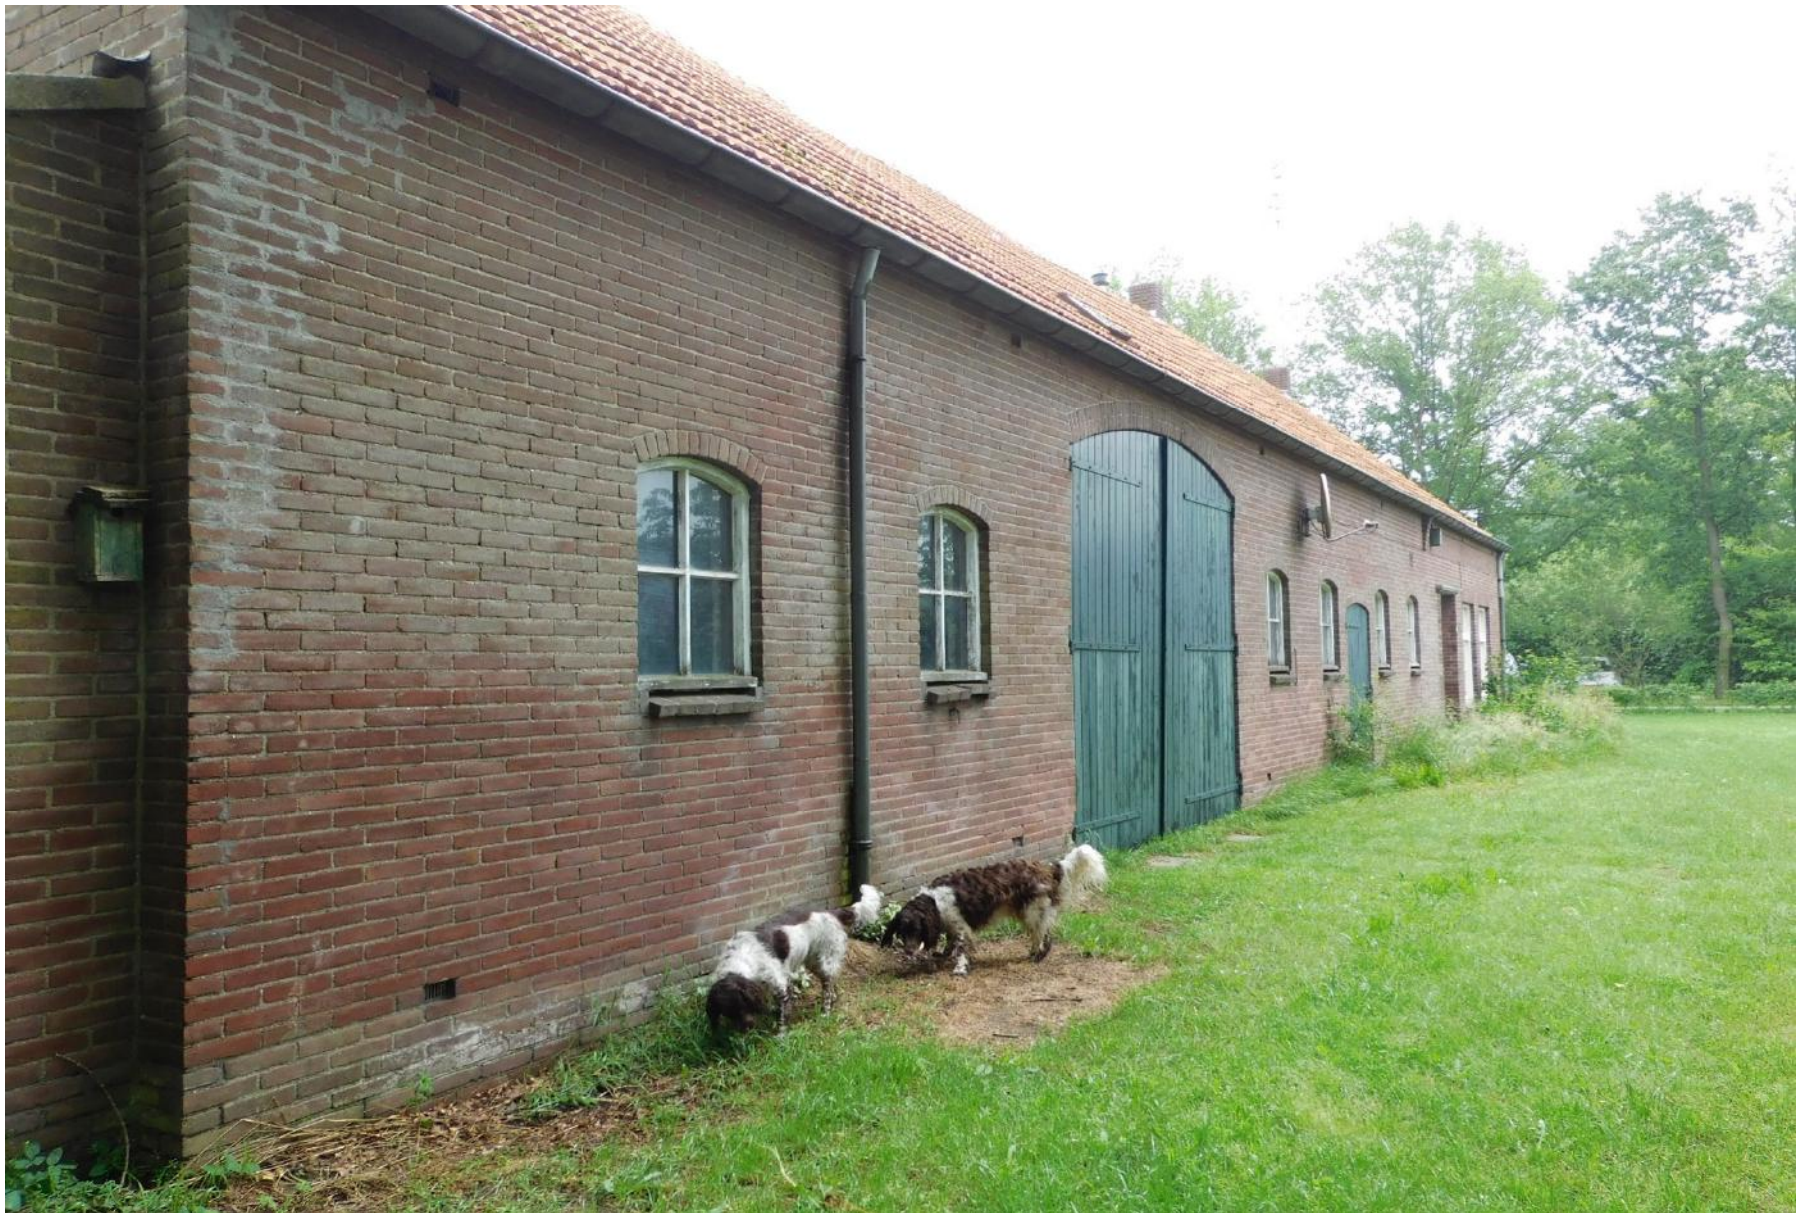
<<< **Figuur 1- (vorige pagina): De voorzijde van de voormalige boerderij Heuvel 3; dit is een typische langgevelboerderij met toegangen tot de stal- en schuurruimte en tot de woning in de lange gevel aan de straatkant.**

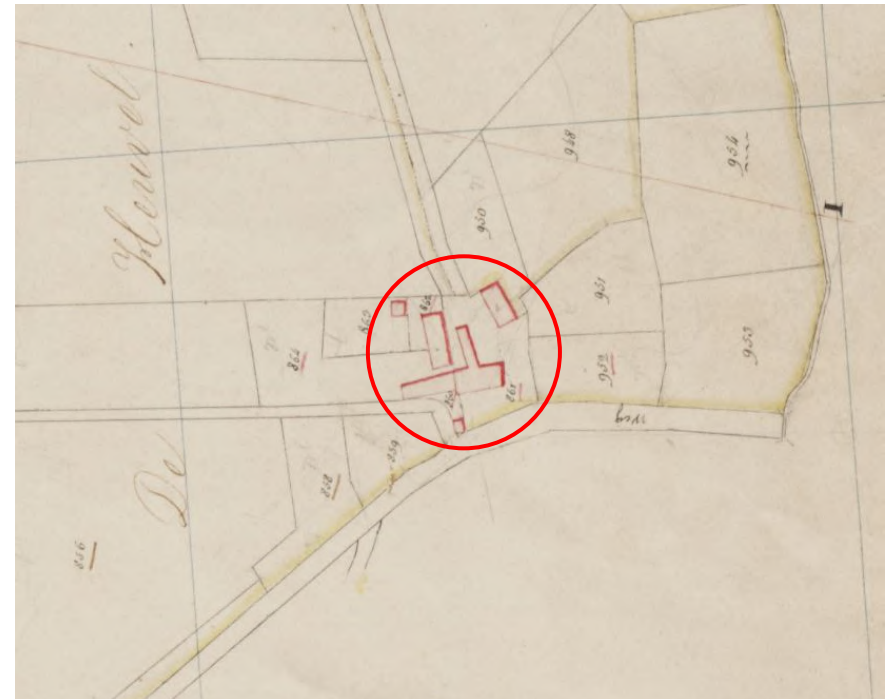
**Figuur 3 - Kadastraal minuutplan 1832; op de plaats van het huidige hoofdgebouw van het voormalig agrarisch complex Heuvel 3 was al een (langgevel)boerderij aanwezig.**

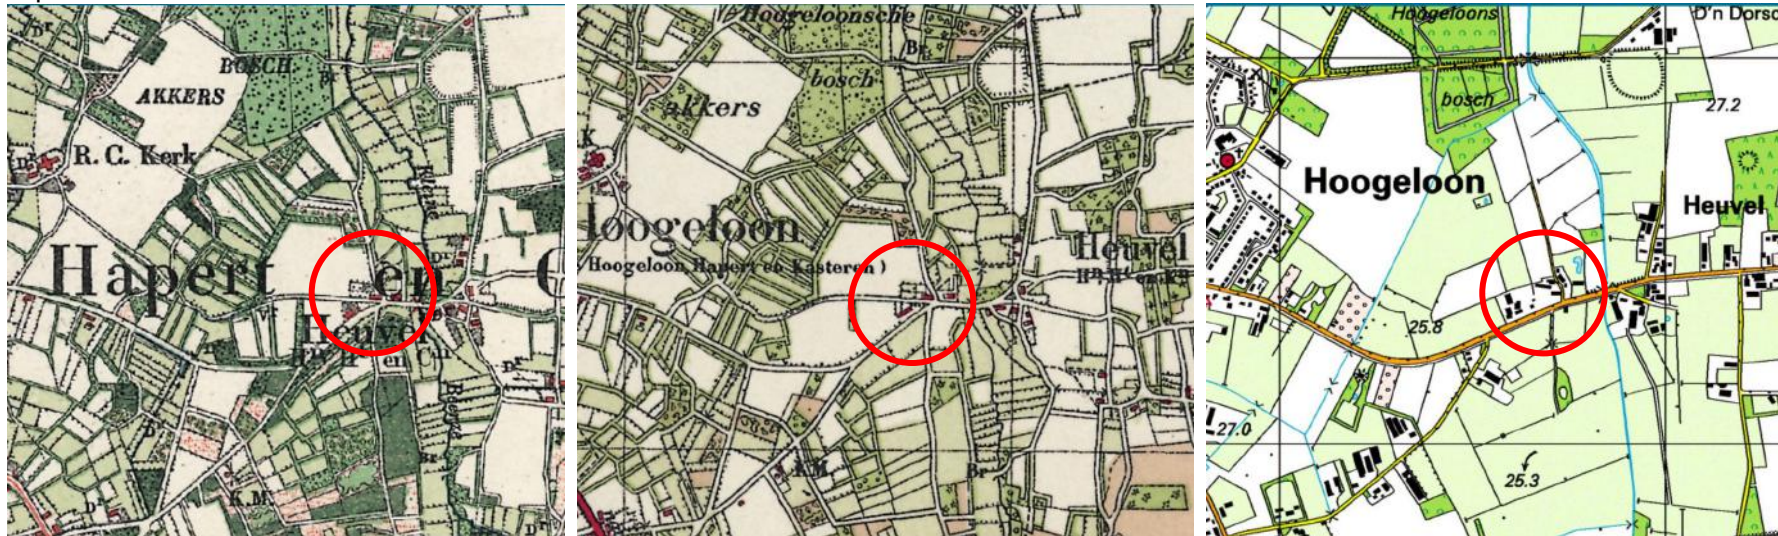
**Figuur 4 - De topografische situatie van Heuvel 3 in 1900, 1950 en 2000. In 1900 was de plattelandsweg richting kerk van Hoogeloon nog goed herkenbaar. In 1950 was deze gereduceerd tot een kerkpad. In 2000 was het beloop van het kerkpad alleen nog te volgen in de perceelsgrenzen.**

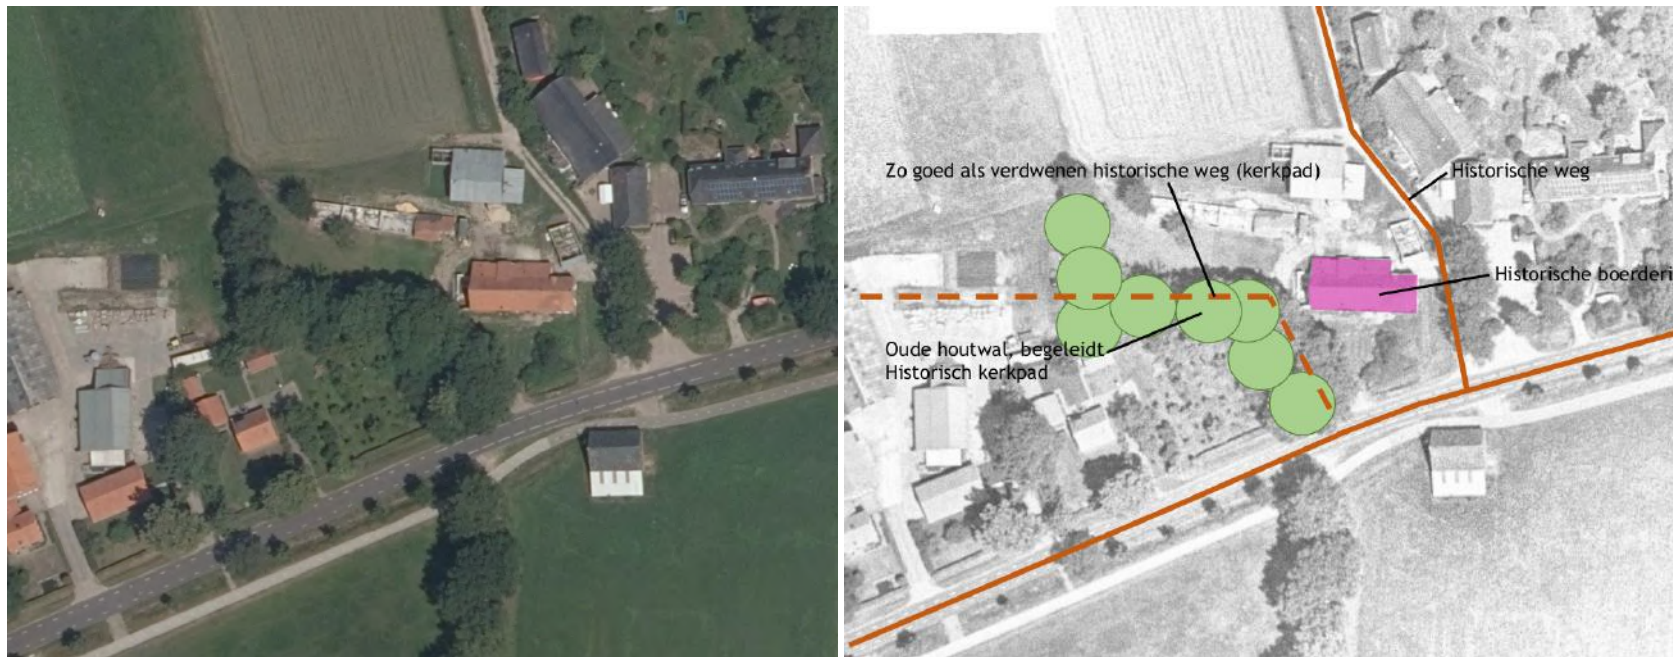
een situering parallel aan de straat, terwijl deze boerderij van oudsher schuin op de verharde weg gesitueerd stond. Dat heeft een historische betekenis: tot in de jaren 50 liep er een onverharde weg/kerkpad vanaf deze plek richting kerk van Hoogeloon. De boerderij is parallel aan deze weg geplaatst. Het beloop van de weg is nog herkenbaar aan de perceelsgrens die wordt gemarkeerd door een uitgegroeide houtsingel van beuken met daarin hoog opgaande buxus.

Figuur 5 - Links: luchtfoto Heuvel 3 (bron: topotijdreis); rechts: daarop ingetekende cultuurhistorische waarden.

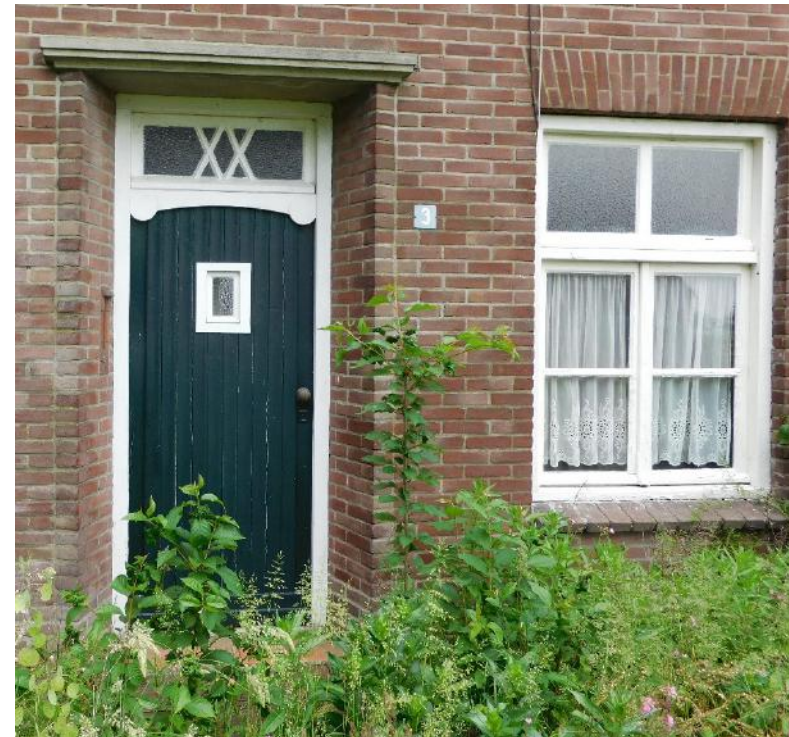
De voorgevel is gebouwd van fabrieksmatig vervaardigde bakstenen in halfsteensverband. Het onderscheid tussen het voormalig woon- en bedrijfs gedeelte is nog goed herkenbaar. De poort van de boerderij is voorzien van een boog. De getoogde stalraampjes zijn nog origineel, maar geheel verrot. Het woongedeelte is, overeenkomstig de wederopbouwstijl, voorzien van detaillering in metselwerk (fries van tegeltjes, schuin geplaatste zijwangen naast de voordeur). De voordeur is nog origineel. Het bovenlicht is voorzien van XX-vormige roeden en een versierd kalf. De beide zesruits ramen zijn voorzien van hanenkammen.

Figuur 8 - Voordeur en raam van het woongedeelte.

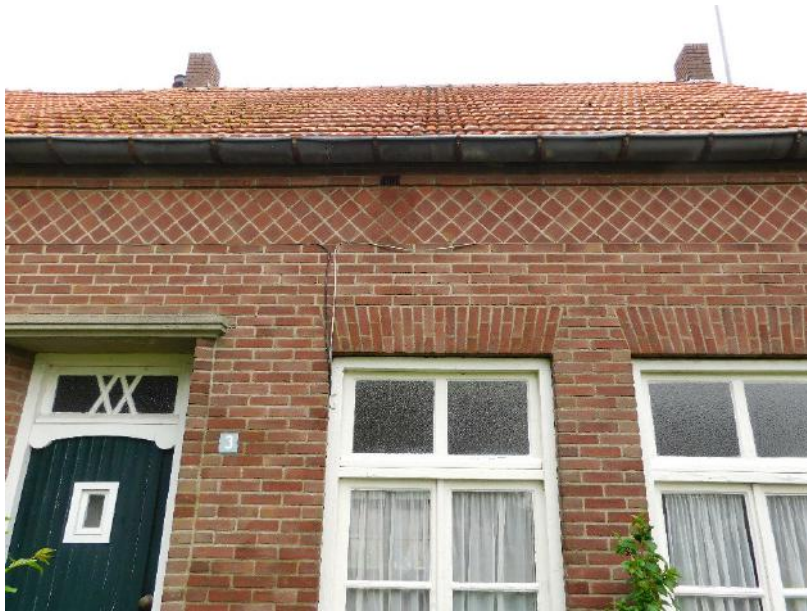
Figuur 9 - Fries van tegeltjes in de voorgevel van het woondeel.

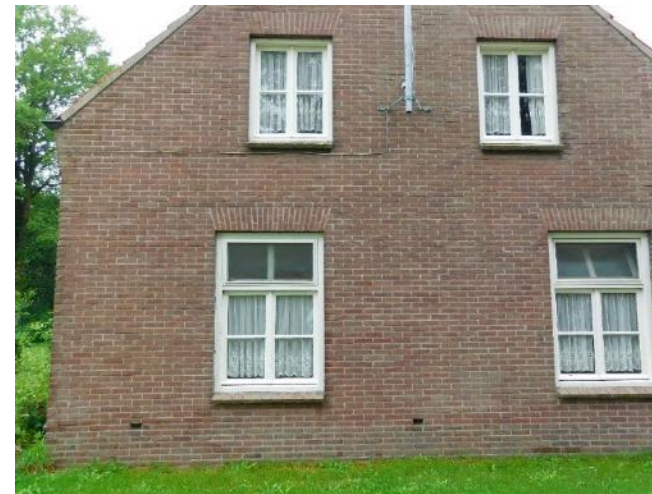
De rechter zijgevel is voorzien van twee zesruiters op de bestaande grond en twee vierruiters op de verdieping. Alle vier de ramen zijn voorzien van hanenkammen. Voor de bovenramen is dat best bijzonder.

Figuur 10 - Rechter zijgevel

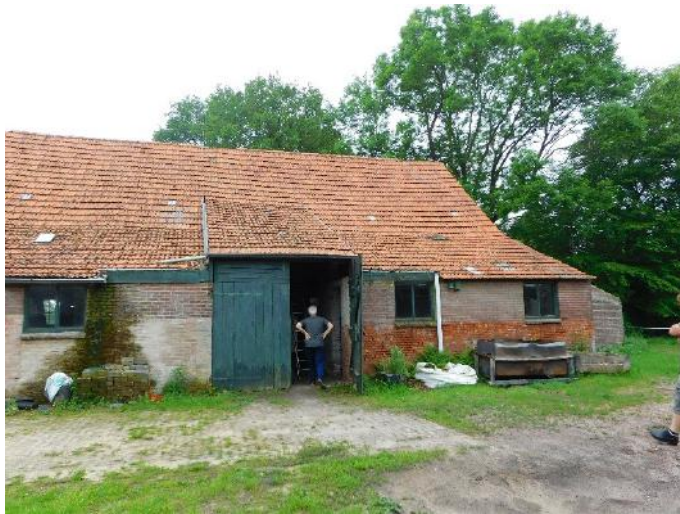
De achtergevel is, anders dan de beide vorige gevels, sterk verbouwd, waarvan de sporen nog goed zichtbaar zijn. In de rechter hoek, overgaand in de linker zijgevel is een vlakje metselwerk uit het vierde kwart van de negentiende eeuw van rode fabrieksbaksteen in kruisverband.

**Figuur 12 - De achtergevel; rechtsonder is een gedeelte metselwerk uit het laatste kwart van de negentiende eeuw te zien.**

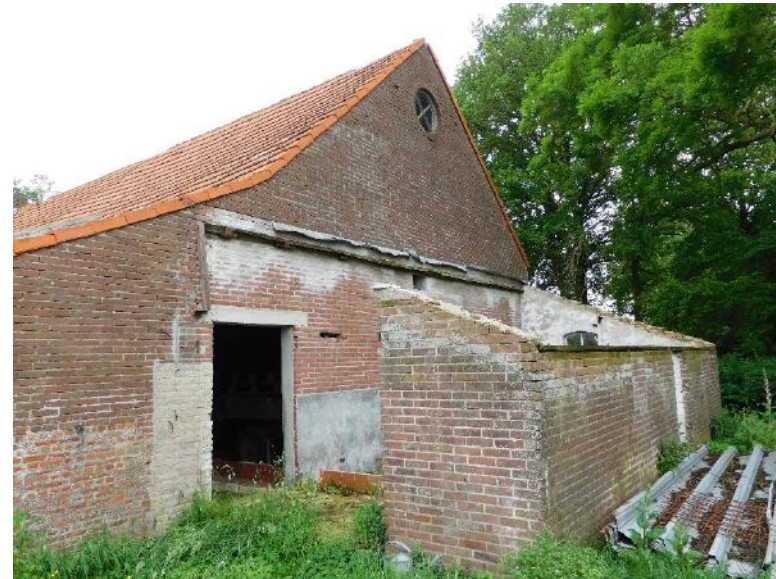
Aan de linker zijgevel was een aanbouw onder lessenaarsdak gebouwd. Bij het verwijderen van asbest is het dak daarvan gesloopt. De zijgevel zelf heeft alleen een gevelopening in de vorm van een rond raampje in de geveltop. Linksonder is nog een klein stukje oud metselwerk bewaard van rode fabrieksstenen in kruisverband.

**Figuur 13 - Linker zijgevel; in de top is een rond venster aanwezig.**

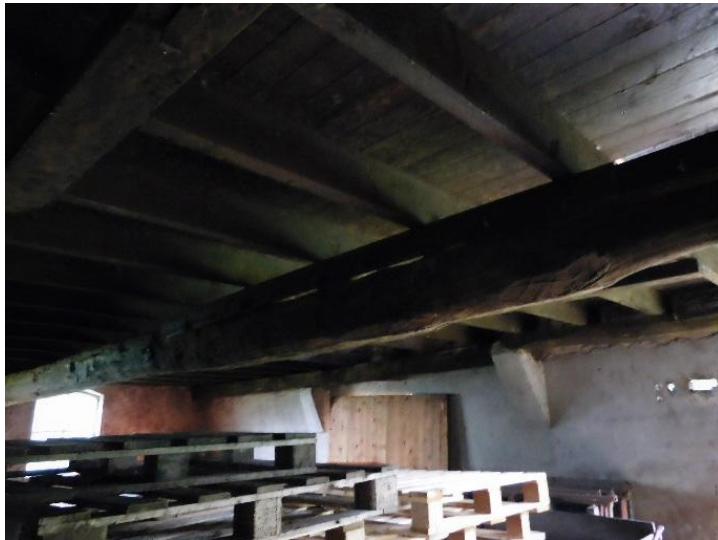
De houten draagconstructie van het dak is nog grotendeels aanwezig. Enkele draagbalken lijken ouder dan 1953. Het betreft hergebruikte elementen uit een of meerdere oudere gebintconstructies, mogelijk afkomstig van het voorheen bestaande gebouw.

Figuur 14 - Interieur voormalige stal Heuvel 3, met hergebruikte draagbalk.

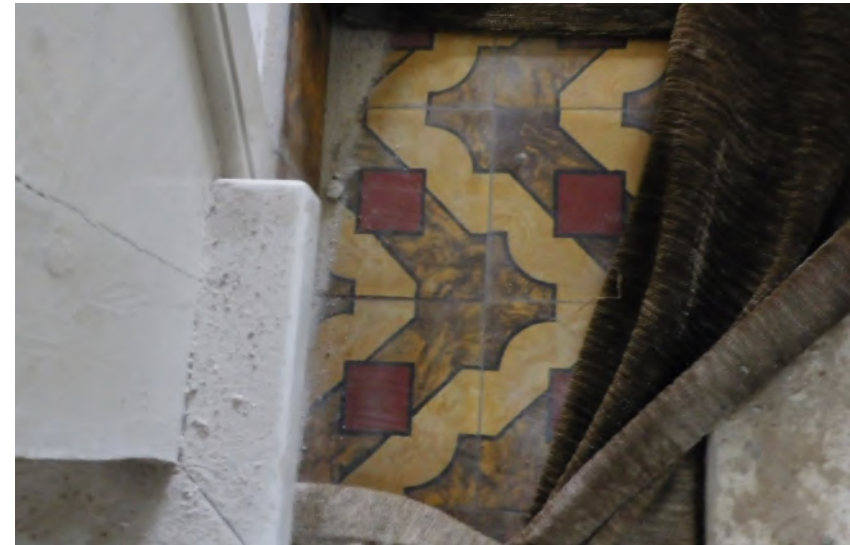
Het interieur van het woongedeelte is sterk verouderd en in verband met de verwijdering van asbest sterk aangetast. Er zijn enkele elementen uit de bouwperiode over die kenmerkend genoemd kunnen worden: de trap, de veelkleurige tegelvloer in het halletje en de tegelschouw in de woonkamer.

Figuur 16 - Veelkleurige tegelvloer uit de bouwperiode in het halletje van het woongedeelte.

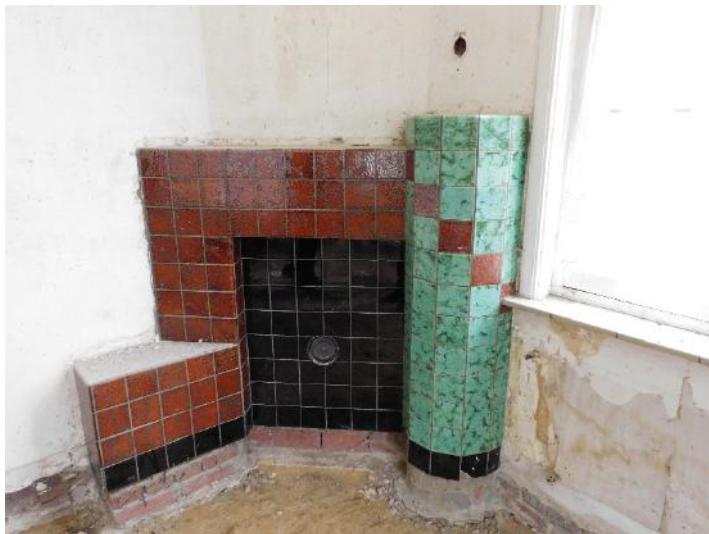
Figuur 15 - Fraaie tegelschouw met verschillende gekleurde tegels in de voormalige woonkamer.

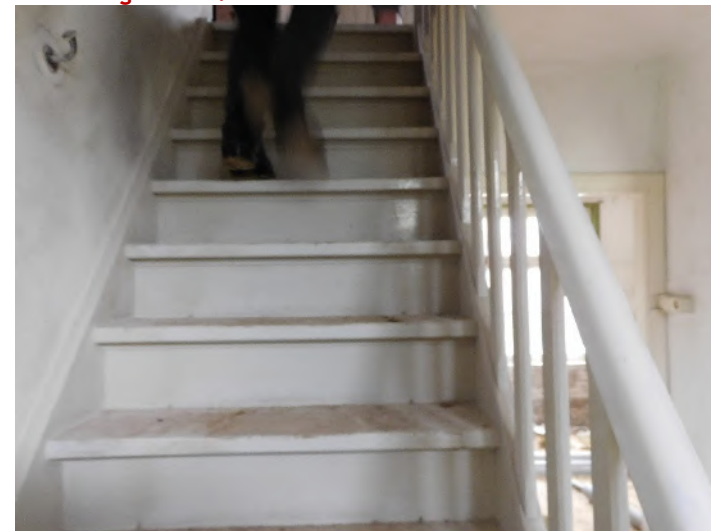
Figuur 17 - Houten trap uit de bouwperiode.

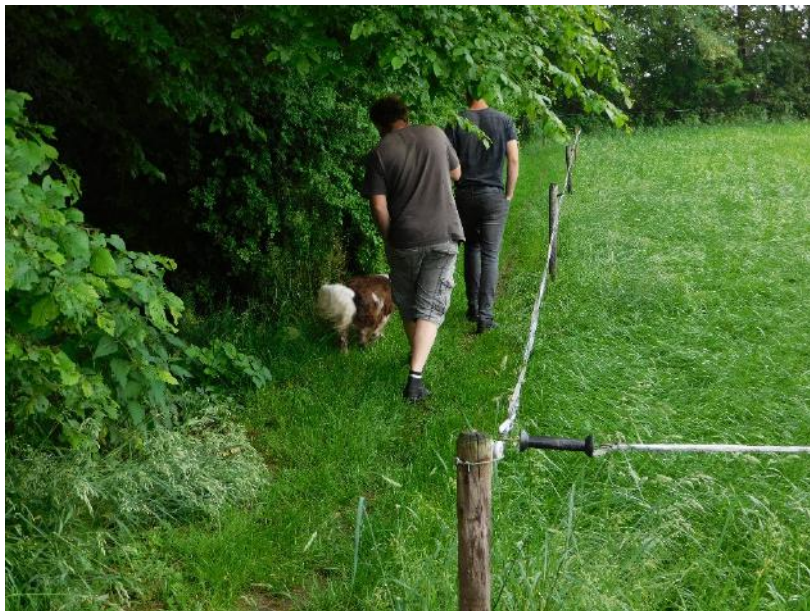
- flink uitgegroeide buxusstruiken langs het voormalige kerkpad
- een flink uitgegroeide beukenhaag (inmiddels uitgegroeid tot een houtwal) eveneens langs het voormalige kerkpad.

Figuur 18 - Het voormalig kerkpad met aan de linkerkant de uitgegroeide beukenhaag met uitgegroeide buxusstruiken.

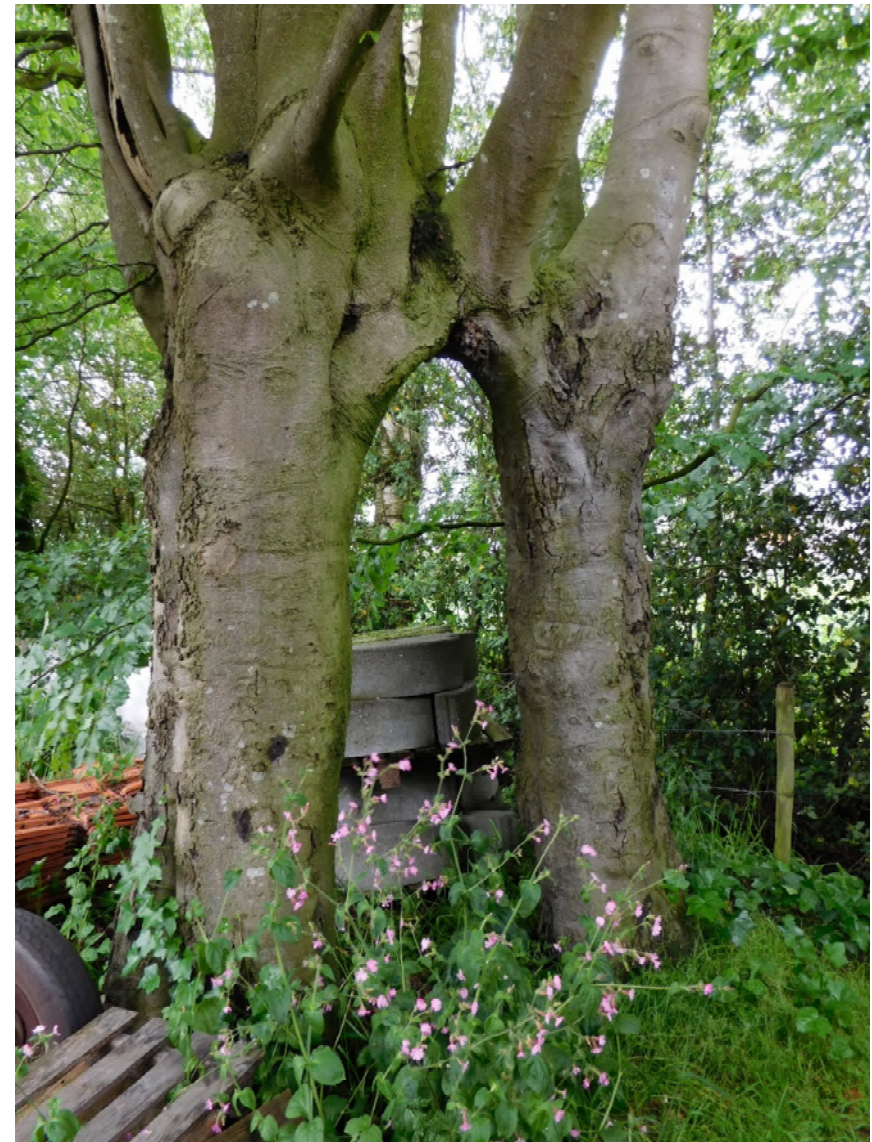
Figuur 19 Poortje van beuken in de uitgegroeide beukenhaag.

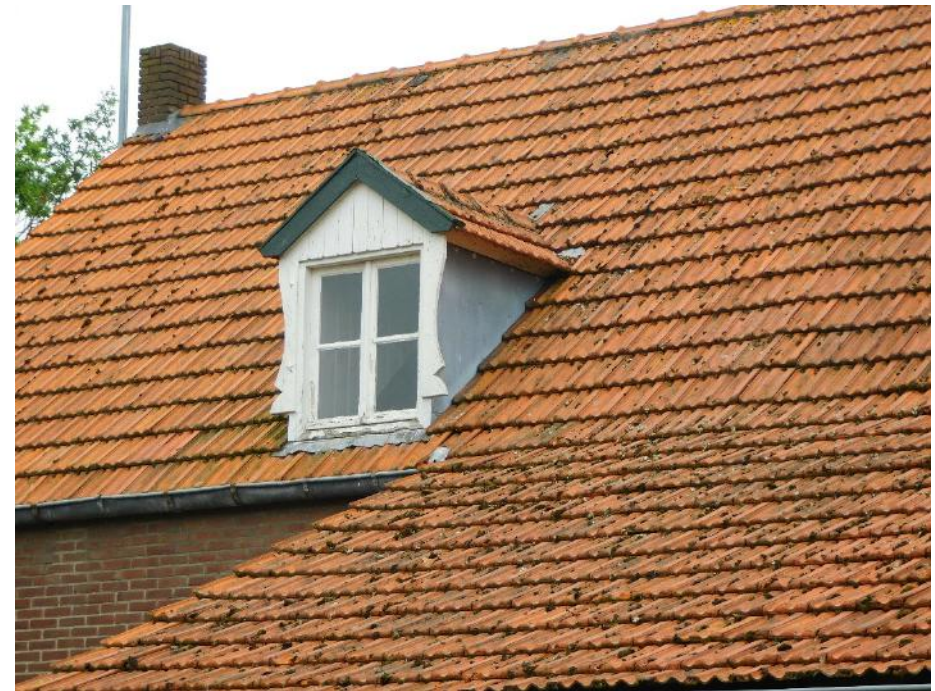
Het gebouw heeft een langwerpige plattegrond met een zadeldak parallel aan het kerkpad. Het dak is gedekt met rode muldenpannen. Aan de achterzijde bevindt zich een dakkapel met bewerkte zijwangen. Aan de achterzijde is een aanbouw onder lessenaarsdak over vrijwel de volle breedte van het gebouw gerealiseerd.

**Figuur 20 - Houten dakkapel aan de achterzijde onder zadeldakje.**

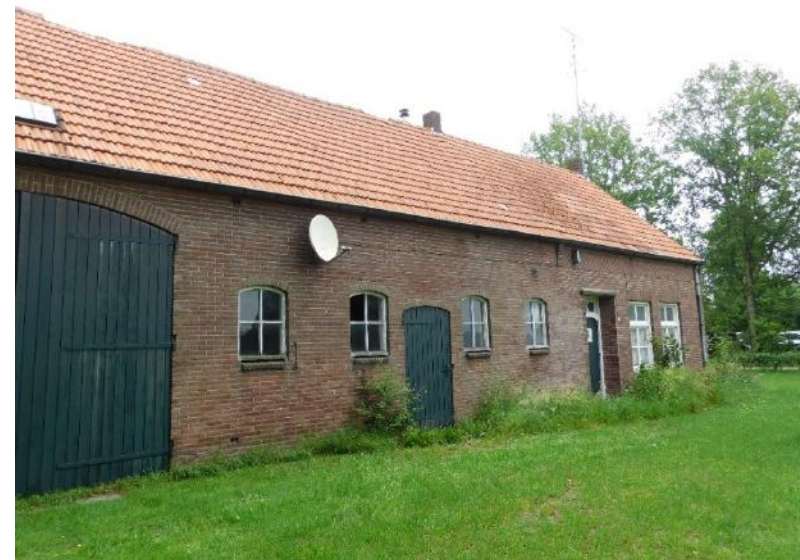
Figuur 21 - Overzicht voorgevel Heuvel 3, situatie juni 2021.
