**VERKENNEND BODEMONDERZOEK  
BIJ CAROLUS SIMPLEXPLEIN 1  
TE NETERSEL**

**Rapport**

Kenmerk : 22.4757-A1  
Datum : 7 maart 2022

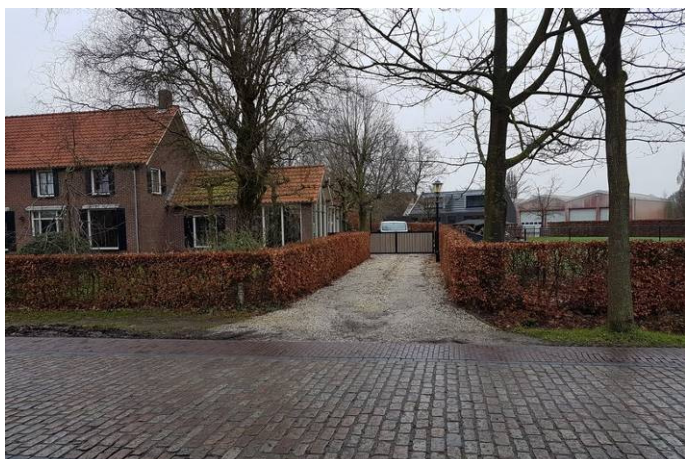
Foto 1: noordelijk gedeelte locatie / oprit  
(vanaf westzijde)

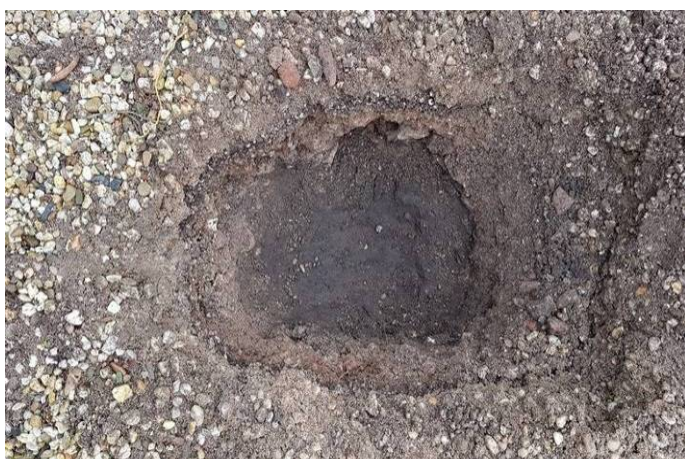
| Boring / inspectiegat | Einddiepte (m -mv) | Traject (m -mv) | Waargenomen bijzonderheden |
|---|---|---|---|
| 07 * | 1,00 | 0,10 - 0,40 | uiterst puinhoudend, matig grindhoudend, sporen aardewerk |

In het opgeboorde en geïnspecteerde materiaal uit de boven- en de onderlaag zijn visueel geen asbestverdachte bestanddelen waargenomen, behoudens bijmenging van puinresten.

Foto 5: inspectiegat GT7

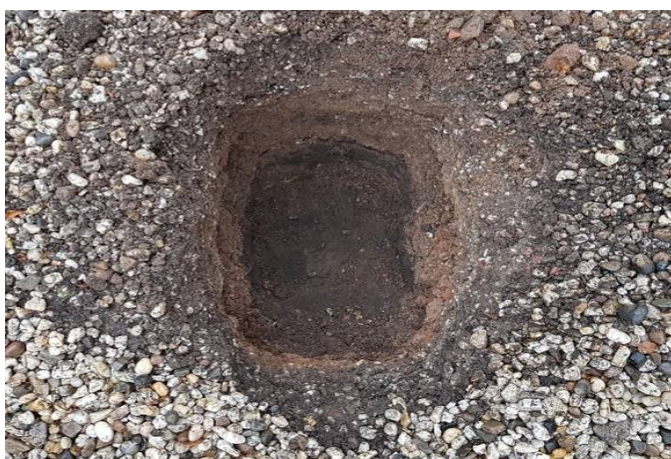
| Boring / inspectiegat | Einddiepte (m -mv) | Traject (m -mv) | Waargenomen bijzonderheden |
|---|---|---|---|
| 08 * | 2,00 | 0,10 - 0,30 | uiterst grindhoudend, zwak puinhoudend |
| | | 0,30 - 0,50 | sterk puinhoudend, sterk grindhoudend |

Foto 6: inspectiegat GT8
