MILIEUHYGIËNISCH VOORONDERZOEK  
BODEM

PERCELEN 4039 EN 4041

TE WIJLRE

# Rapportage milieuhygiënisch vooronderzoek bodem

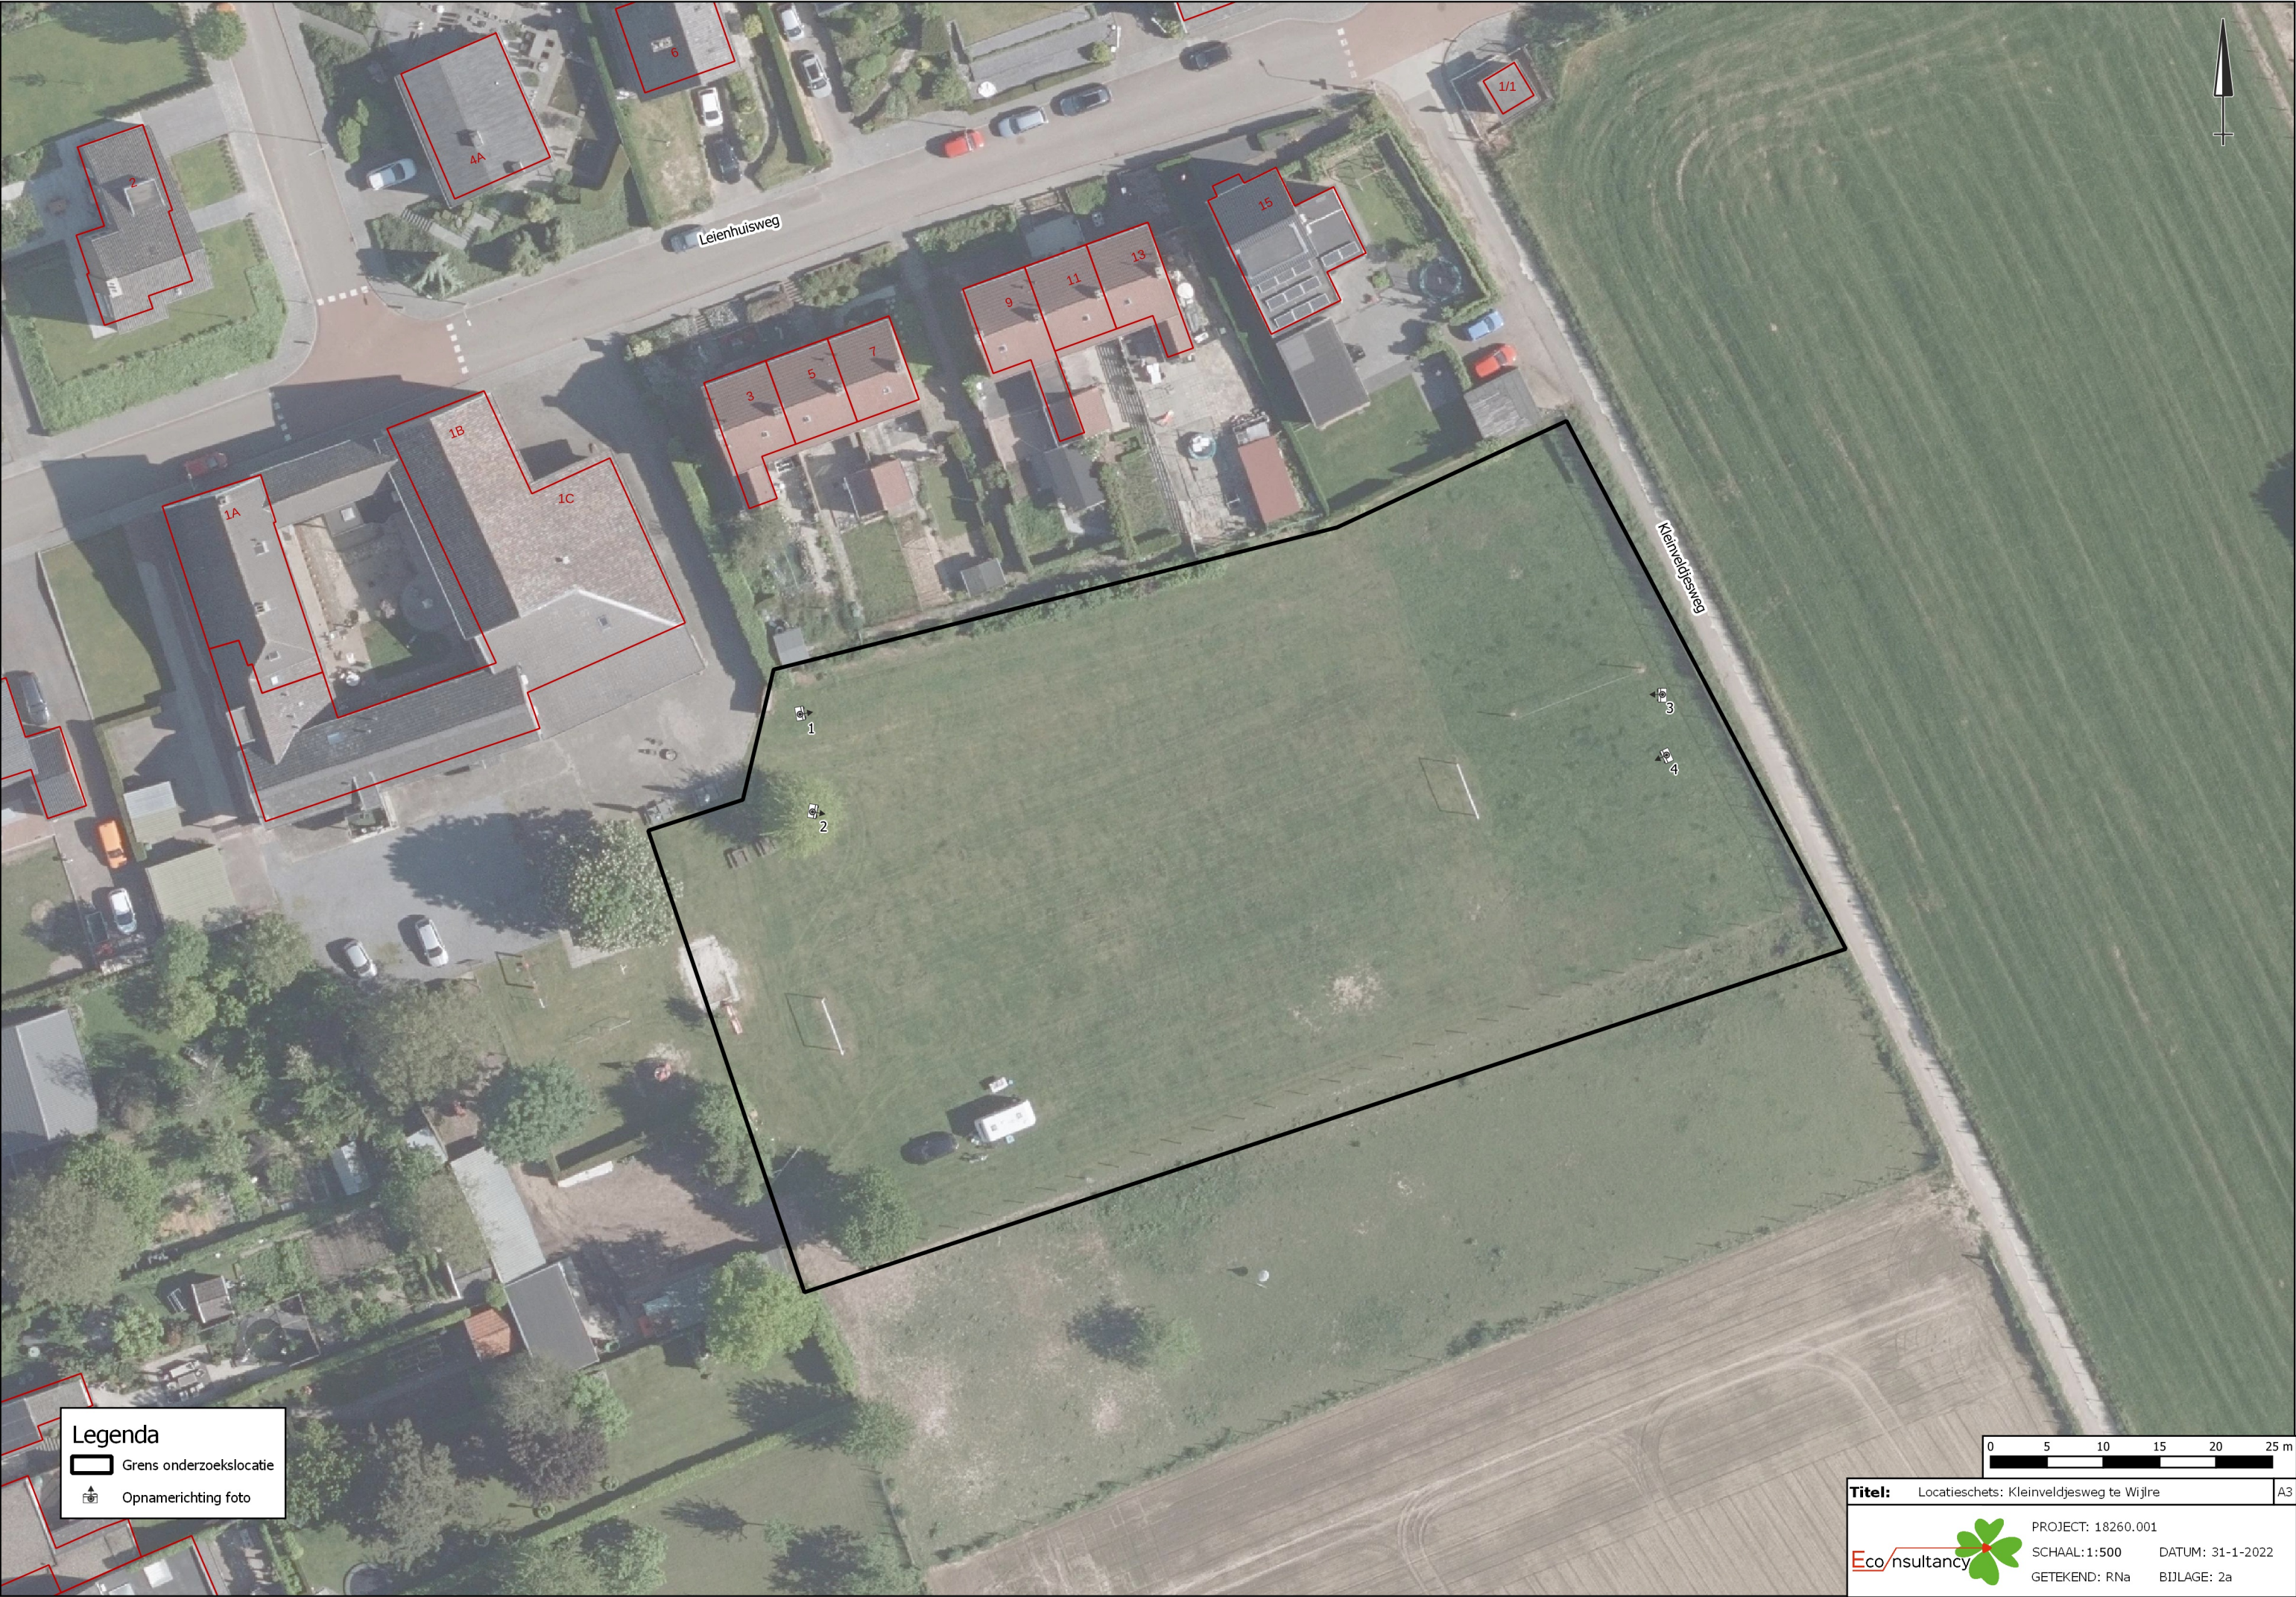
| | GETEKEND: RNa | BIJLAGE: 2a |

In bijlage 2a is de huidige situatie op een locatieschets weergegeven. Bijlage 2b bevat enkele foto's van de onderzoekslocatie.

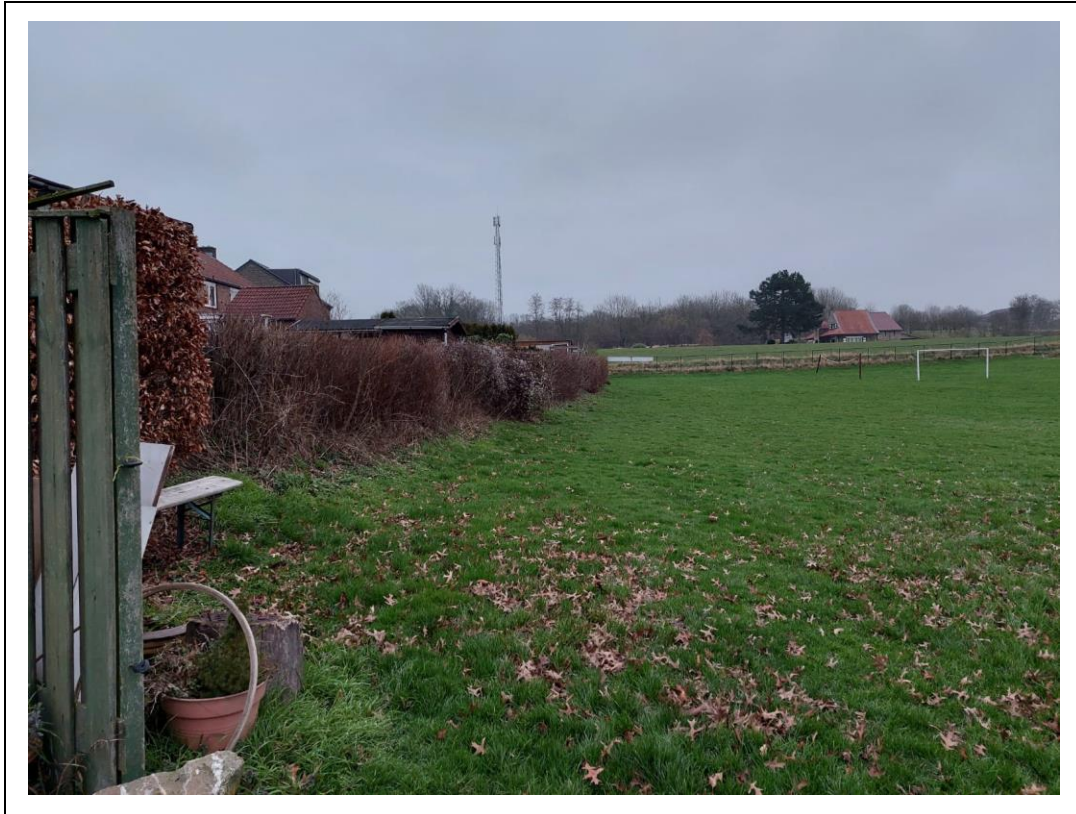
Foto 1.

Op de onderzoekslocatie zijn geen mogelijke bronnen voor een grond- en/of grondwaterverontreiniging aangetroffen. Op het maaiveld zijn geen asbestverdachte materialen waargenomen.
