VERKENNEND BODEMONDERZOEK

VALKENBURGERWEG 30

TE WIJLRE

# Rapportage verkennend bodemonderzoek

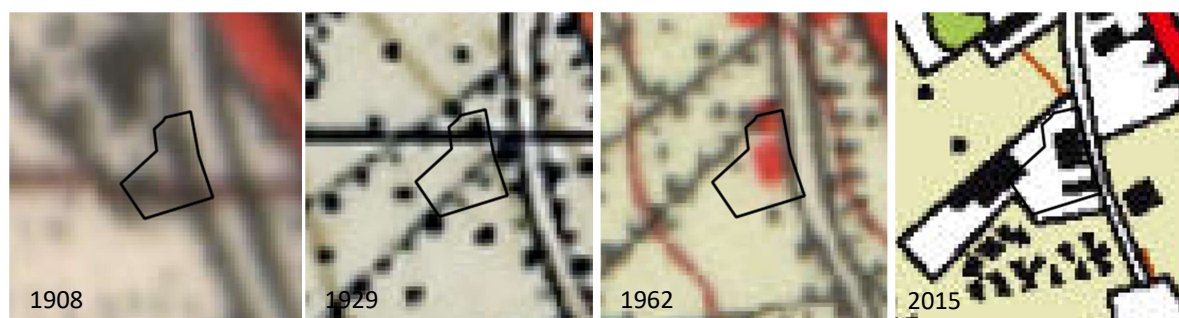
Volgens historisch kaartmateriaal uit 1908 was de locatie, alsmede de omgeving ervan, destijds in agrarisch gebruik (weide) en werd extensief bewoond. Tot circa 1962 is dit gebruik van de onderzoekslocatie niet wezenlijk veranderd. Sinds 1962 is de onderzoekslocatie bebouwd met een woonhuis. De onderzoekslocatie is vanaf deze periode grotendeels niet meer in agrarisch gebruik.

Figuur I. Historisch kaartmateriaal

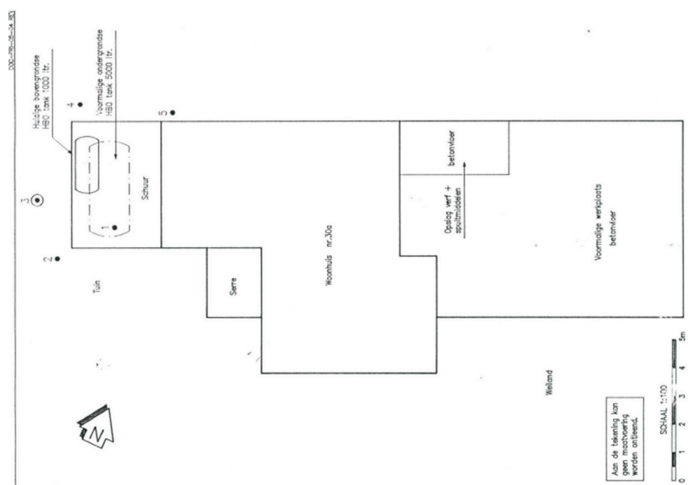
Ten zuidwesten van de onderhavige onderzoekslocatie is in 1996 door Innogas een oriënterend bodemonderzoek (rapportnummer 265480R2095/m d.d. 18 september 1996) uitgevoerd. Het onderzoek is destijds uitgevoerd in het kader van een vermoedelijke bodemverontreiniging als gevolg van de voormalige bedrijfsactiviteiten (wagenmaker, autospuitbedrijf). Op de locatie bleek destijds een ondergrondse HBO-tank (5.000 l) aanwezig te zijn welke in 1995 is vervangen door een bovengrondse HBO-tank (1.000 l). Destijds is rondom de tank een licht verontreiniging met minerale olie geconstateerd. In het grondwater zijn destijds geen verontreinigingen geconstateerd. Hierbij dient te worden opgemerkt dat de peilbuis niet stroomafwaarts van de tank is geplaatst (zuidwestelijke richting).

Figuur II. Onderzoekslocatie (Innogas, 1996)

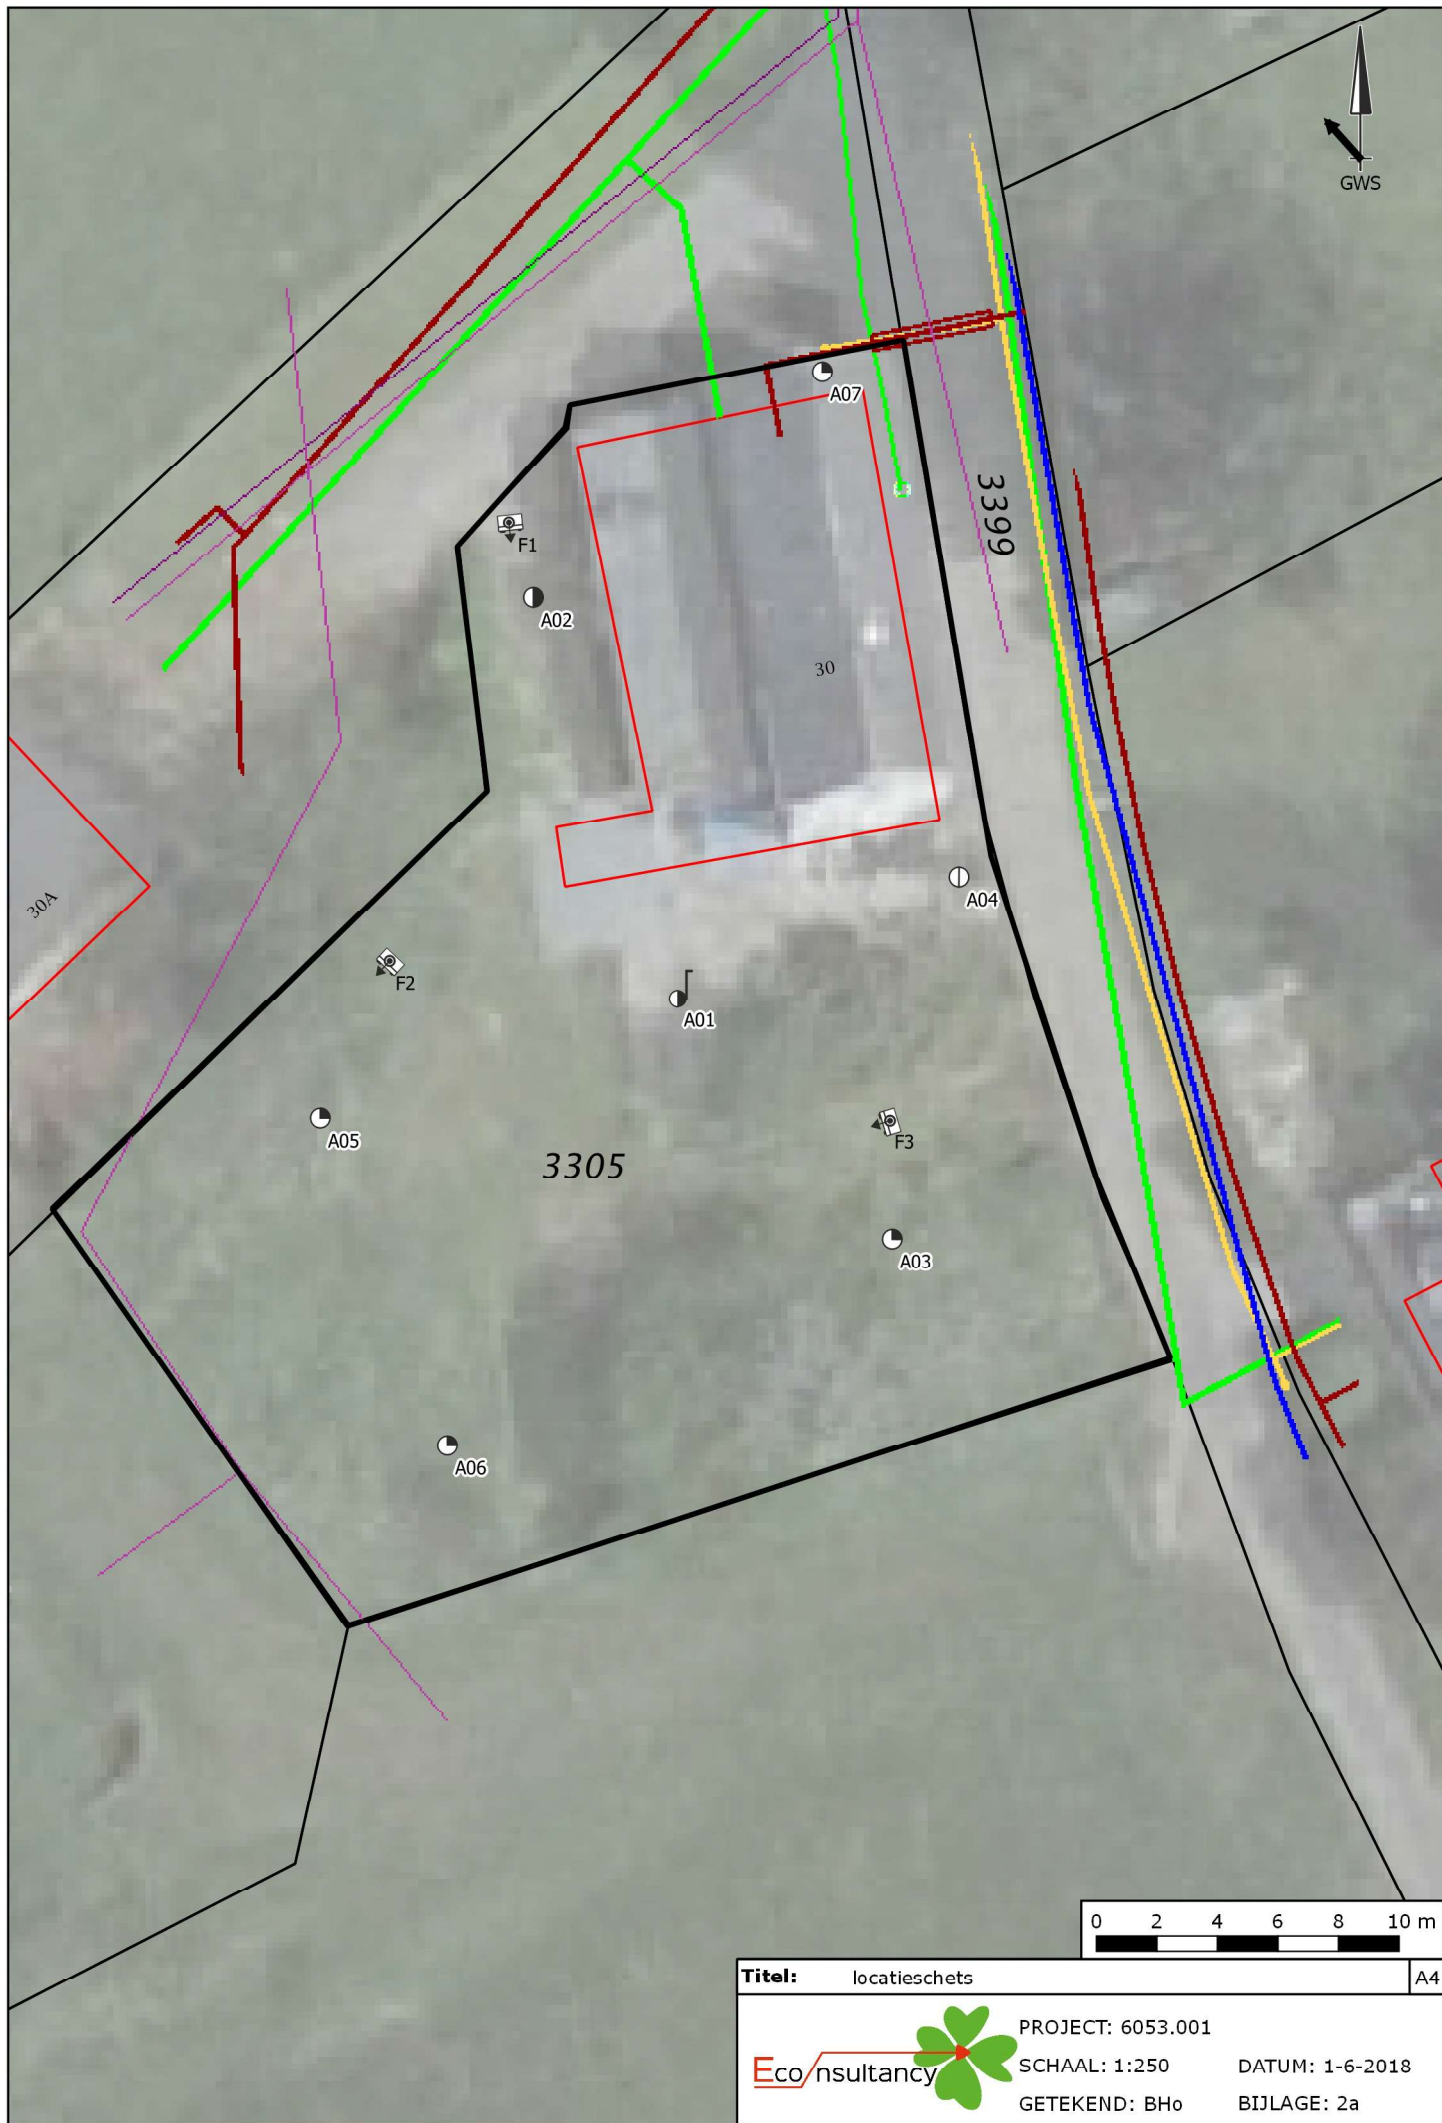
**Titel:** locatieschets A4

Momenteel is de onderzoekslocatie bebouwd met een woonhuis. Het overige deel van de onderzoekslocatie bestaat uit een siertuin. In bijlage 2a is de huidige situatie op een locatieschets weergegeven. Bijlage 2b bevat enkele foto's van de onderzoekslocatie.

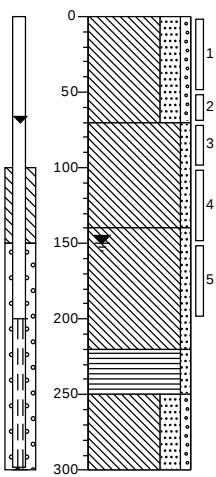
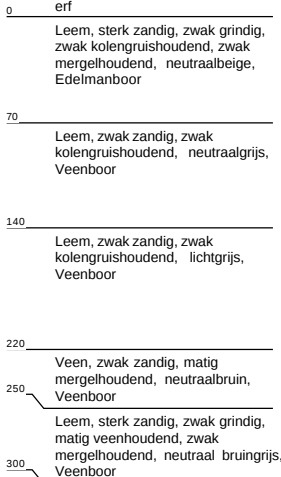
| Boornummer | Einddiepte boring (m -mv) | Traject (m -mv) | Waargenomen verontreinigingen |
|---|---|---|---|
| A01 | 3,00 | 0,00 - 0,70 | zwak kolengruishoudend, |
| | | 0,70 - 1,40 | zwak kolengruishoudend |
| | | 1,40 - 2,20 | zwak kolengruishoudend |

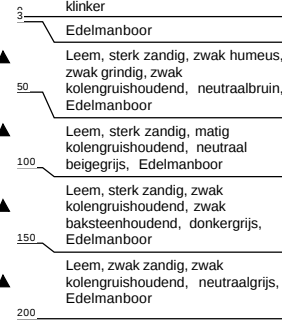
| Boornummer | Einddiepte boring (m -mv) | Traject (m -mv) | Waargenomen verontreinigingen |
|---|---|---|---|
| A02 | 2,00 | 0,03 - 0,50 | zwak kolengruishoudend |
| | | 0,50 - 1,00 | matig kolengruishoudend |
| | | 1,00 - 1,50 | zwak kolengruishoudend, zwak baksteenhoudend |
| | | 1,50 - 2,00 | zwak kolengruishoudend |
