# Verkennd bodemonderzoek Brede Hoolstraat 7 Reijmerstok

Aeres Milieu Projectnummer : AM20393  
Status rapport : Definitief (versie 1)  
Datum : 8 september 2020

Opdrachtgever : BRO  
Industriestraat 94  
5931 PK Tegelen

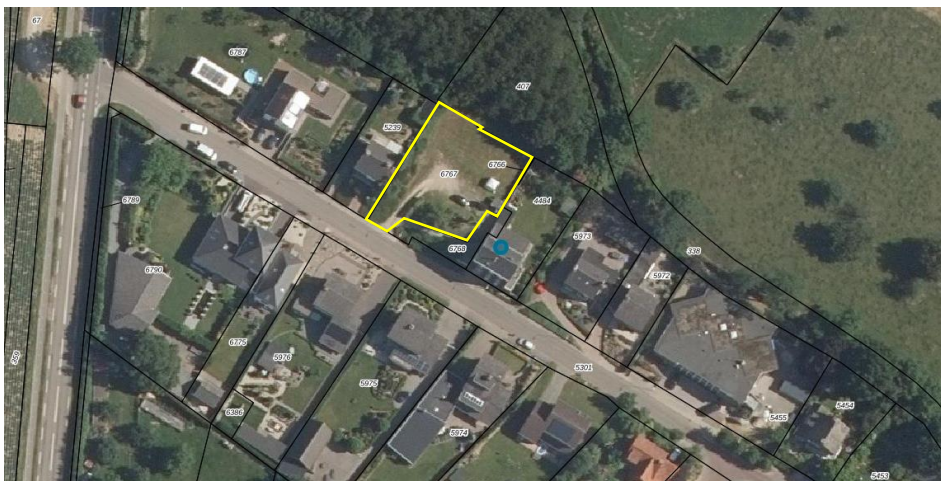
Afbeelding 1: globale begrenzing onderzoekslocatie (Bron luchtfoto: PDOKViewer)

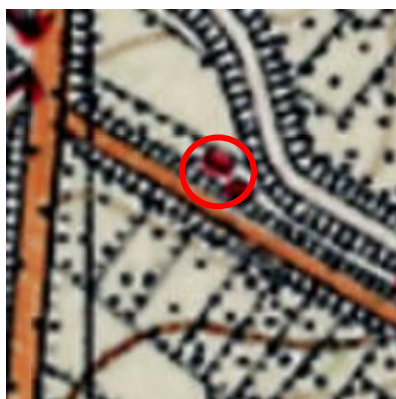
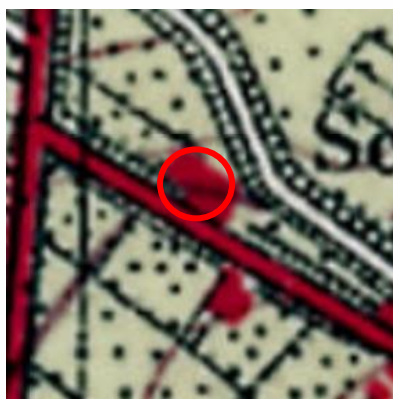
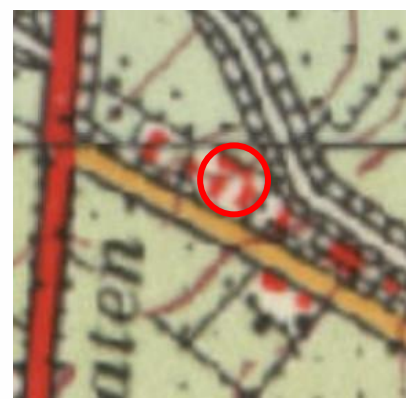
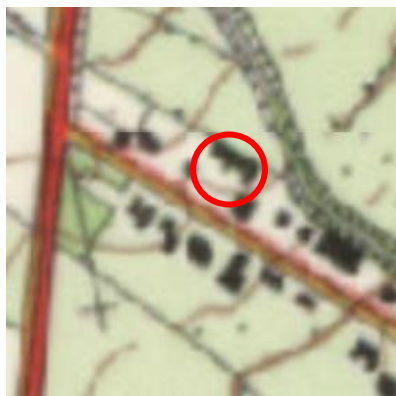
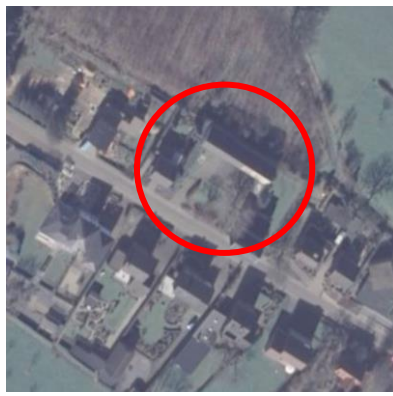
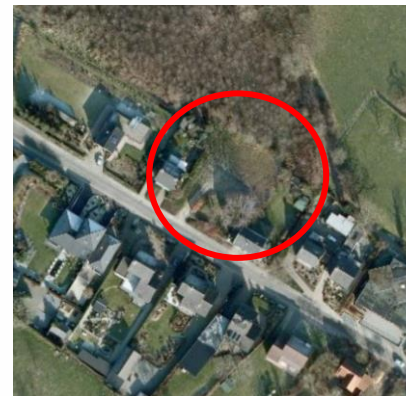
Afbeelding 2: geraadpleegde historische kaarten (Bron kaarten: topotijdreis.nl)

In het kader van het vooronderzoek is historisch kaartmateriaal bestudeerd. Uit kaartmateriaal van de geraadpleegde historische kaarten is af te leiden dat voor het eerst bebouwing zichtbaar is op de onderzoekslocatie in het jaar 1924. Deze bebouwing is aan de achterzijde van het perceel gelegen, dus niet direct aan of langs de Brede Hoolstraat. Op de kaarten uit 1968, 1989 en luchtfoto uit 2007 is te zien dat de bebouwing zich langs de Brede Hoolstraat verder heeft uitgebreid, ook op de beide naastgelegen percelen van de onderzoekslocatie is bebouwing aanwezig. Op de luchtfoto uit 2009 is geen bebouwing meer aanwezig op de onderzoekslocatie, deze situatie komt overeen met de huidige situatie.

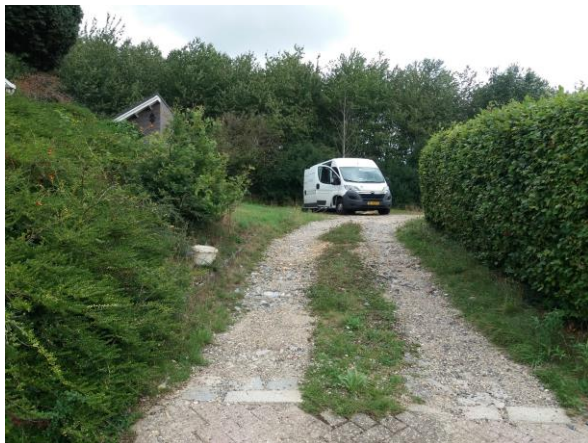
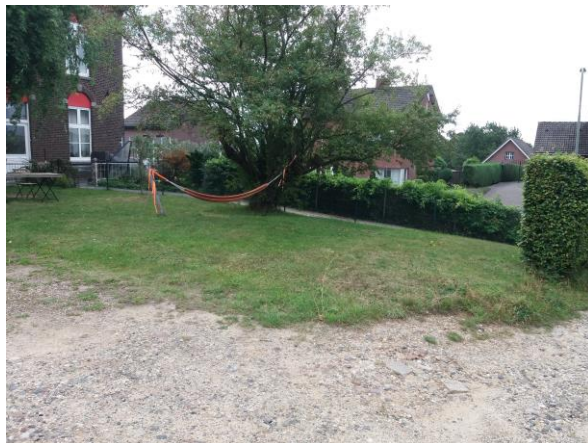
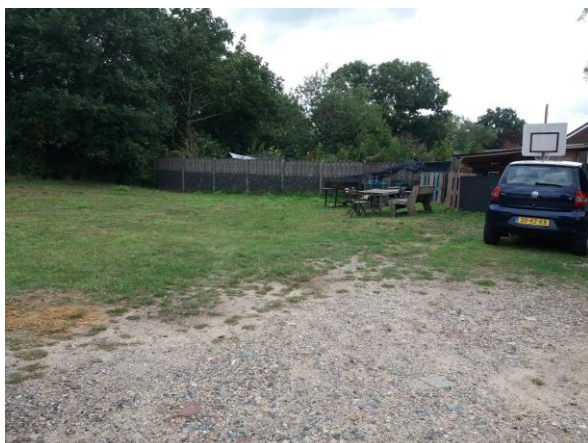
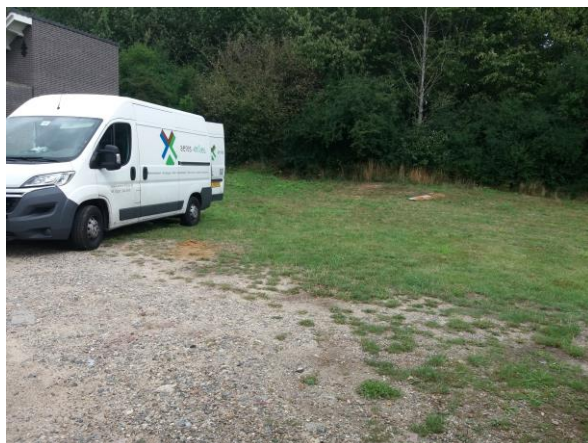
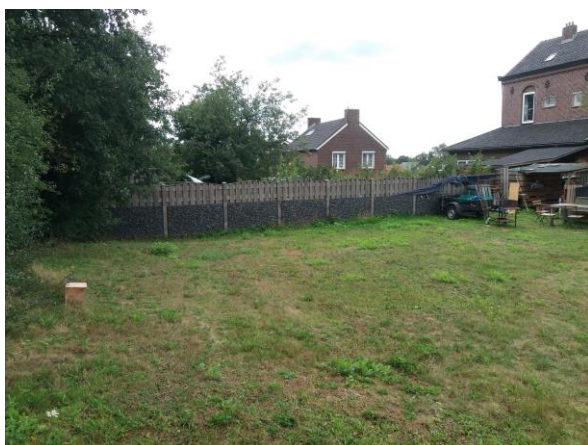
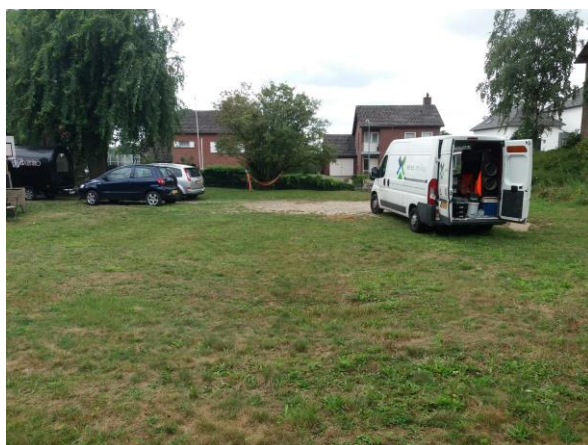
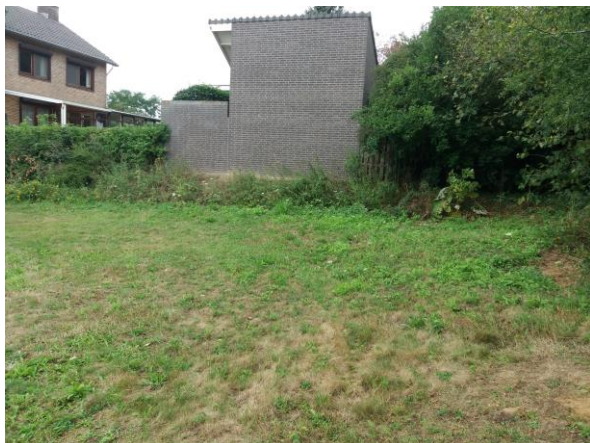
Foto's onderzoekslocatie

De onderzoekslocatie ligt aan de Brede Hoolstraat. Vanaf de inrit van het terrein in de zuidwesthoek loopt een grindweggetje ongeveer parallel aan de Brede Hoolstraat. Dit grindweggetje loopt ook enigzins omhoog, waardoor de onderzoekslocatie circa 2,0 m hoger ligt dan de openbare weg. Verder is de onderzoekslocatie begroeid met gras. Er is geen bebouwing aanwezig op het terrein en verder zijn er geen bijzonderheden waargenomen bij de veldinspectie.

Tijdens de veldinspectie is op het terrein geen asbestverdacht materiaal aangetroffen.

Er zijn geen waarnemingen gedaan die wijzen op de aanwezigheid van bodemverontreinigingen of bronnen van verontreinigingen. Een fotoreportage van de onderzoekslocatie is opgenomen in bijlage 2.
