## **Historisch bodemonderzoek**

Eyserheide 1-1a te Eys  
(gemeente Gulpen-Wittem)

Rapportnummer: E230127.004/HWO

Datum: 7 februari 2023

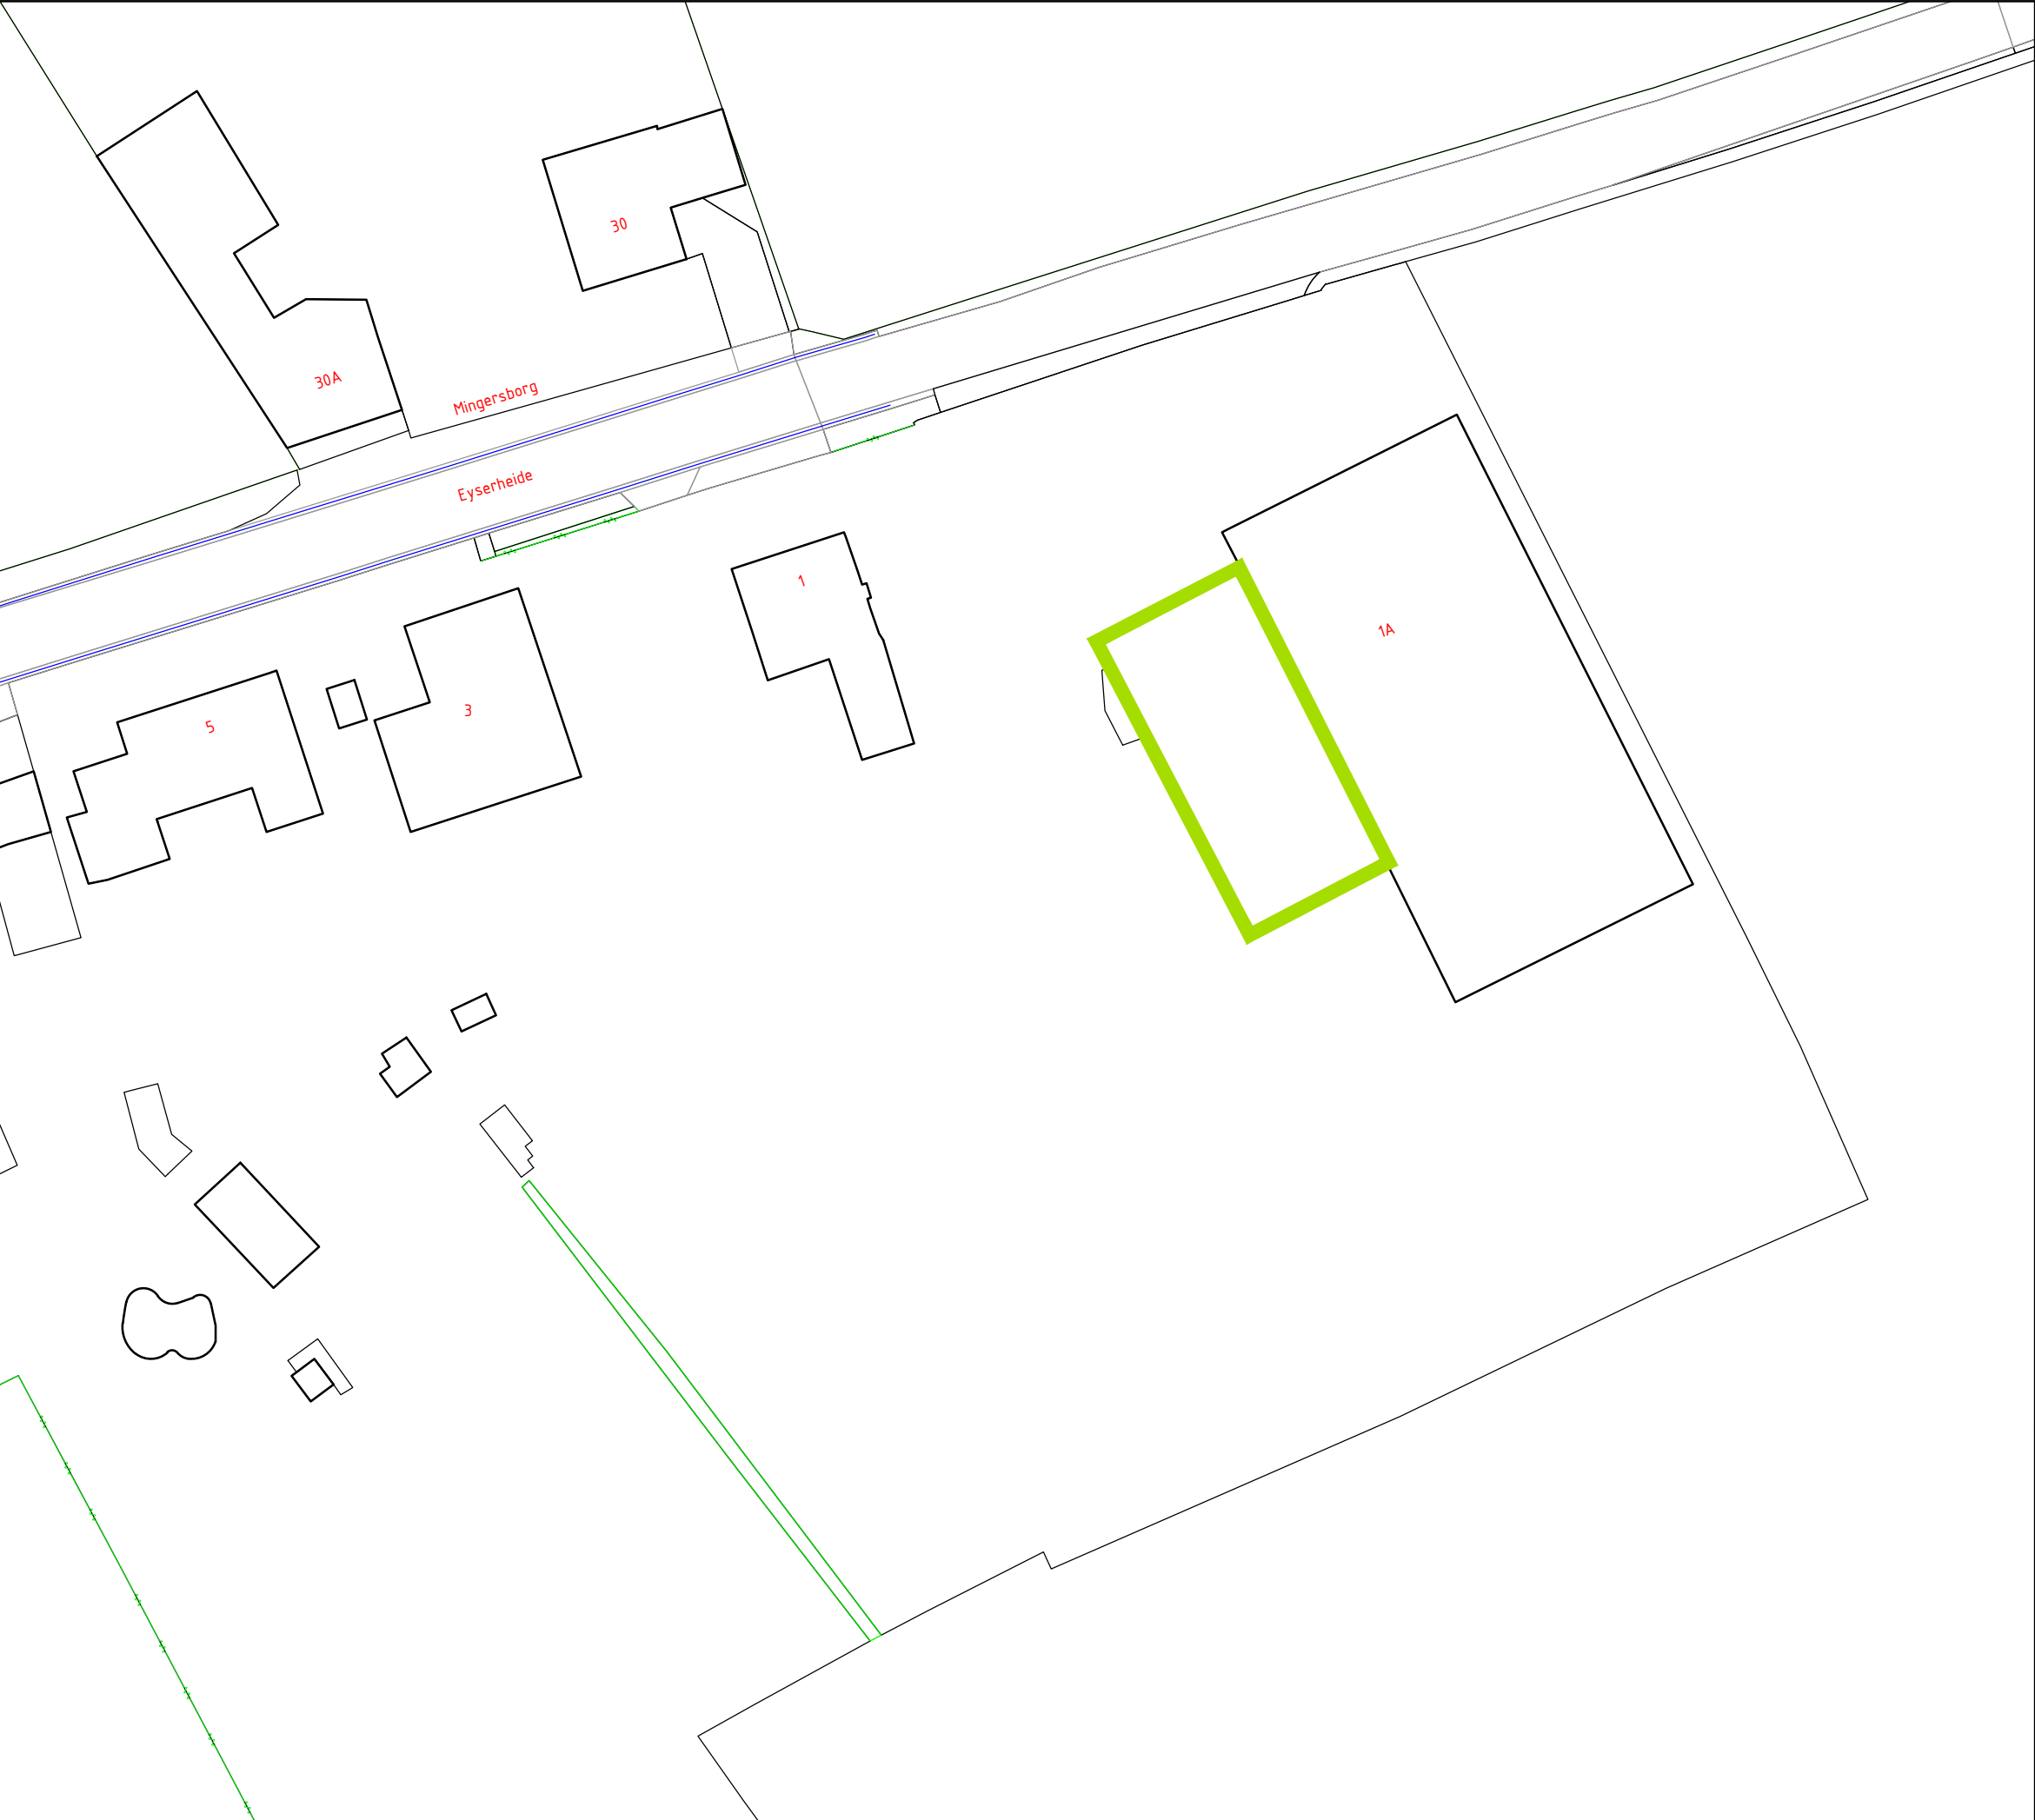
### Onderzoekslocatie

De onderzoekslocatie heeft een oppervlakte van circa 300 m<sup>2</sup> en betreft momenteel een gedeelte van een bestaande bedrijfsloods, waarvan de vigerende bestemming dient te worden gewijzigd. Vanwege voornoemde wijziging dient het huidige bestemmingsplan te worden aangepast.

Hiertoe is een historisch bodemonderzoek ter plaatse uitgevoerd (zie bijlage 3: foto-overzicht en bijlage 2: onderzoekslocatie).

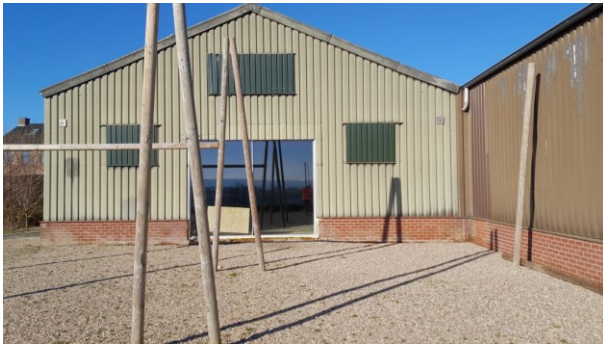
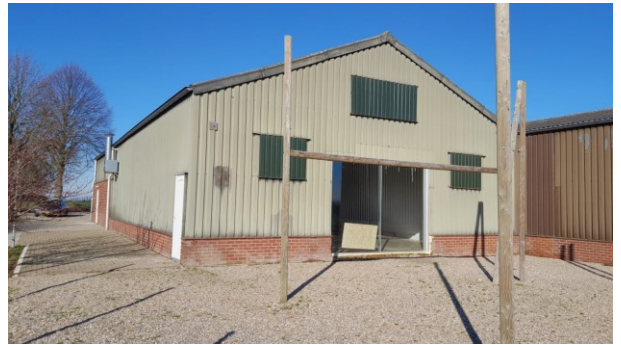
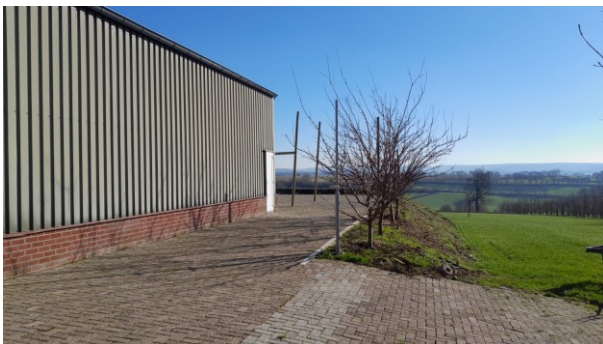
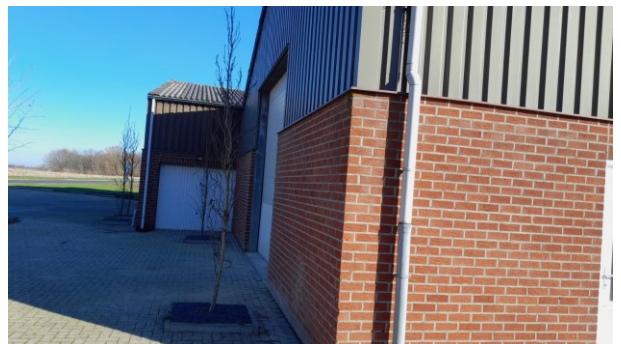
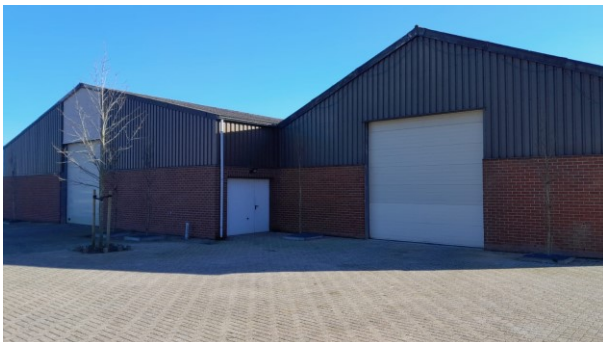
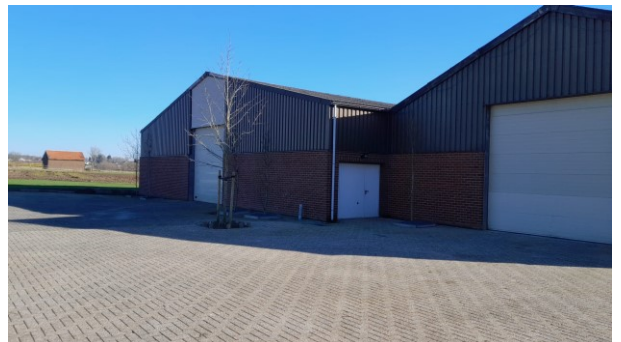
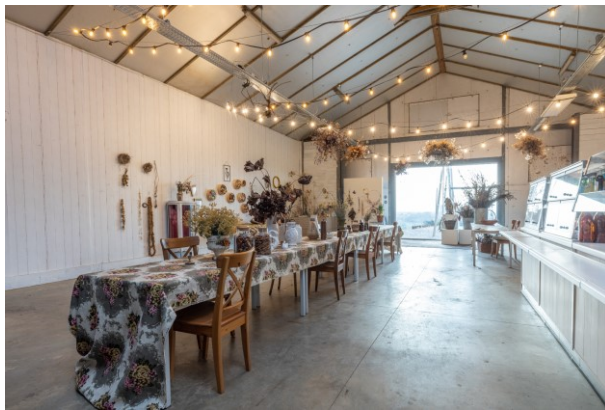
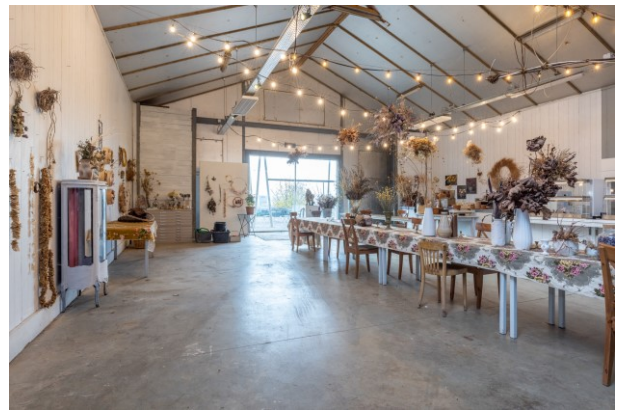
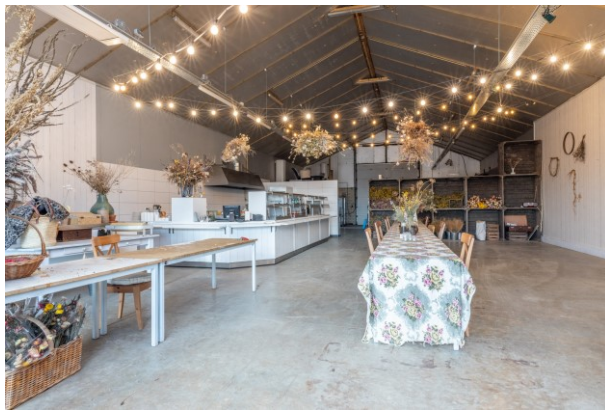
Foto's onderzoekslocatie

Het te onderzoeken terrein is voorzien van een deugdelijke gevlinderde betonvloer. Aan het aardoppervlak van het terrein zijn geen bodemvreemde materialen aangetroffen.

De onderzoekslocatie en de directe omgeving van de onderzoekslocatie maken een nette en verzorgde indruk.
