# Resultaten inventarisatie beschermde natuurwaarden Daelsweg, Ubachsberg 2019

Status: Definitief, 25 maart 2020

Het project Fietsverbinding en watermaatregelen Heuvelland-Parkstad omvat onder meer de aanleg van een fietsverbinding tussen Ubachsberg en Heerlen (Daelsweg). Ter voorbereiding van de uitvoering is een quickscan beschermde natuurwaarden uitgevoerd door “Quickscan natuurwaarden Fietsverbinding & Watermaatregelen tussen Wijlre en Heerlen” (18 februari 2019). Omdat het voorgestelde tracé door Natura 2000 gebied Kunderberg bleek te lopen en een potentiële uitbreidingslocatie voor het prioritaire habitattype Kalkgraslanden doorsneet, is een aangepast ontwerp gemaakt. In 2019 is de quickscan daarop aangepast: “Quickscan natuurwaarden Fietsverbinding & Watermaatregelen tussen Wijlre en Heerlen, aangepast ontwerp, 2019” (4 juni 2019, aanpassing 24 maart 2020, onderdeel stikstof).

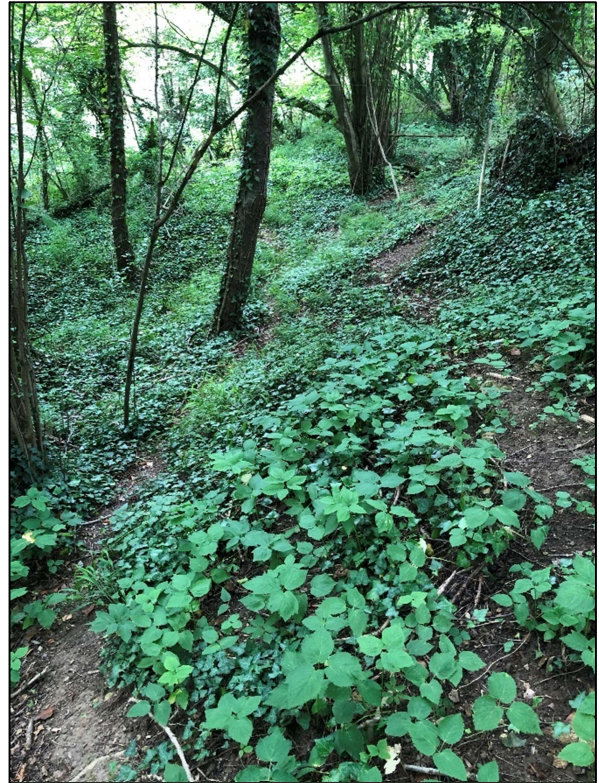
*Figuur 4: Dassenwissel in het bos.*

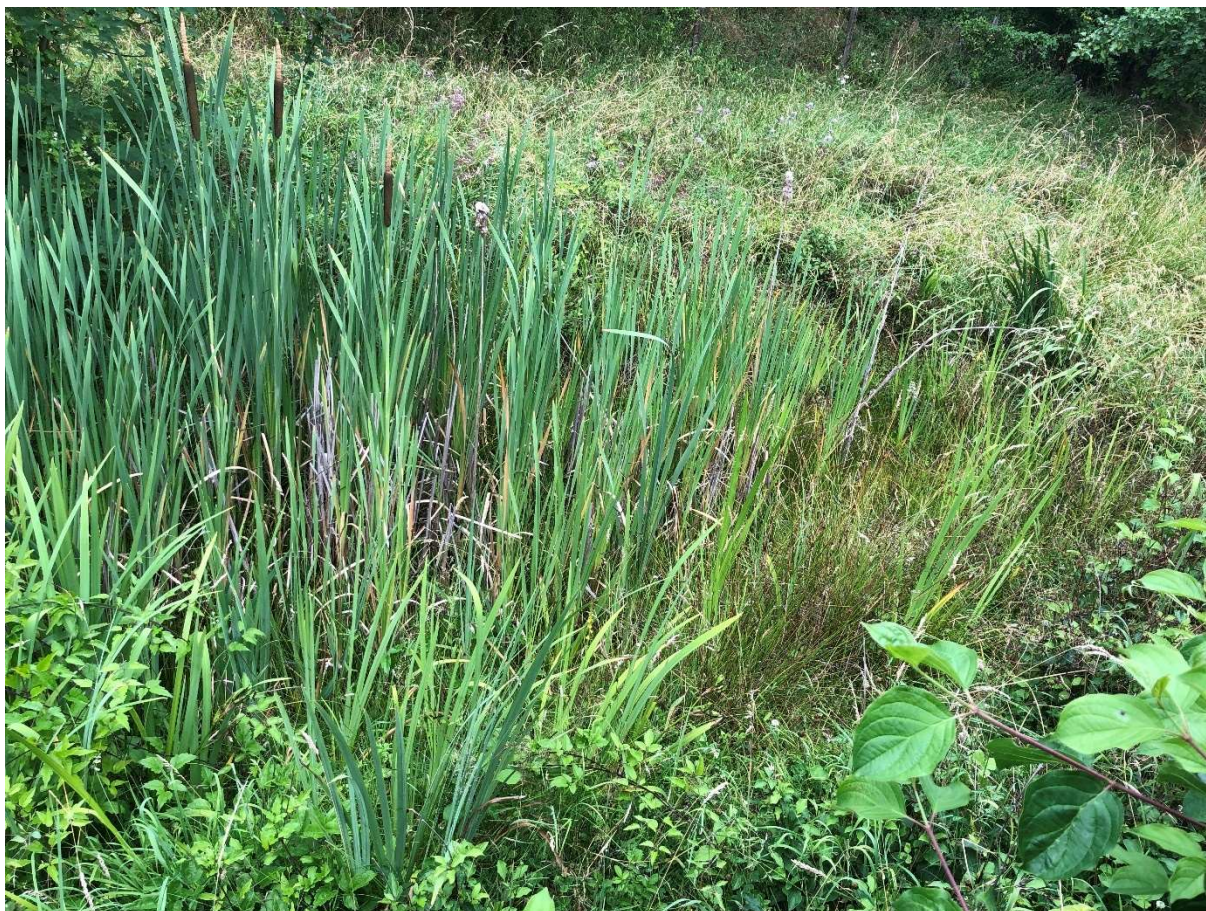
Ten noorden van de weg op ongeveer 10 meter afstand (binnen het plangebied) ligt een klein poeltje (circa 20 m<sup>2</sup>). Tijdens de afgelopen droge zomers is het poeltje nagenoeg drooggefallen maar naar verwachting kan er wel voortplanting plaatsvinden door diverse amfibieën. Binnen het plangebied en het ruimere onderzoeksgebied is verder geen open water aanwezig.

*Figuur 6: Bijna verdroogde poel in het plangebied.*
