# HISTORISCH VOORONDERZOEK CE

Fietsverbinding Voerendaal

1807688A00-R19-449

Definitief V2  
19 april 2019

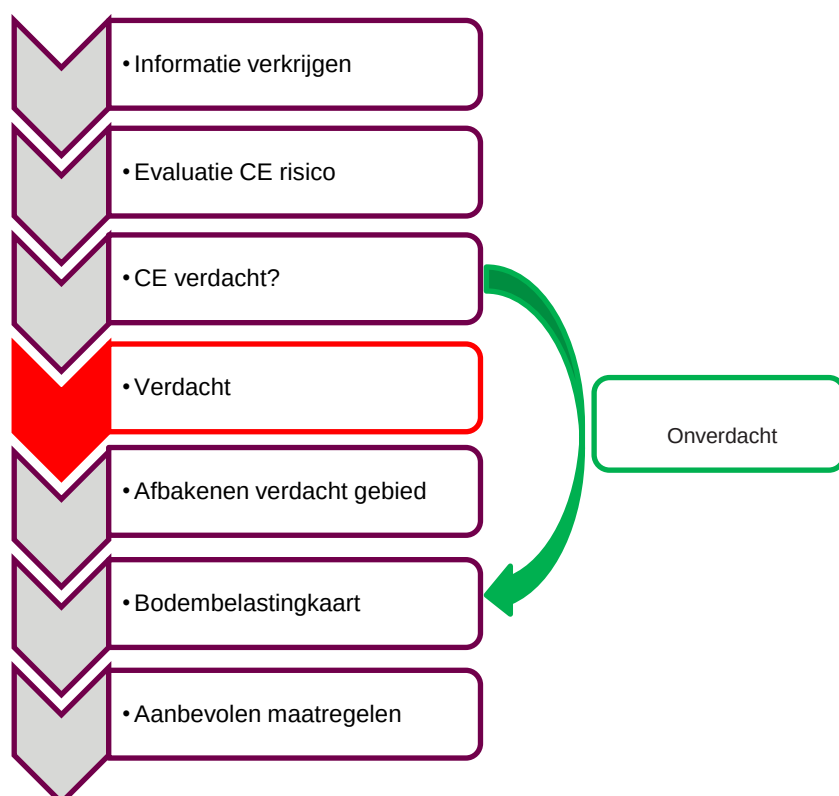
figuur 2.1: onderzoeksproces

Het onderzoeksproces wordt samengevat in het onderstaande stroomdiagram:

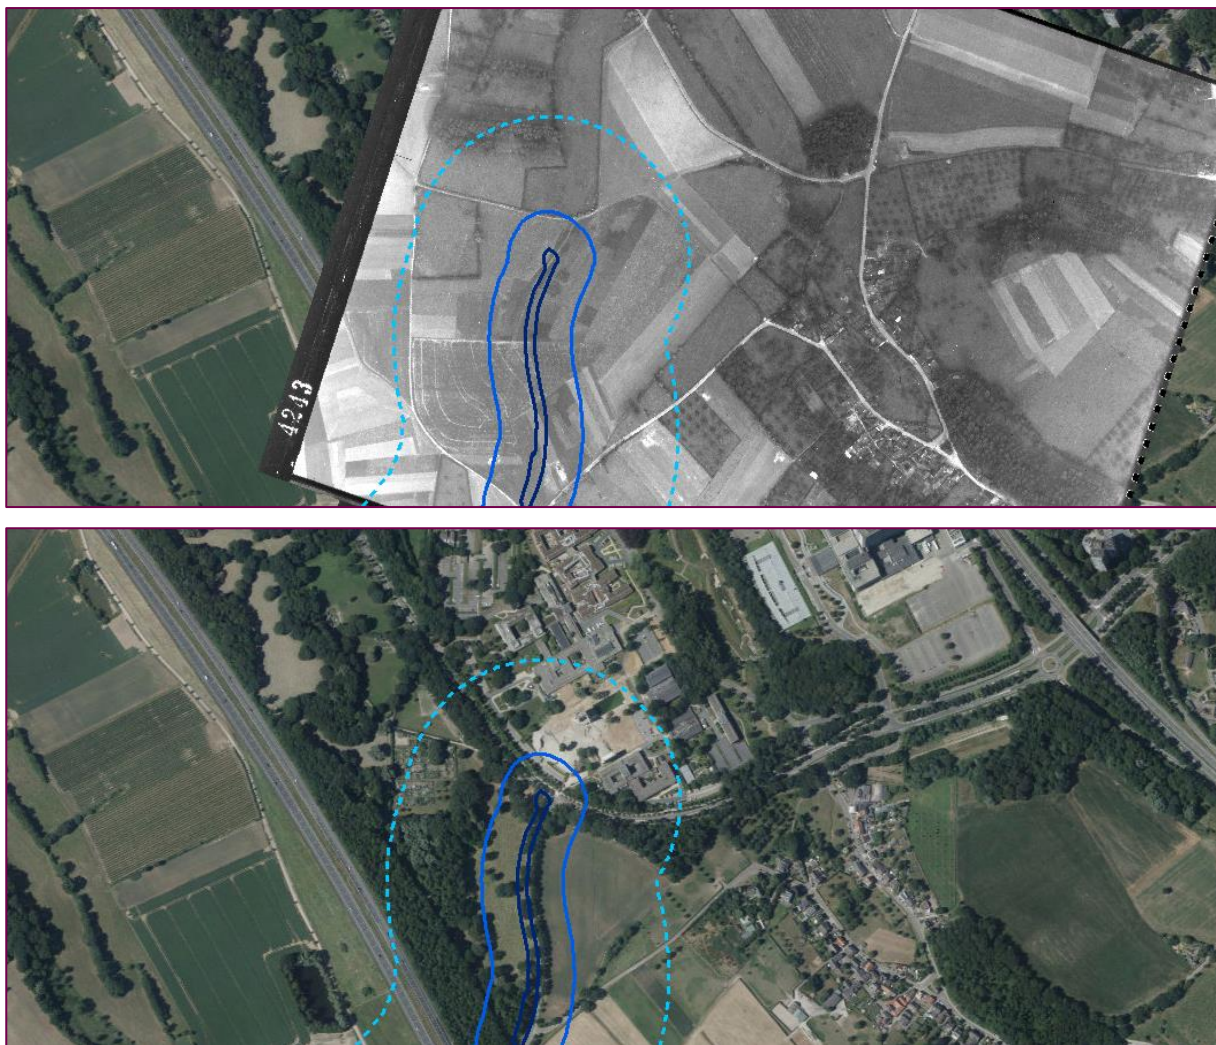
Figuur 4.2: Onderzoeksgebied nabij Benzenrade op een luchtfoto van 1944 (boven) en een recente luchtfoto (bron: LBDB 106G/2689: 4243 en Esri)

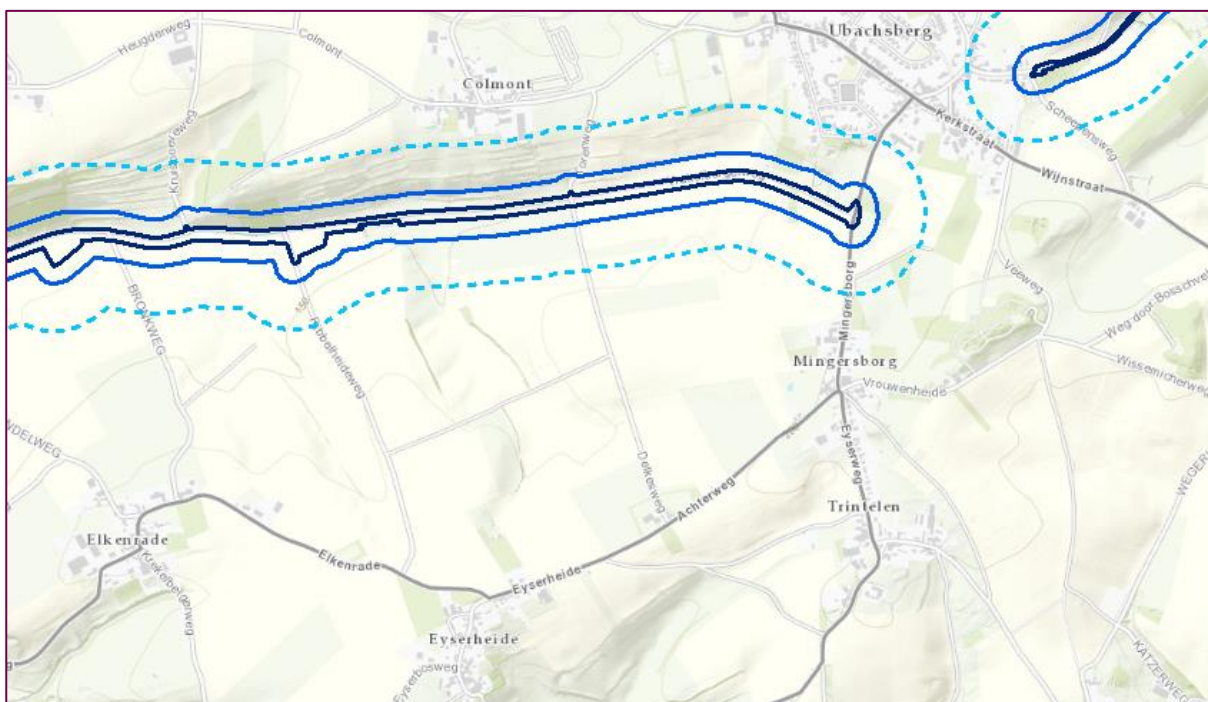
In het gemeentearchief van Voerendaal is een document aangetroffen van februari 1945 waarin melding wordt gemaakt van twee niet ontplofte bommen tussen Colmont en Eijzerheide. Volgens documenten uit het provinciaal archief van Limburg worden in oktober 1945 in de gemeente Voerendaal twee onontplofte 100kg splinterbommen opgeblazen. Het is niet zeker of deze meldingen dezelfde bommen betreffen en het is onduidelijk waar de bommen exact lagen en van welk bombardement deze afkomstig zijn. Derhalve is er op basis van deze informatie geen verdacht gebied af te bakenen.

Figuur 4.7: het gebied bij Colmont en Eijzerheide waar twee vliegtuigbommen zouden hebben gelegen (bron: Esri)

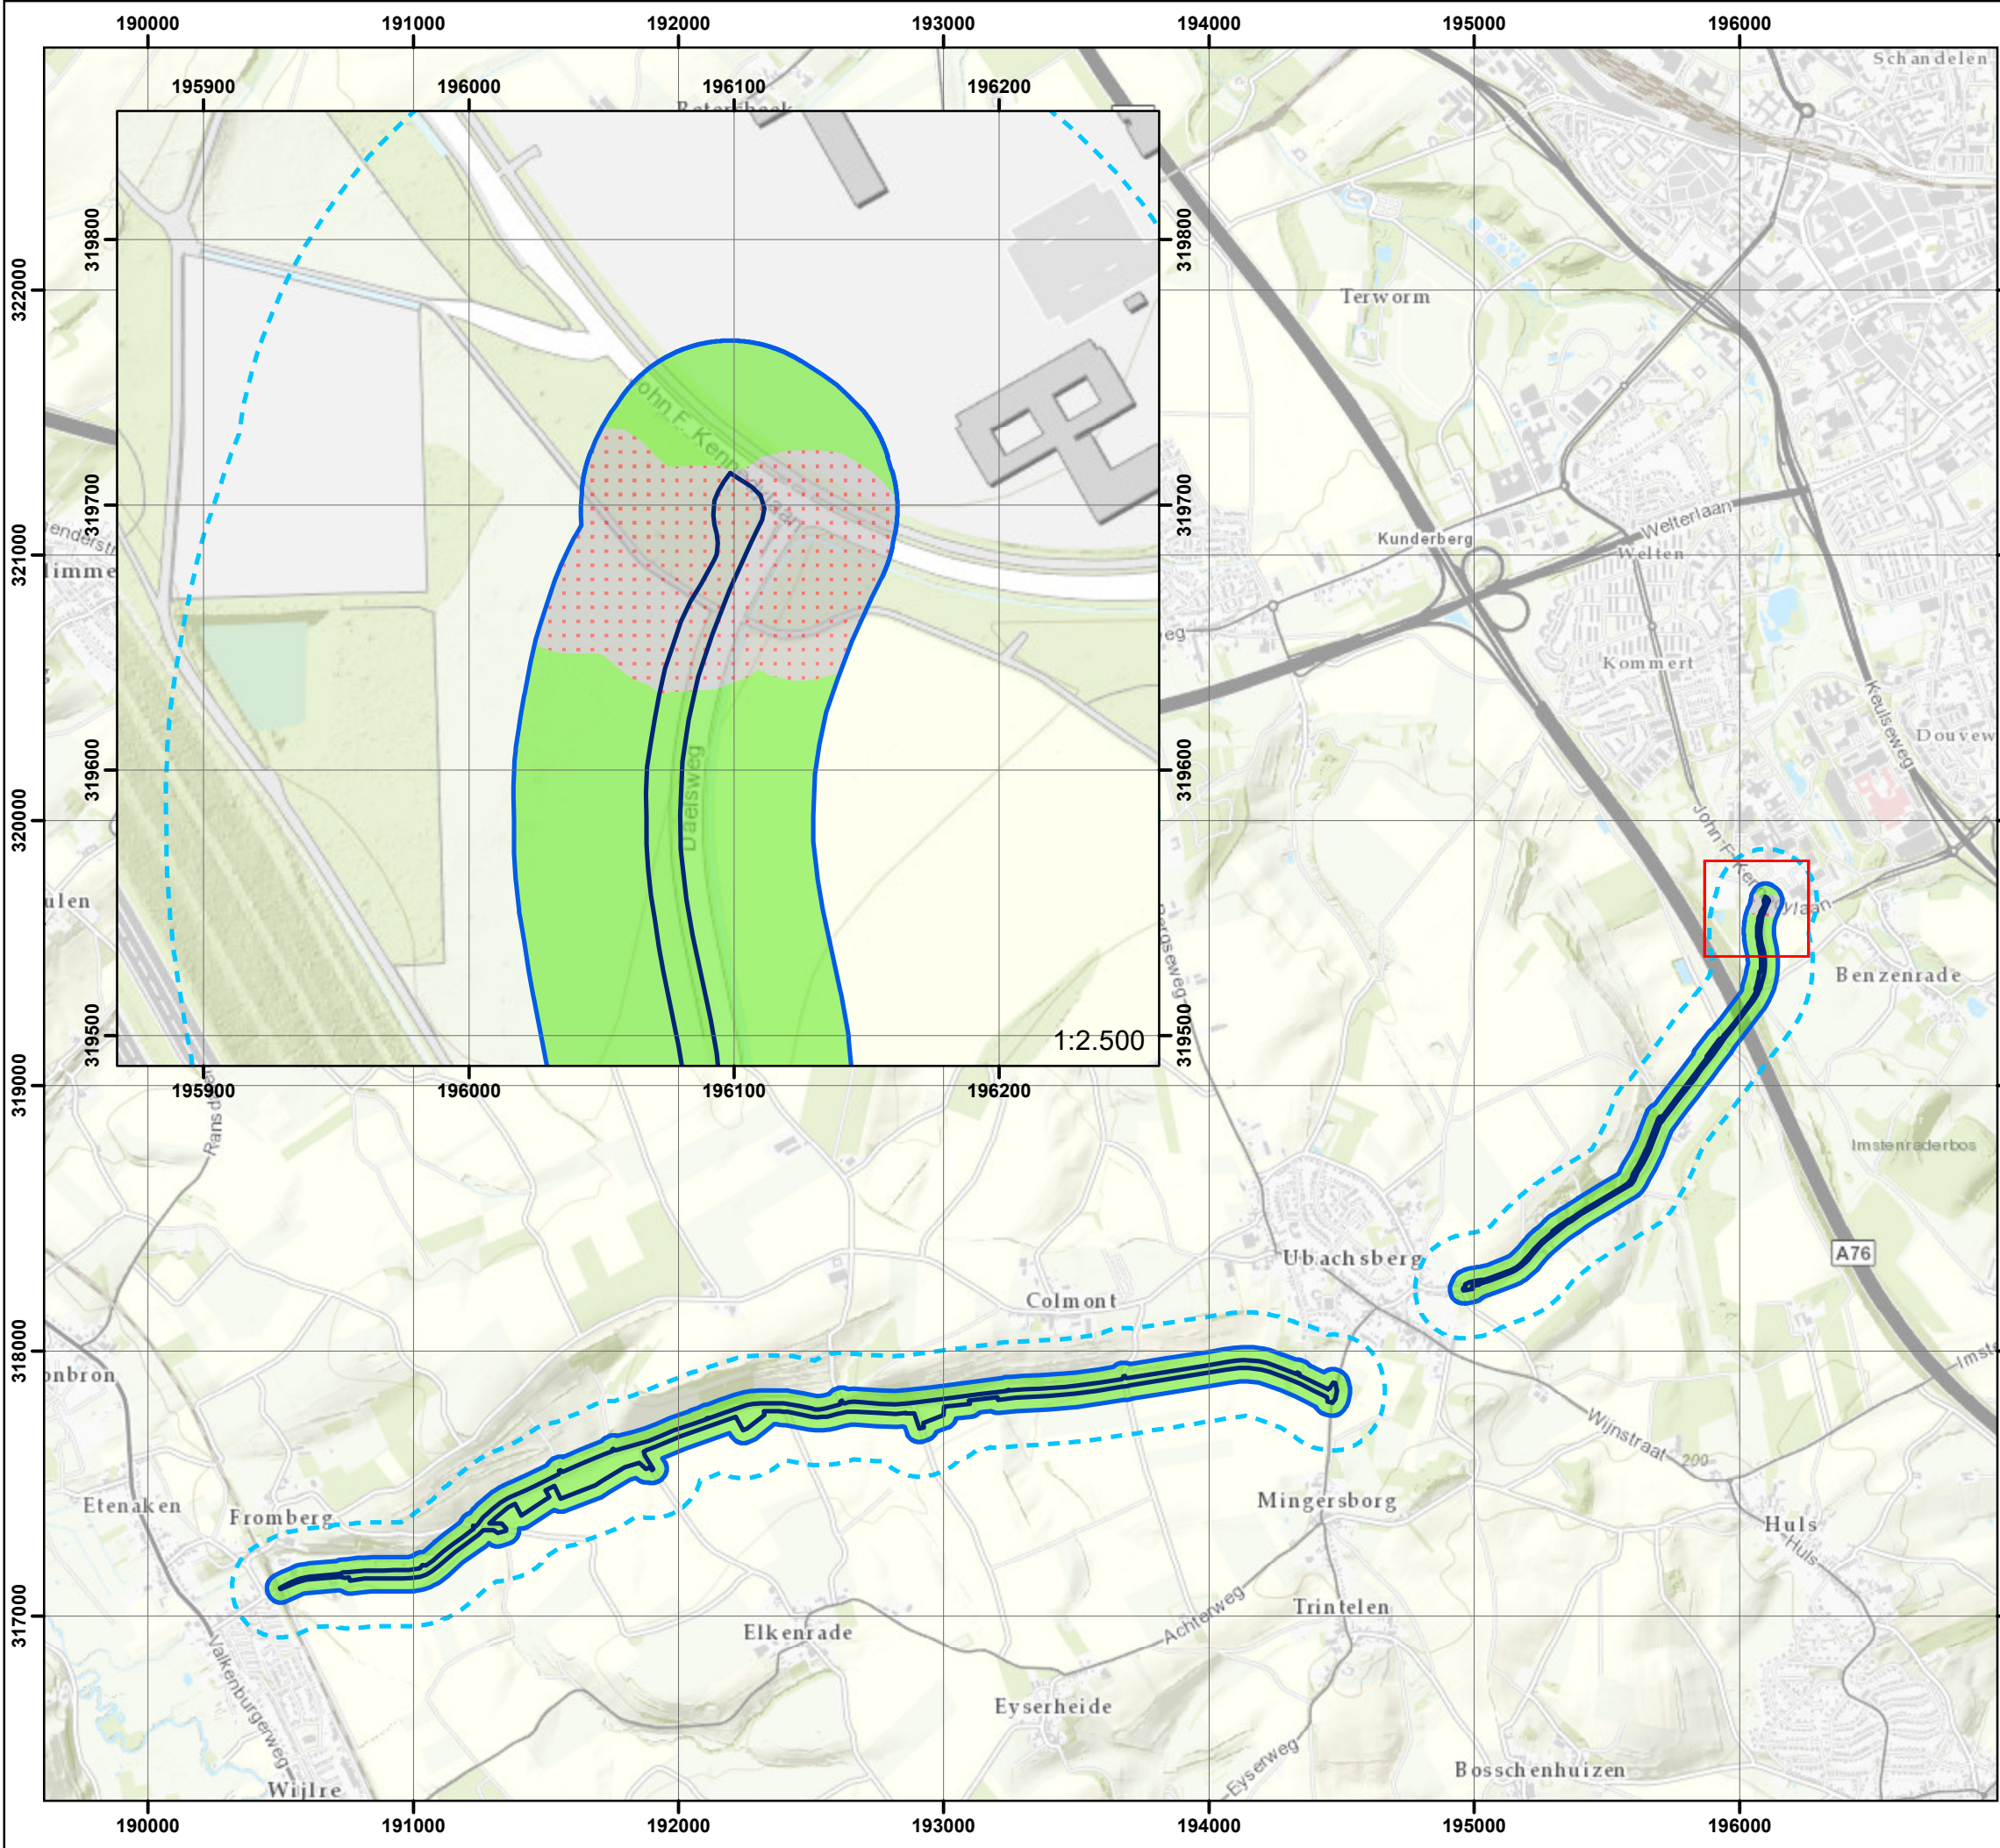
### **Bodembelastingkaart CE**

- Projectlocatie
- Onderzoeksgebied
- Verdacht op afwerpmunitie
- Onverdacht
