## **Historisch bodemonderzoek**

Landgoed Euverem (kavel 2) te Gulpen  
(gemeente Gulpen-Wittem)

Rapportnummer: E200433.006/TRE

Datum: 8 september 2020

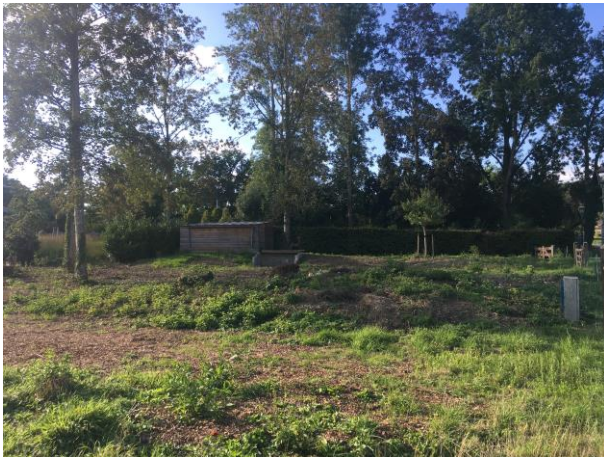
**Foto 1**

Het te onderzoeken terrein betreft momenteel een gedeelte van de tuin van Euverem 7 en is gelegen op het landgoed Euverem. Aan het aardoppervlak van het terrein zijn geen bodemvreemde materialen aangetroffen.

De onderzoekslocatie maakt een nette en opgeruimde indruk.

Aanzicht vanuit zuidzijde

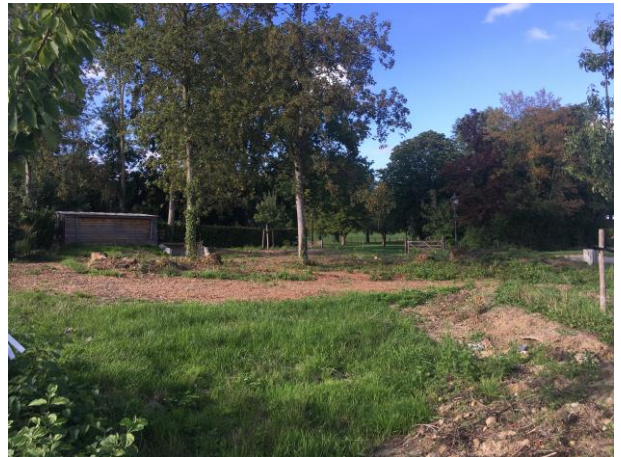
**Foto 2**

Aanzicht vanuit zuidzijde

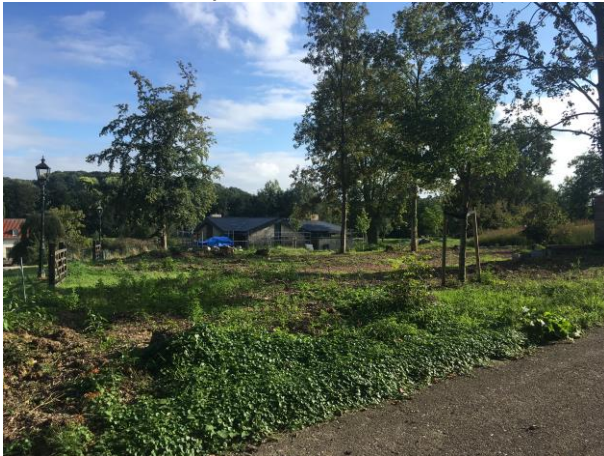
**Foto 3**

Aanzicht vanuit noordzijde

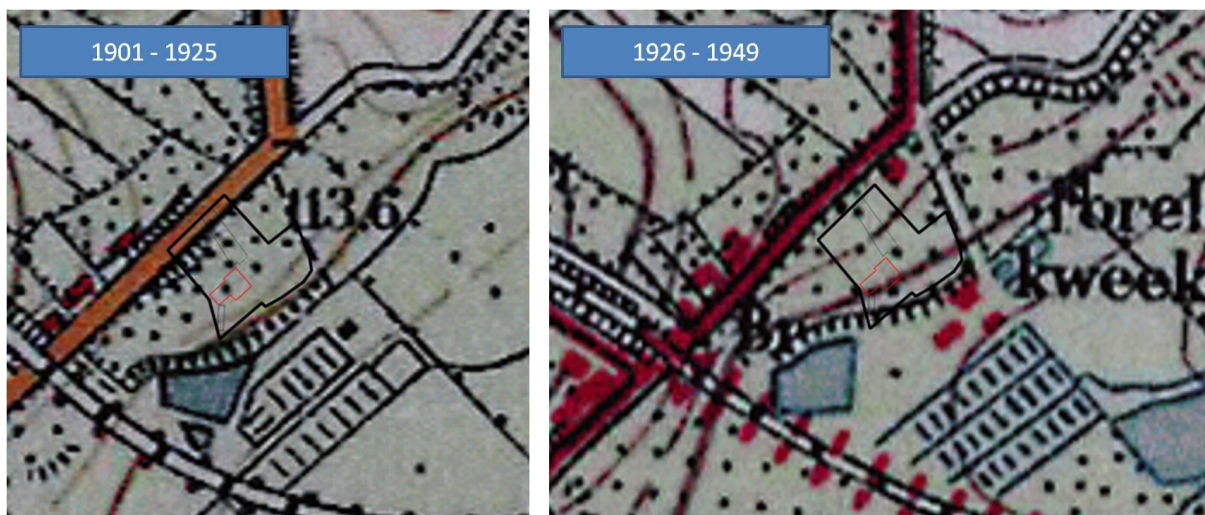
Volgens historisch kaartmateriaal uit de periode 1901 - heden was de locatie, alsmede de omgeving ervan, destijds in agrarisch gebruik. Zie ook onderstaande afbeeldingen.
