**bouwhistorische verkenning met waardestelling**  
voormalig stalgebouw, bommerigerweg 8a, mechelen  
[redacted], 4 april 2024

Object: Voormalig stalgebouw van 'Hoeve Spetses'  
Adres: Bommerigerweg 8A, 6281 BS, Mechelen  
Status: Rijksmonument, nr. 39211, 24 januari 1967  
(Het monument is geregistreerd onder huisnummer 8. De splitsing in nr. 8 en 8a kwam pas tot stand in 1983, dus na de aanwijzing tot monument in 1967)  
Omschrijving<sup>1</sup>: "Langgerekt vakwerkpand met uitbouw, geschoord dakoverstek en tweelichtvensters; XVIII"  
Kadaster: Wittem, sectie L, 467

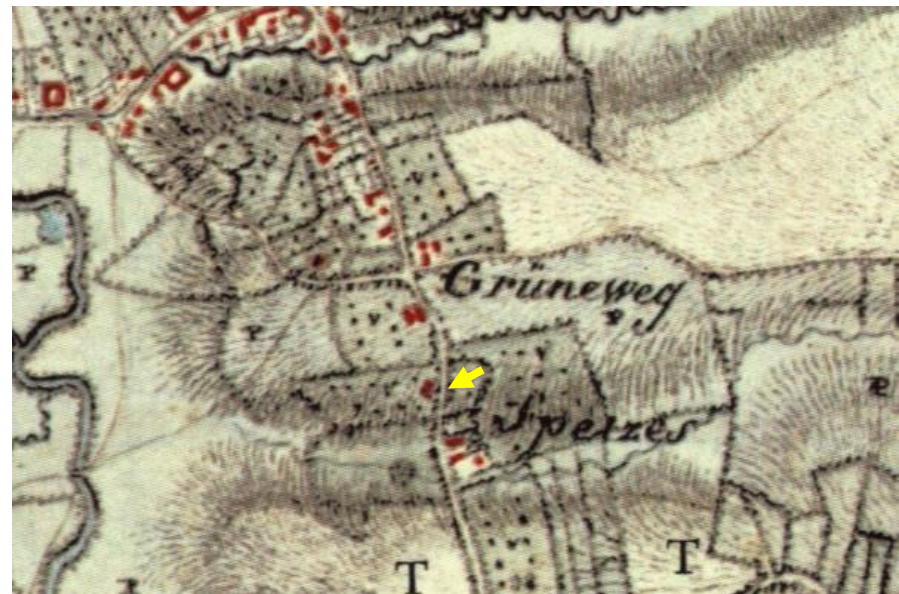
I. Uitsnede van de Tranchotkaart (1805-'06), met daarin aangegeven de locatie van de hoeve

De vroegste kaart waarop de bebouwing min of meer accuraat is weergegeven, is die van de Franse militaire cartograaf Jean-Joseph Tranchot. Voor het betreffende gebied hebben de metingen daarvoor plaatsgehad in 1805-'06. Ter plaatse van de hoeve lijkt een enkelvoudig gebouw ingetekend, te midden van bouwland, hooiland en boomgaarden. Toch is het, vanwege de gebrekkige resolutie van de kaart, ook denkbaar dat er reeds een korte haakse of parallelle bedrijfsvleugel aanwezig was. Ten zuidoosten van de hoeve wordt overigens de veldnaam "Spetzes" vermeld.

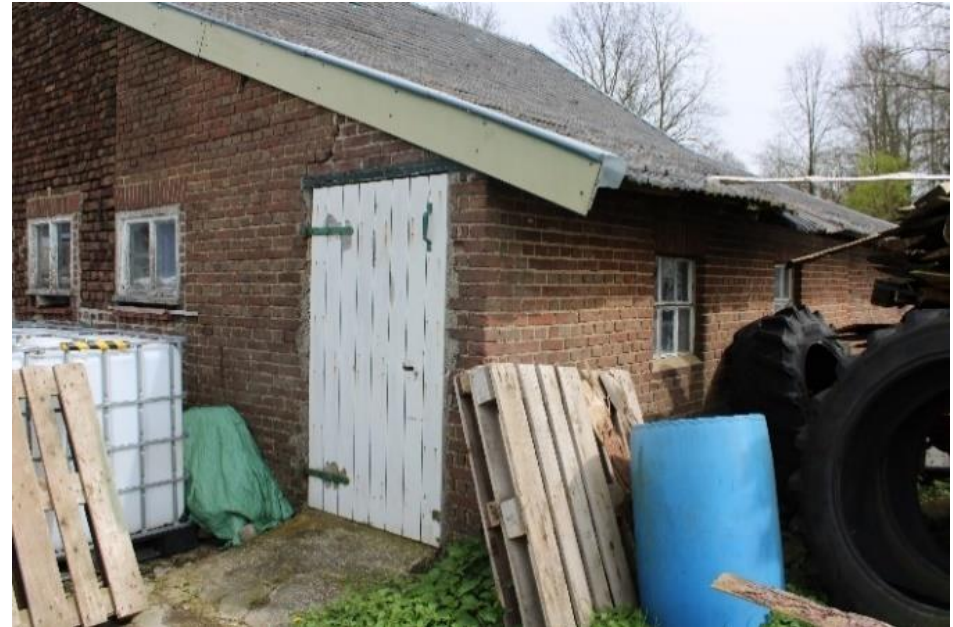
VI. De uitbreiding aan de zuidwestzijde

Aan de zuidwestzijde verrees vervolgens nog een kleine uitbreiding, later gebruikt als (jongvee)stal, die vanwege de afwijkende steen en bouwnaad in de zuidgevel te herkennen is als van een andere fase. Waarschijnlijk stamt deze uitbreiding uit de jaren 1930.<sup>16</sup>

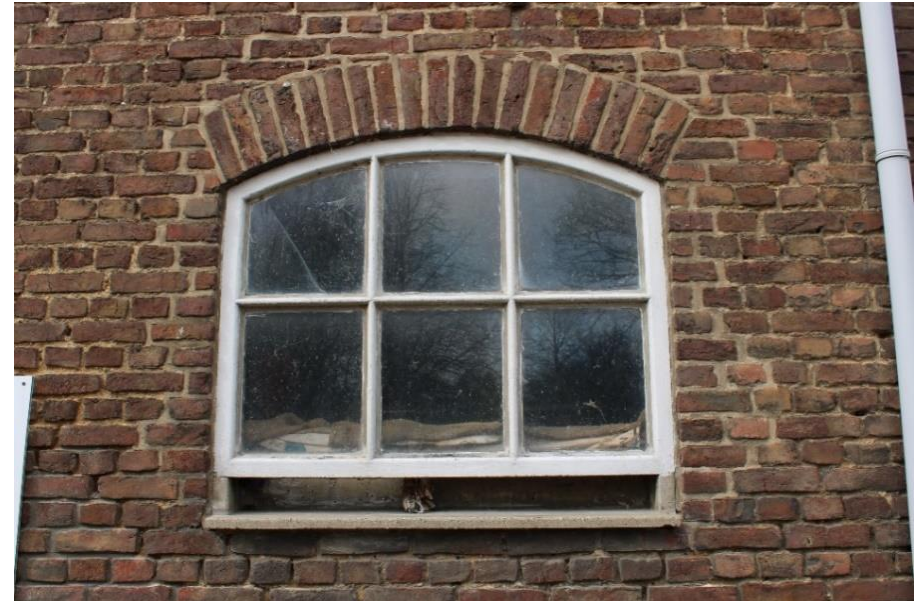
Het stalgebouw is verder uitgerust met getoogde zesruits stalramen van schokbeton, voorzien van ventilatiesleuven. Dit type ramen verscheen voor het eerst in de jaren 1930 en werd in de daarop volgende decennia veel toegepast.<sup>19</sup> Het ligt voor de hand om ze hier te dateren rond 1941, het jaar waarin ook de gierkelder werd aangelegd. Toch is op basis van het aanwezige vensterglas een latere periode, rond 1960, waarschijnlijker. Het glas lijkt immers al floatglas te zijn. In het schokbeton stalraam in de achtergevel van de uitbreiding (zie afbeelding VI) is nog duidelijk onregelmatiger getrokken glas aanwezig. Dat raam moet wel nog stammen uit de jaren 1930 of -40.

VIII. Eén van de schokbeton stalramen

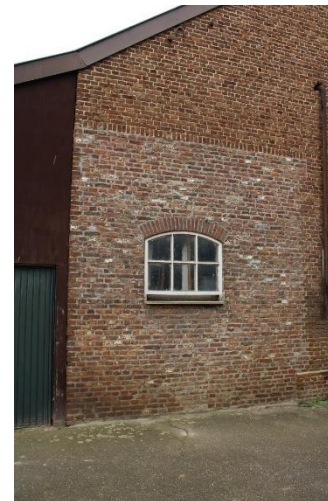
Er werd een vloer met moderne mestgoot aangelegd. Een rij ijzeren kolommen verving de dragende scheidsmuur. Plaatselijk werd een nieuwe gewapend betonnen zoldervloer gestort. De poort aan de zijde van de weg werd dichtgemetseld en voorzien van één getoogd schokbeton stalraam.

IX+X. Tekeningen van de bestaande en nieuwe toestand, 1966

XI. De dichtgemetselde poort aan de zijde van de weg

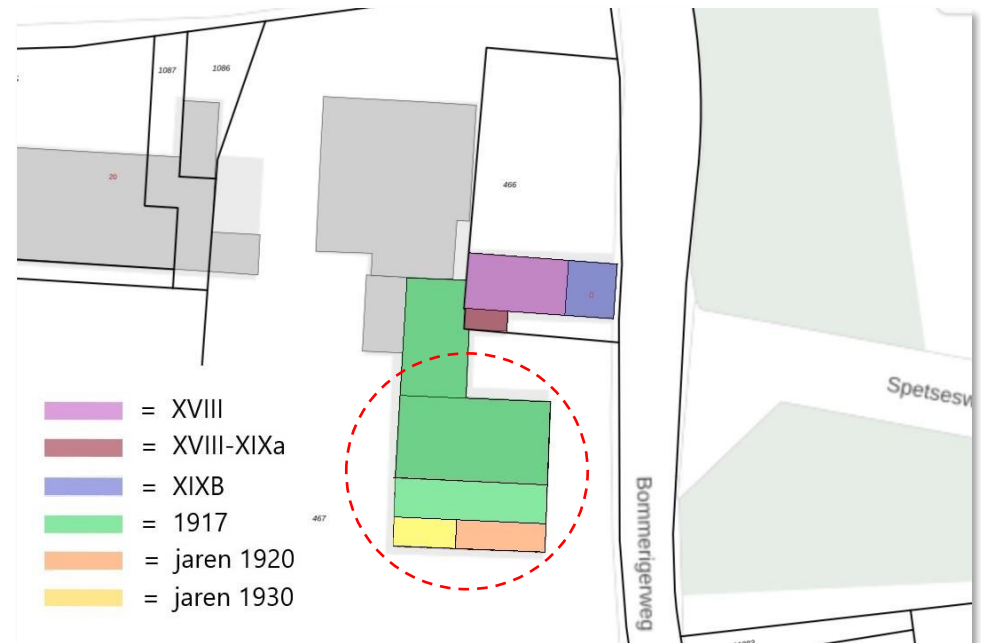
### 3. Schematische bouwfaseringsplattegrond

Op een actuele plattegrond van het complex is de bouwfaserings in hoofdlijnen weergegeven. Het voormalige stalgebouw behoort tot de herbouw van 1917, met een uitbreiding van kort daarna, waarschijnlijk uit de jaren 1920.

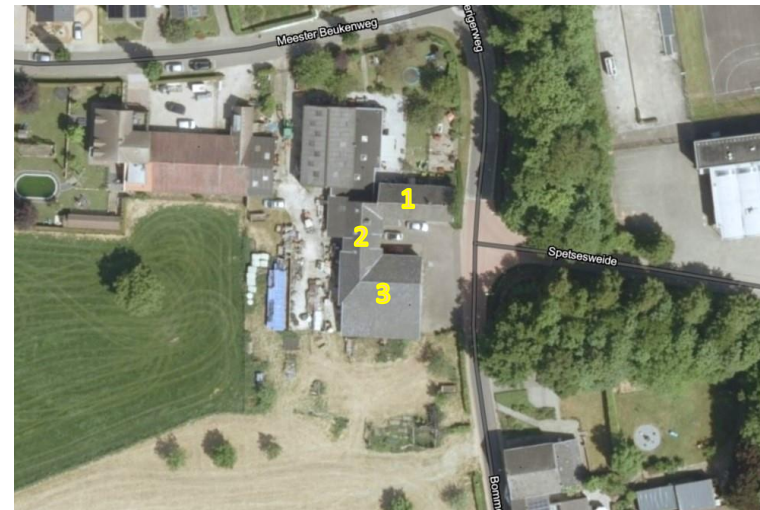
Het monumentale complex bestaat uit een drietal gebouwen die samen de voormalige U-vormige hoeve tot stand brengen. Aan de noordzijde bevindt zich het oorspronkelijk woonhuis in vakwerk (1). Daarop sluit aan de westzijde haaks een voormalige stalvleugel aan, welke in 1983 verbouwd is tot woning (2). Aan de zuidkant is parallel aan het vakwerkhuis een in ongebruik geraakt stalgebouw met werktuigenstalling (3). Deze laatste vormt het onderwerp van deze bouwhistorische rapportage.

Satellietfoto, met daarop de diverse gebouwen (Maps data 2023)

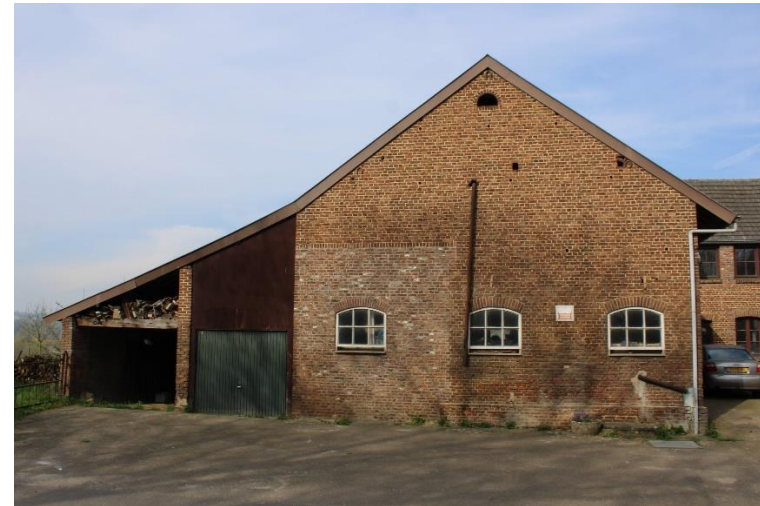
De kopgevel aan de zijde van de weg heeft een indeling met drie stalramen. De drie ramen zijn secundair voor de gevel en betreffen getoogde stalramen van schokbeton, welke beschikbaar kwamen in de jaren 1930 en in de daaropvolgende decennia veel werden toegepast. Ter plaatse van de het linker raam stamt het muurwerk uit 1967. Hier is een oorspronkelijke poortopening dichtgemetseld t.b.v. het vergroten van de stalcapaciteit. Op zolderhoogte zijn keramische ventilatieschachtjes ingemetseld. Bij de top is een oorspronkelijke halronde beluchtingsopening.

1. De oostelijke kopgevel

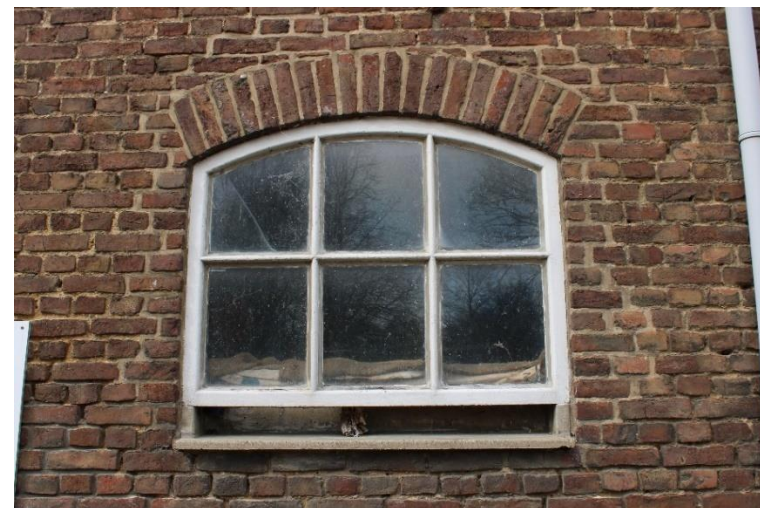
2. De evident secundaire schokbeton stalramen met ventilatiesleuf

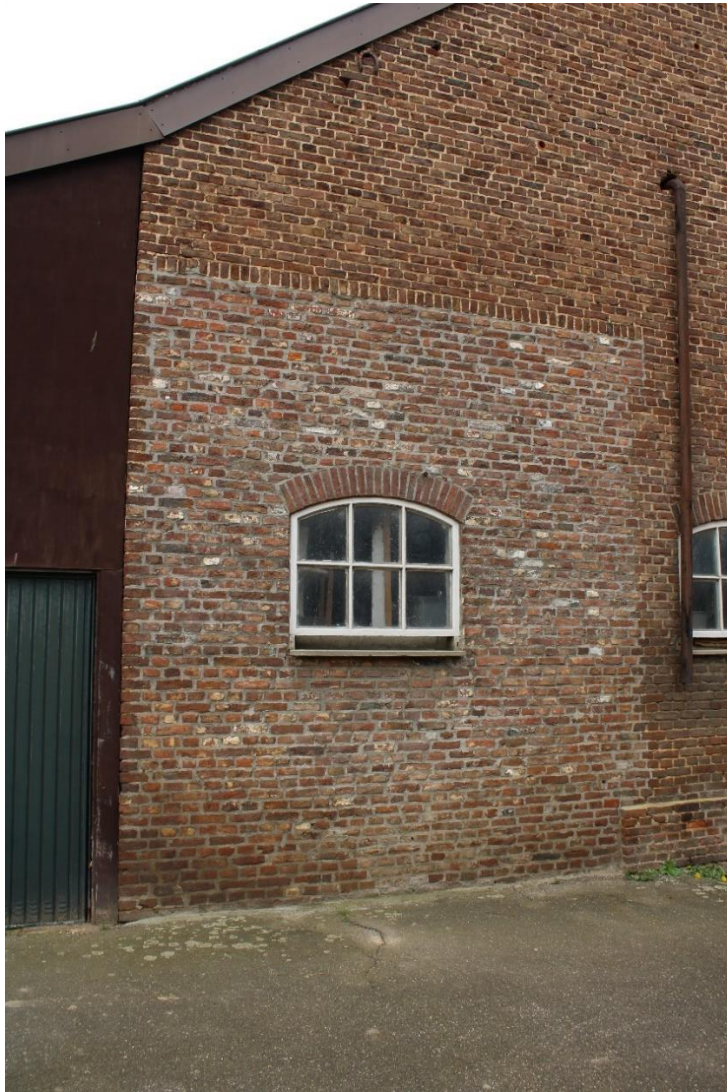
3. De in 1967 dichtgemetselde poort

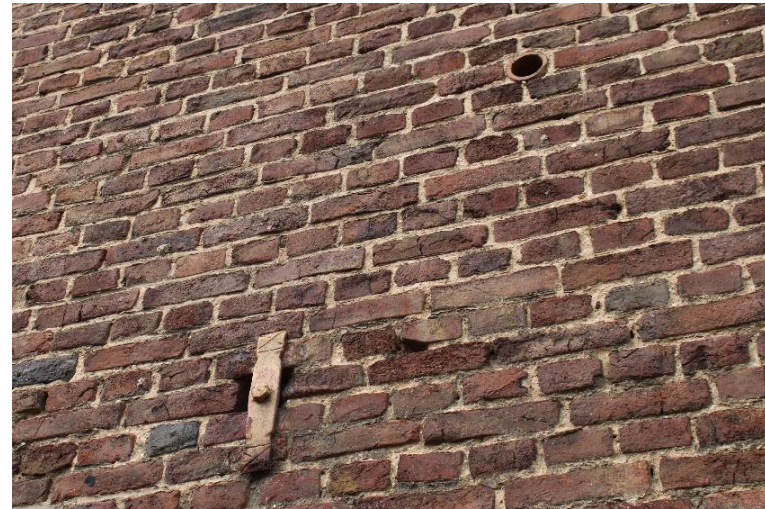
4. Detail van een van de ankerijzers en ontluchtingsschachtjes

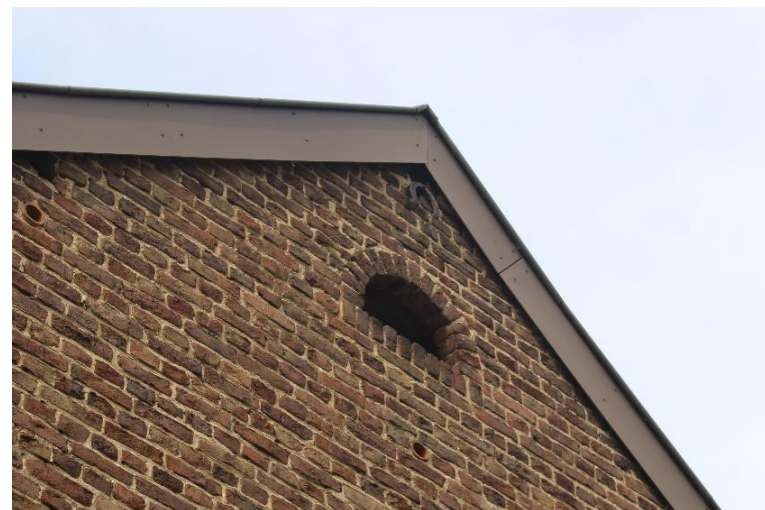
5. De oorspronkelijke opening nabij de nok

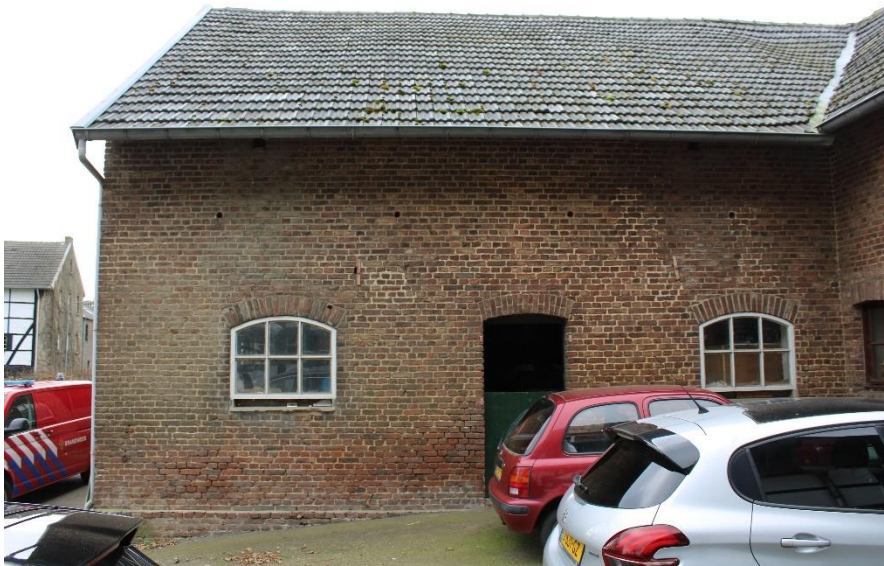
De noordgevel heeft drie openingen waarvan twee secundaire schokbeton stalramen en in daartussen een oorspronkelijke toegang. De deuropening met blind houten kozijn, afgesloten met gemetselde segmentboog, is typisch voor de periode in het begin van de 20<sup>ste</sup> eeuw. (In de 19<sup>de</sup> eeuw paste men doorgaans nog dikke kozijnen en lateien van hout of natuursteen toe). De staldeur is nog oorspronkelijk voor de periode.

↑6. Blik op de noordgevel, met centraal de oorspronkelijke toegang  
→7. De aaneenhechting met de in 1983 tot woning herbestemde stalvleugel

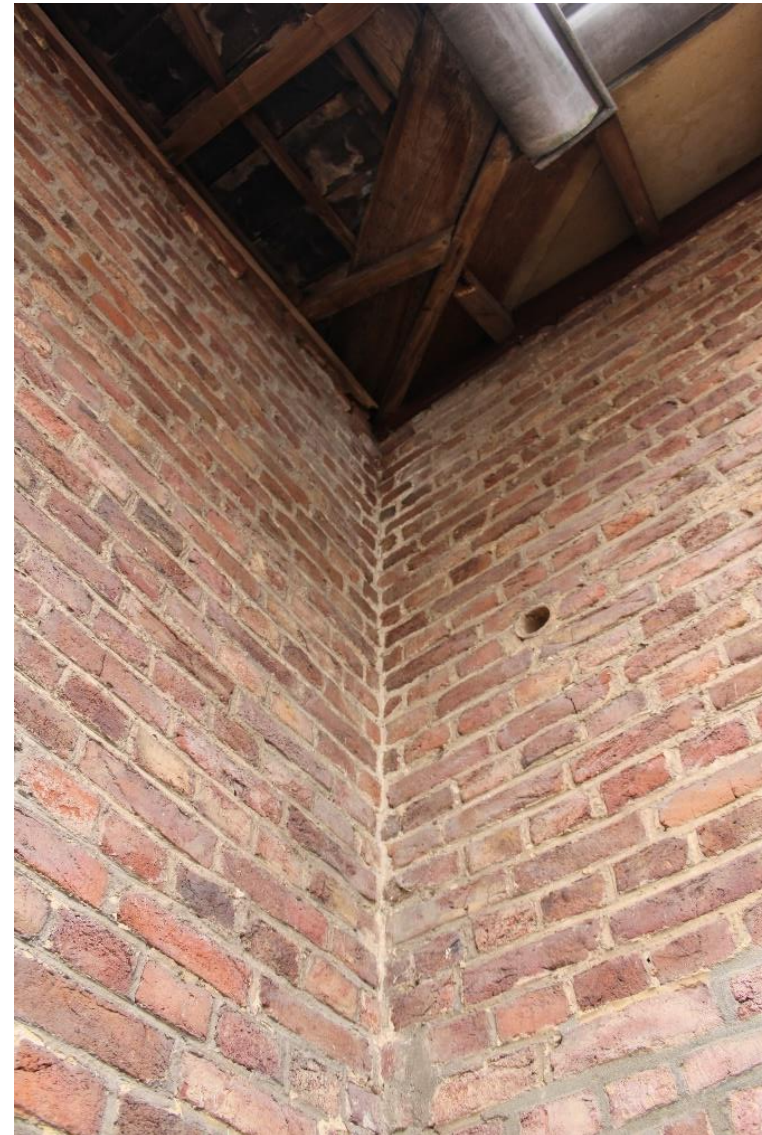
Aan de zuidkant is de afhang, welke in drie fasen tot stand is gekomen. De eerste beuk, aansluitend bij het hoofdvolume, hoort bij de fase van de herbouw in 1917. Bij de oostgevel is in het midden van de 20<sup>ste</sup> eeuw een garagedeur toegevoegd.

De tweede beuk heeft aan de zuidkant een muur die de daar een buitengevel vormt. Deze stamt uit de jaren 1920 en bestaat uit in kruisverband verwerkte rode bezande vormbaksteen zonder 'nerven.'

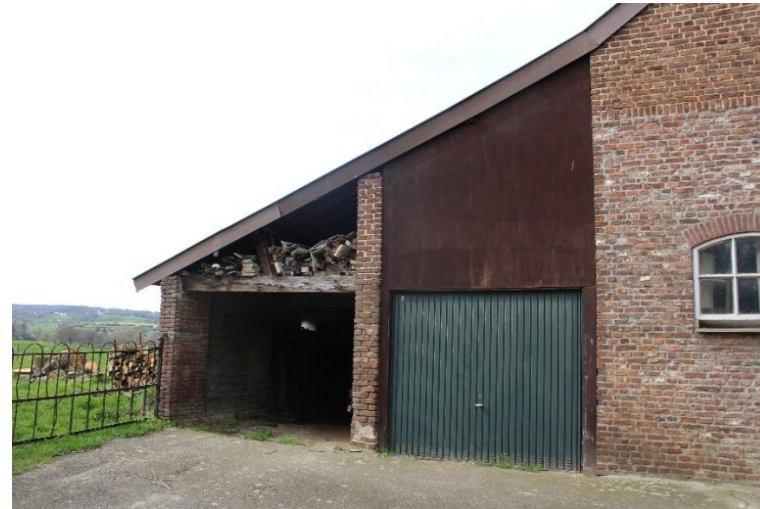
8. De afhang

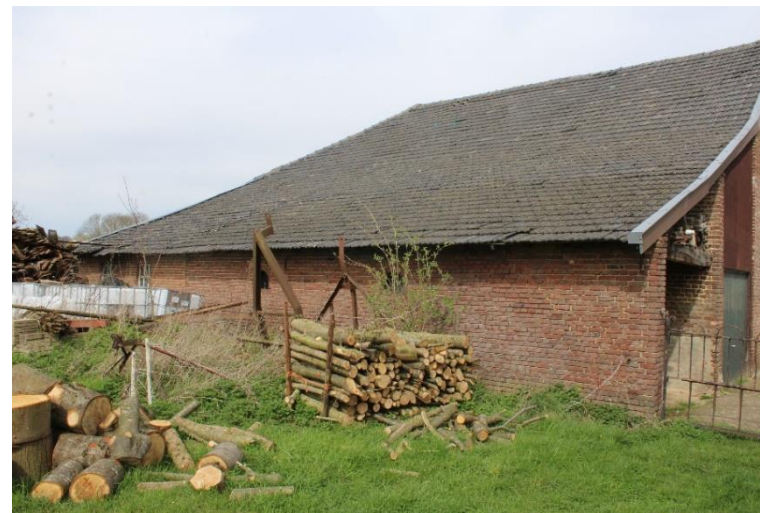
9. De gevel aan de zuidkant, uit het begin van de 20<sup>ste</sup> eeuw

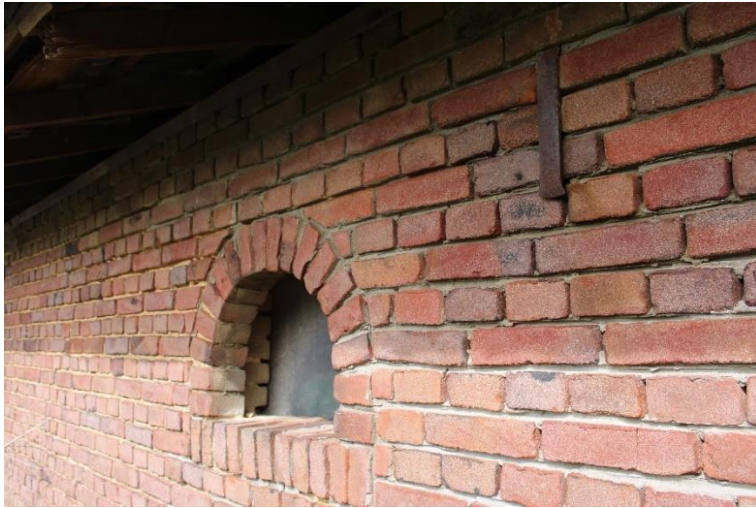
10. Detail van de rode bezande vormbaksteen

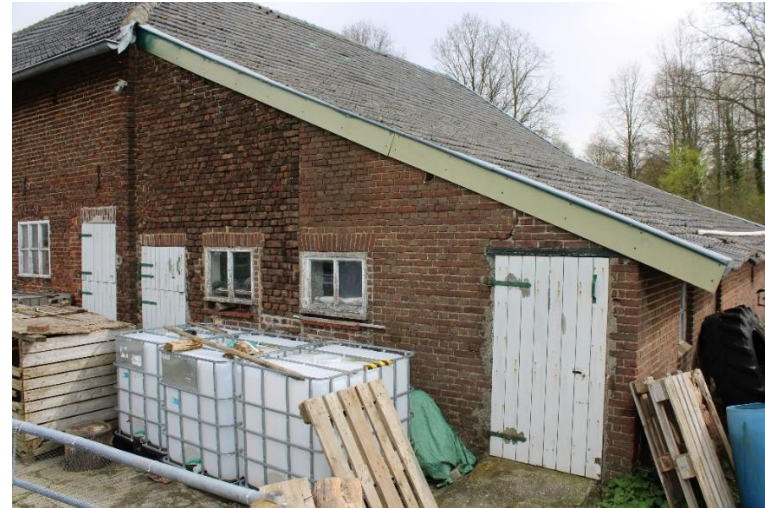
In de westgevel van de uitbreiding zijn in het midden van de 20<sup>ste</sup> eeuw nieuwe openingen gemaakt, o.m. met schokbeton stalramen en houten staldeuren, toen daar een stal voor jongvee werd ingericht.

12. De westgevel van de uitbreiding met secundaire openingen

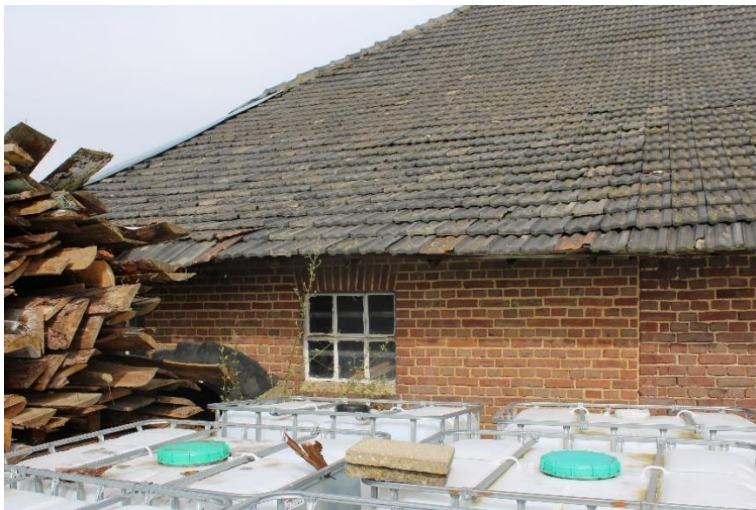
Aan de zuidwestzijde is een uitbreiding in opnieuw een afwijkende baksteen. Deze stamt waarschijnlijk uit de jaren 1930. In de zuidgevel bevinden zich nog twee gietijzeren zesruitsramen.

11. De latere uitbreiding aan de zuidoostzijde. Bemerkt de bouwnaad

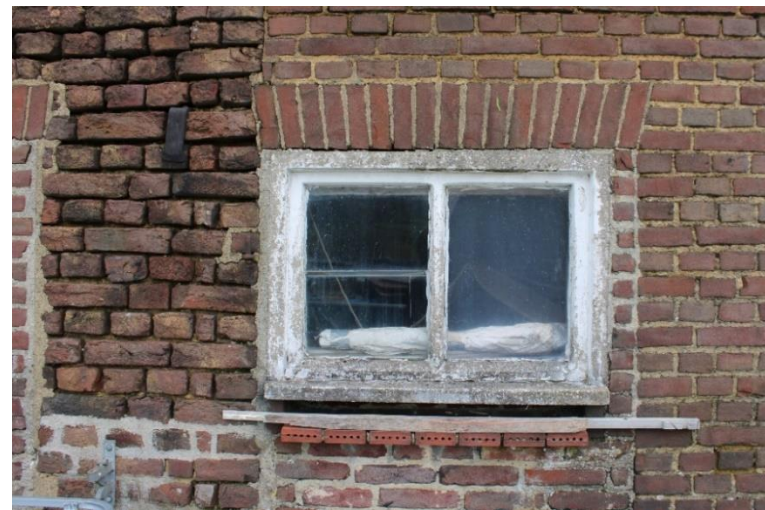
13. Detail van een duidelijk secundair schokbeton stalraam

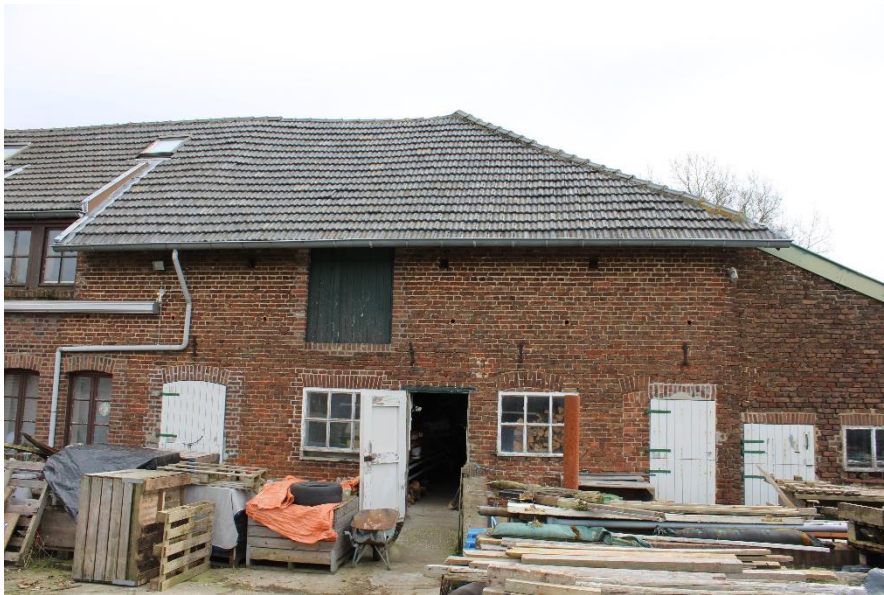
De westgevel van het hoofdvolume is sterk gewijzigd in het midden van de 20<sup>ste</sup> eeuw en in de jaren 1960. Twee ontlastingsbogen in het muurwerk verwijzen nog naar oorspronkelijke openingen. De huidige openingen zijn alle secundair en behoren bij de transformatie tot grupstal.

Thans zijn er drie houten staldeuren uit de jaren 1960 en twee schokbeton stalramen. Op zolderhoogte is een hooiluik uit de fase dat de betonnen zoldervloer werd gestort.

14. Overzicht van de westgevel

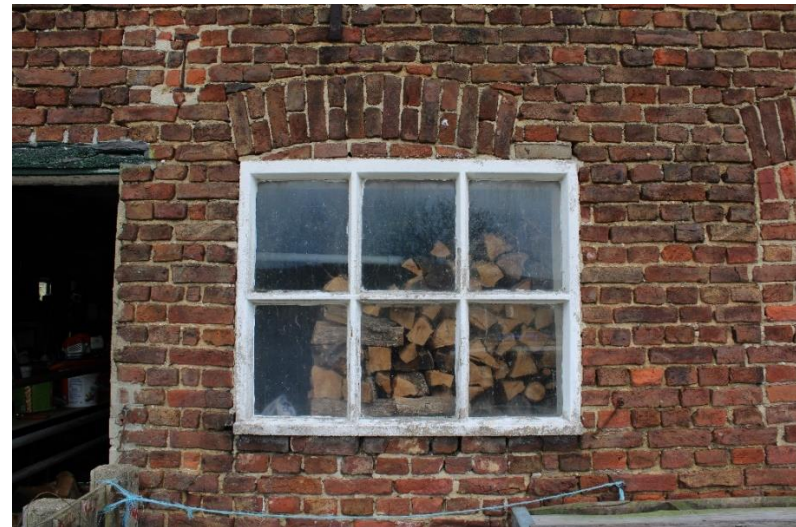
16. Detail van een secundair schokbeton stalraam

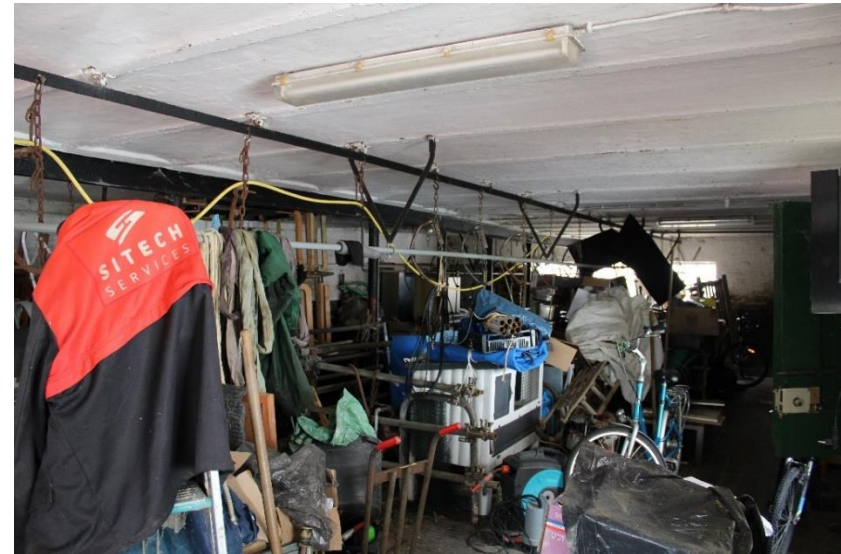
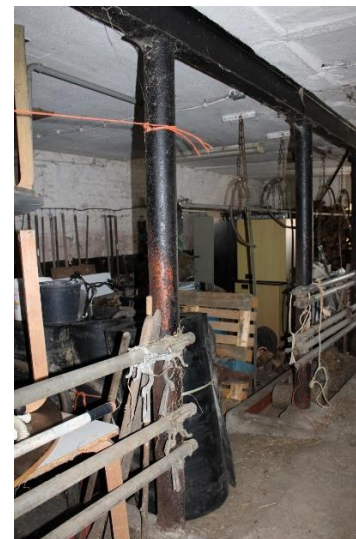
Het hoofdvolume is ingericht als koeienstal, met een uitbreiding van de stalcapaciteit naar de zuidkant uit 1967. De overgang naar deze uitbreiding wordt gemarkeerd door destijds geplaatste ijzeren kolommen met onderslagbalk. Bij de vloer zien we een mestgoot met modernere roosters dan in het noordelijk deel.

17. De stal gezien in westelijke richting  
18. De ijzeren kolommen met onderslagbalk uit 1967

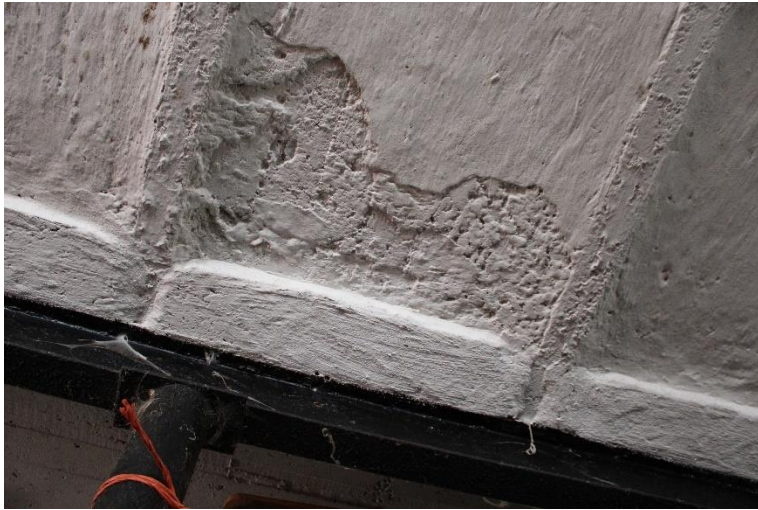
In het noordelijk deel van de stal bestaat de bovenliggende zoldervloer uit gestorte betonnen troggewelfjes tussen stalen liggers. Deze stamt uit het midden van de 20<sup>ste</sup> eeuw, vermoedelijk uit de jaren 1940. Bij de uitbreiding uit 1967 is een vlakke gewapend betonvloer gestort. In de vloer bevindt zich verder een ventilatiekoker, die door de zolder naar het dak voert, maar welke later bovendaks is afgesloten.

19. Detail van de zoldervloer uit het midden van de 20<sup>ste</sup> eeuw

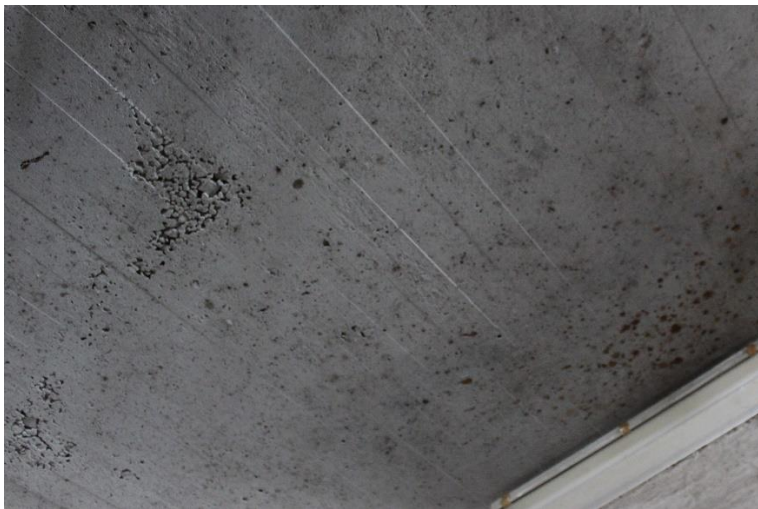
20. Detail van de zoldervloer uit 1967

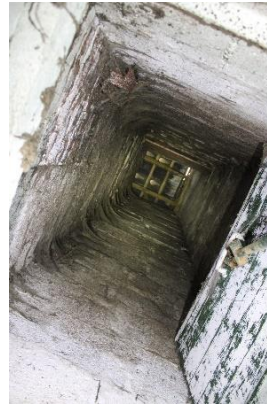
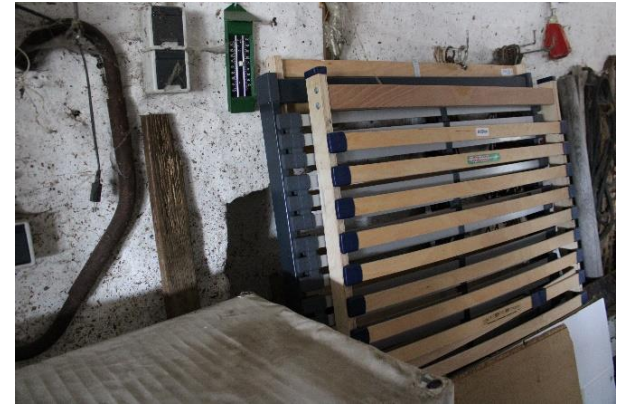
Ter plaatse van de aansluiting met de (in 1983 tot woning getransformeerde) andere stalvleugel bevinden zich in de scheidsmuur een viertal gedichte openingen en/of verbindingen.

21. De ventilatiekoker, welke thans bovendaks is afgesloten  
22+23. De gedichte openingen bij de aansluiting bij de andere stalvleugel

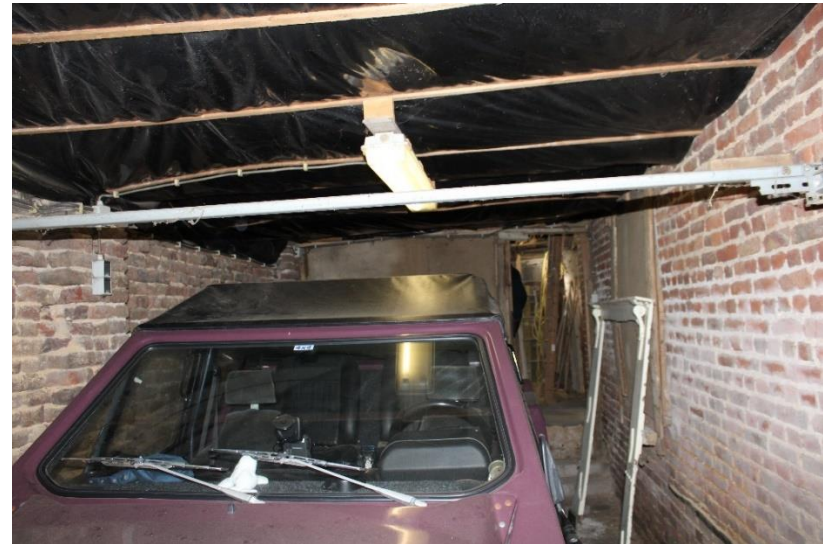
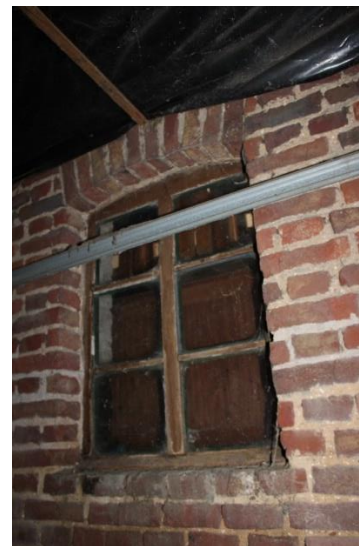
Binnen de eerste beuk van de afhang bevindt zich aan de voorzijde thans een garage. In de muur van de stal rechts is nog een oorspronkelijk venster met zesruits raam. Verderop is een dichtgezette verbinding naar de stal.

24. Het voorste deel van de eerste beuk binnen de afhang

25. Het oorspronkelijke (1917) venster aldaar

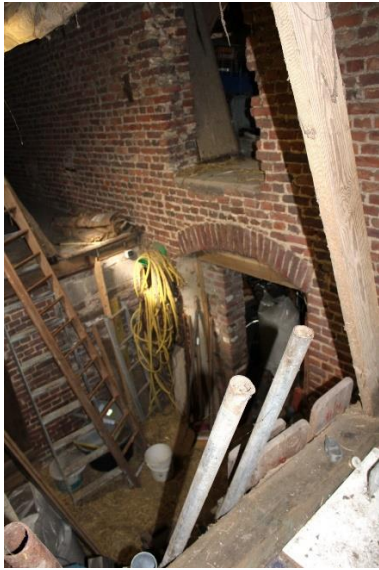
Aan de zuidwestzijde is een later uitgebreide jongveestal. Het deel binnen de eerste beuk heeft een bovenliggende zoldervloer uit de bouwtijd bestaand uit slieten, d.w.z. vrijwel onbewerkte rondhouten stammen. Dat gebruik kwam nog tot het midden van de 20<sup>ste</sup> eeuw met regelmaat voor.

26. Het middelste deel binnen de eerste beuk

27. De jongveestal aan de zuidwestzijde, met zoldering van slieten

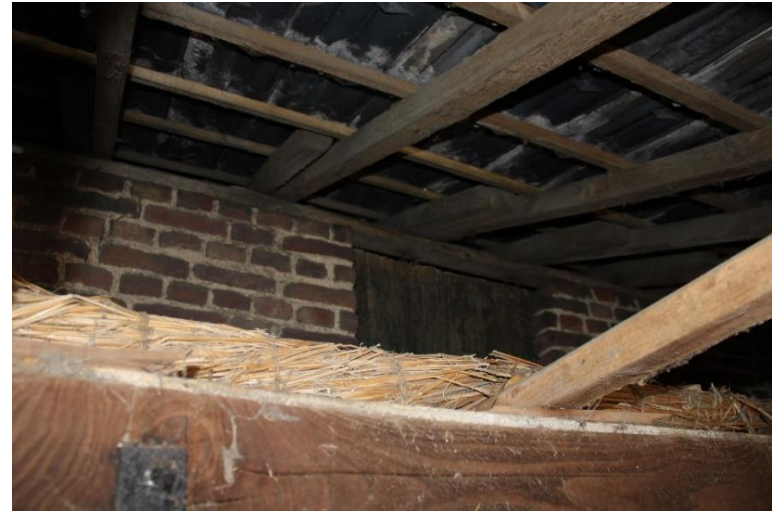
In het midden van de eerste beuk is een ruimte met verbinding met de stal. Daarboven, op zolderhoogte, is in de gevel vrij rudimentair een secundaire opening gemaakt voor het optassen van hooi.

28. Blik op het hooiluikje aldaar, bij de zolder boven de eerste beuk

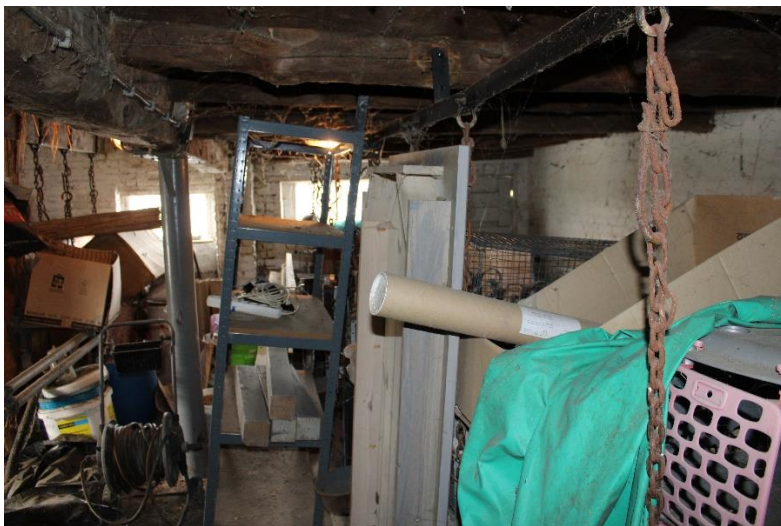
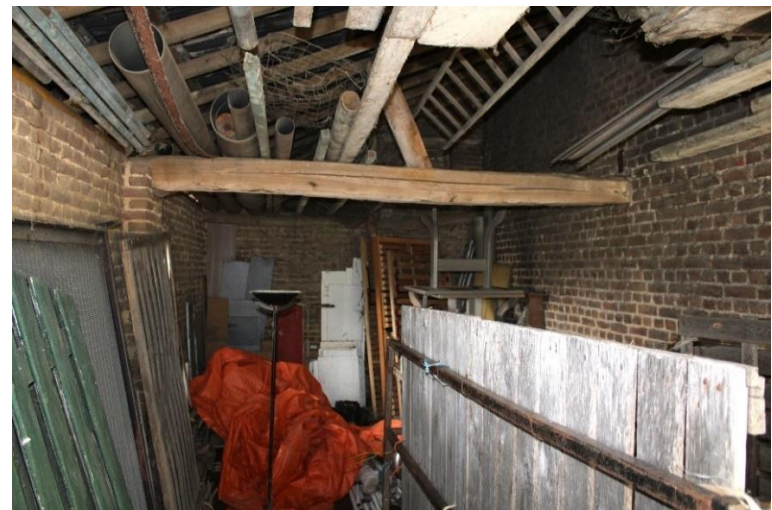
Aan de zuidoostzijde is binnen de afhang een open stalling of schop voor een wagen dan wel landbouwwerktuigen.

29. De open stalling aan de zuidoostzijde

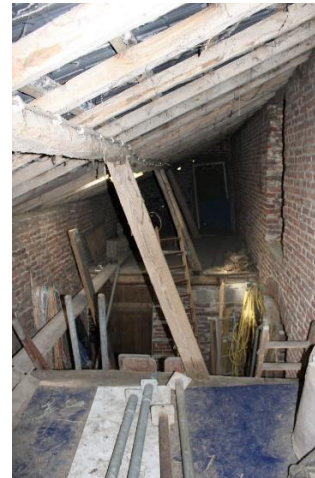
De zolder wordt bereikt via de eerste beuk van de afgang. Ook de zolder van de afgang kon gebruikt worden als hooizolder, gelet op het luik dat te zien is op de foto op de voorgaande pagina. Gording en kepers van het dak zijn nog oorspronkelijk voor 1917.

30. Het zoldertje boven de eerste beuk van de afgang, gezien in westelijke richting

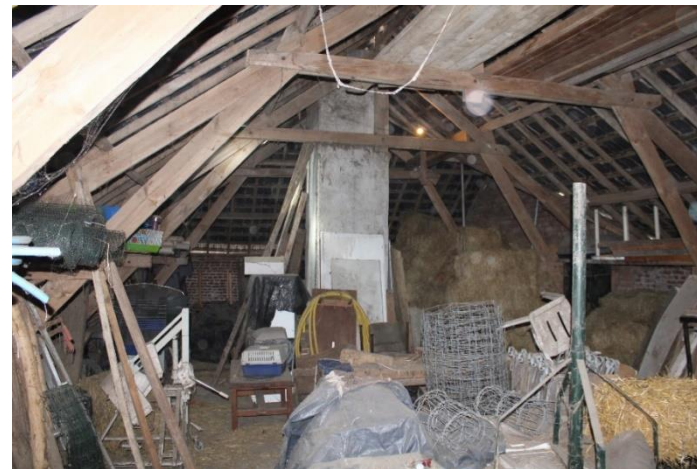
De zolder van het hoofdvolume kent een kapconstructie met spanten van het 'verbeterd Hollands' type. Deze zijn vervaardigd met machinaal gezaagd grenenhout, met dubbele hanebalken en deels geboute verbindingen: typisch voor de bouwtijd.

31. De zolder van het hoofdvolume, eveneens gezien in westelijke richting

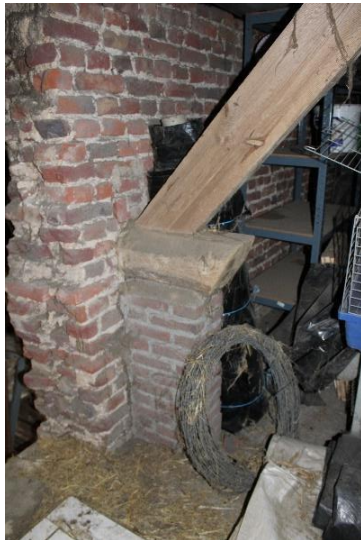
Opmerkelijk is dat de spantbalken (de horizontale balken waarop de spantbenen rusten en welke tevens dienen als trekplaten) zijn weggezaagd bij het later verwezenlijken van de betonnen zoldervloer. De oorspronkelijke constructie ondersteunt overigens de hypothese dat het gebouw niet primair als stal maar als schuur (met eventueel een stalgedeelte) gebouwd is.

32. Detail van een van de met het maken van de betonnen vloer weggezaagde spantbalken (/trekplaten)

33. Eén van de spanten van het 'verbeterd Hollands' type, met de kenmerkende dubbele hanebalken

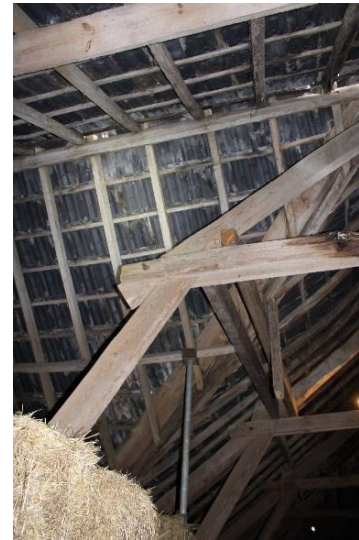
Bij de aansluiting met de andere vleugel is een spantbeen weggezaagd. Dit wijst er mogelijk op dat de andere vleugel pas in een iets later stadium herbouwd is.

34. Het weggezaagd spantbeen bij de aansluiting met de andere vleugel

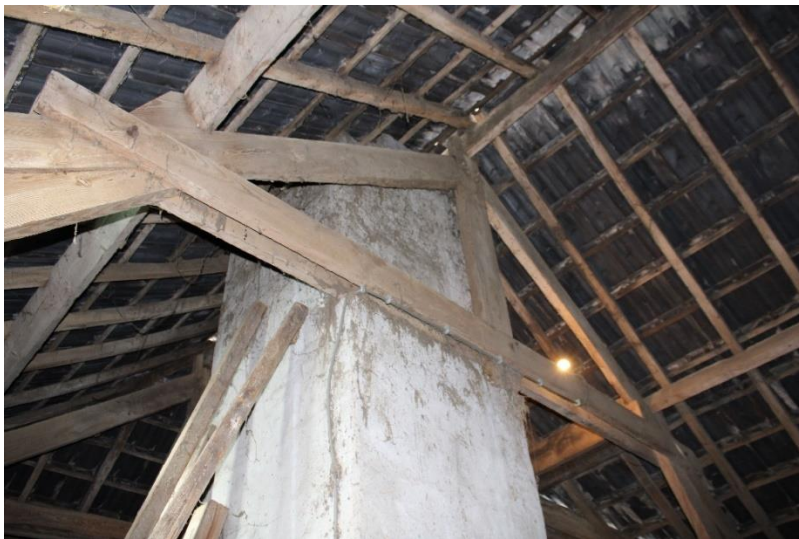
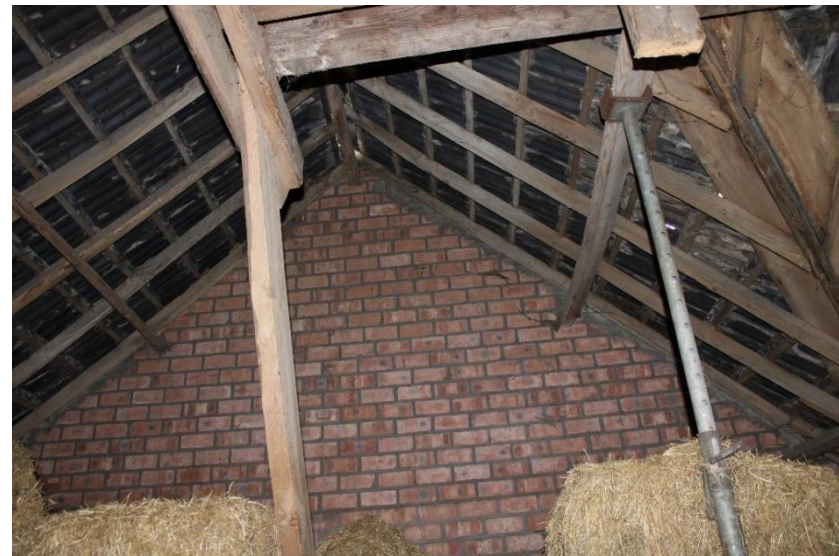
36. De aldaar in 1983 in porisoblokken opgetrokken scheidsmuur t.b.v. het transformeren van de stal tot woning

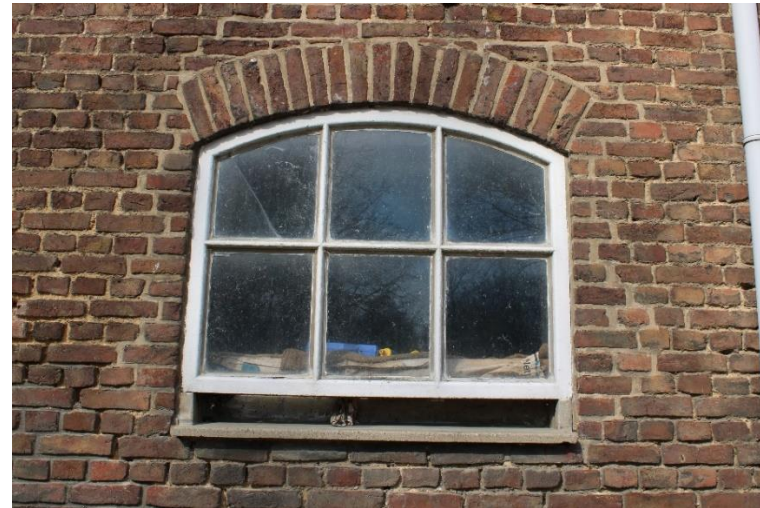
Een schokbeton stalraam in de oostgevel

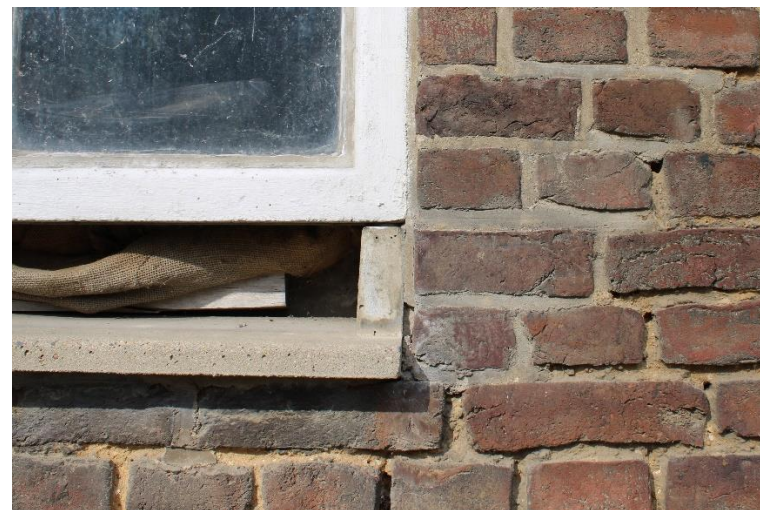
Detail van stopverf en voegwerk

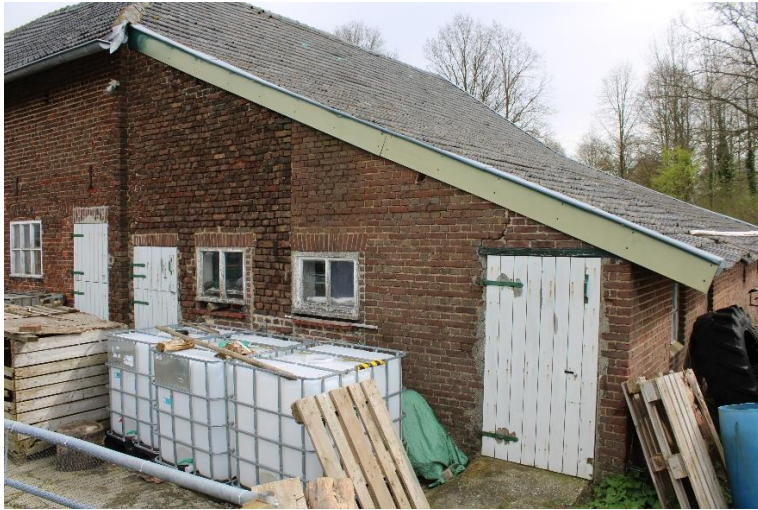
Ten aanzien van de achtergevel geldt een vergelijkbare observatie voor de grote, rechthoekig afgesloten zesruits stalramen. Aan de rechterzijde, onder andere bij de uitbreiding, bevinden zich echter twee tweeruits schokbeton stalramen, waarvan het rechter exemplaar nog één ruit met kenmerkend getrokken glas bevat. Dit kan derhalve mogelijk worden gedateerd in de jaren 1930, of, met een grotere waarschijnlijkheid, in de jaren 1940.

Het zuidelijk uiteinde van de achtergevel

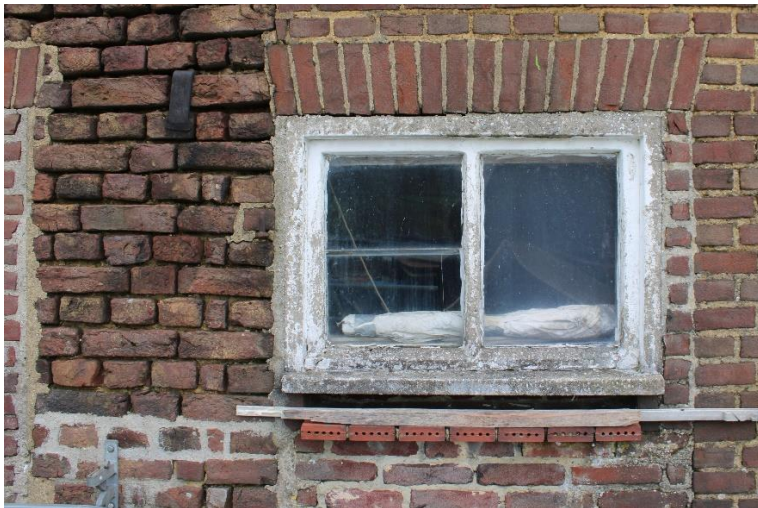
Het rechter venster met nog één ruit getrokken glas
