## Verkennend bodemonderzoek inclusief asbest

Bommerigerweg ong. te Mechelen  
(gemeente Gulpen Wittem)

Rapportnummer : E231970.005/HWO  
Datum rapportage : 18 december 2023

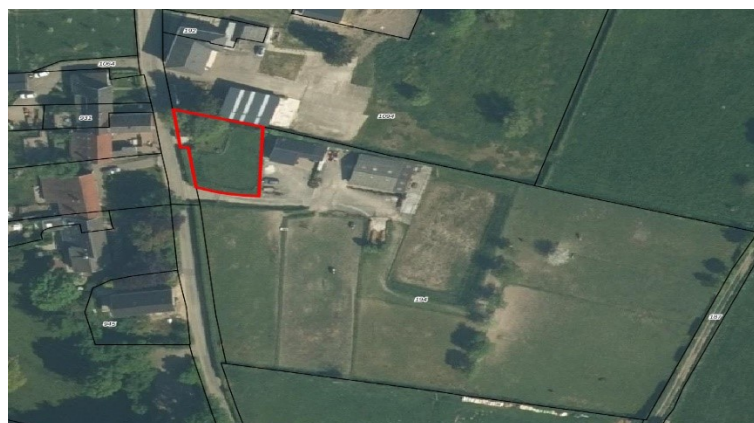
Het te onderzoeken perceel (rood gearceerd in bovenstaande tekening), betreft een gedeelte van een weiland dat behoort tot het perceel aan de Bommerigerweg ong.

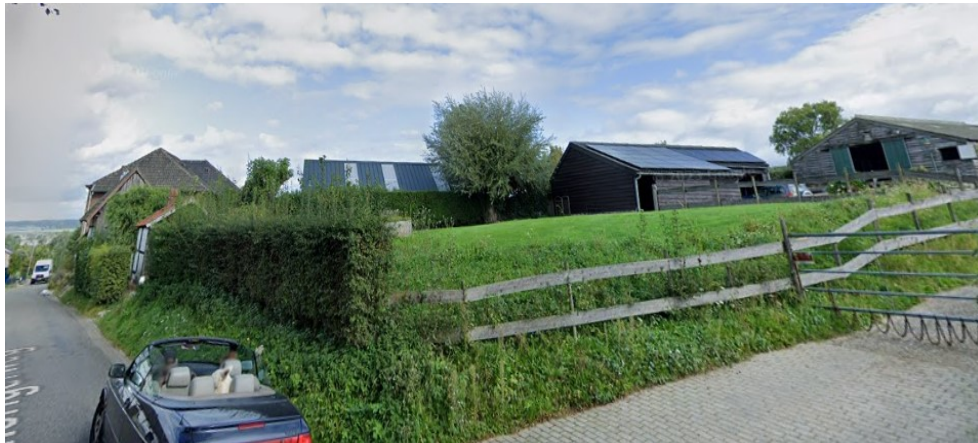
Visueel zijn op het maaiveld van de onderzoekslocatie geen bodemvreemde materialen, die een verontreinigingsbron kunnen zijn dan wel verontreinigingsbronnen, aangetroffen.

Ten behoeve van het asbestonderzoek is een maaiveldinspectie uitgevoerd. Tijdens de inspectie zijn visueel geen asbestverdachte materialen aangetroffen c.q. waargenomen.

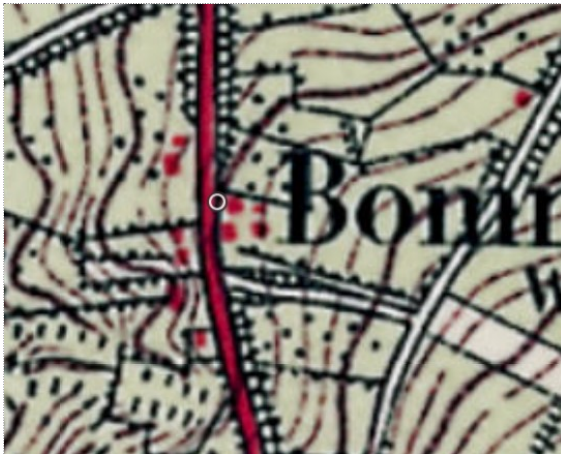
1900

Uit de historische kaarten (bron: <http://www.topotijdreis.nl>) blijkt dat de locatie alwaar het onderzoek dient te worden uitgevoerd (net ten zuiden van het rondje) nooit bebouwd is geweest. De overige omliggende bebouwing is grotendeels pas gerealiseerd na 1985. Onderhavig gebied is voornamelijk in gebruik als landbouwgrond (weiland).
