**bouwhistorische verkenning met waardestelling**  
hilleshagerweg 43-45, hilleshagen (gem. gulpen-wittem)

16 juni 2023

Adres: Hilleshagerweg 43-45, Hilleshagen (gemeente Gulpen-Wittem)

Status: Rijksmonument nr. 39192 (ingeschreven in register op 24 januari 1967)

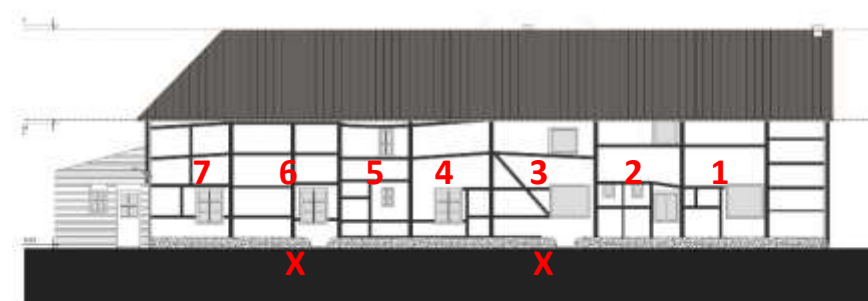
III. De westelijke langwand, met daarin aangegeven de traveeën en de locaties van de kelders (x)

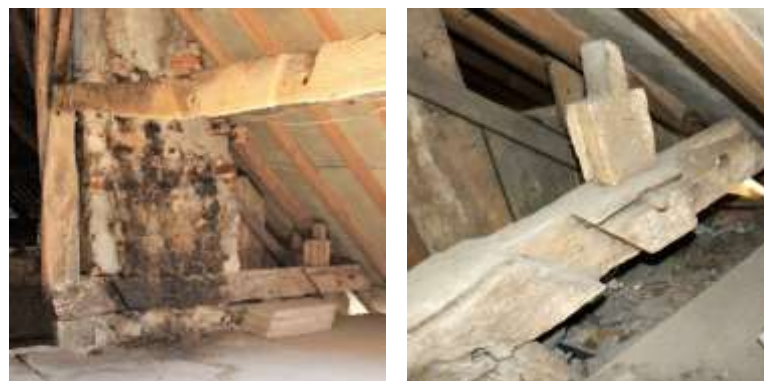
Bij de derde travee worden ook in de kap nog restanten van een ouder pand aangetroffen. Het betreft hier een tussen oudere nokstijlen gevatte horizontale balk met daarin halfhoutse verbindingen, mogelijk van kruislingse windbanden. Daarnaast zijn er nog twee horizontale gebintbalken, waarvan één deels ingemetseld in een oudere schoorsteen, eveneens met enkele halfhoutse verbindingen van thans verdwenen delen. Het lijkt hier te gaan om restanten van een oudere voorganger, die nog kan dateren uit de 16<sup>de</sup> eeuw.

6 IV+V. Detail van de genoemde restanten

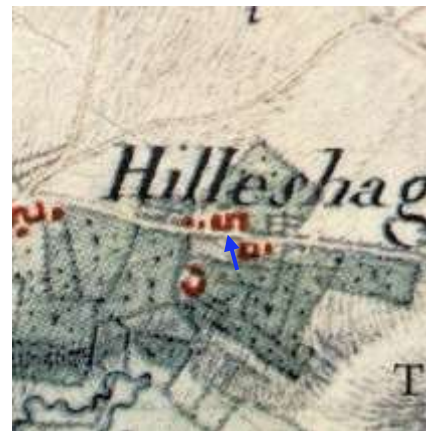
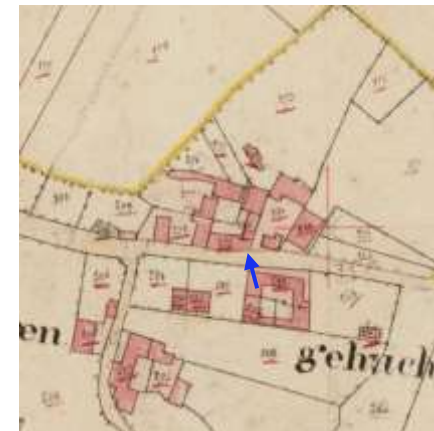
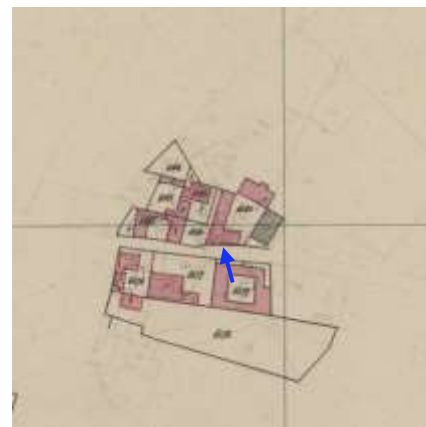
VI. Uitsnede van de Tranchotkaart (ca. 1809)

VII. De kadastrale minuut (ca. 1840)

VIII. De eerste kadastrale mutatie; de hulpkaart uit 1876

De vroegste accurate kaart van het gebied, de tranchotkaart (ca. 1809) en vervolgens de kadastrale minuut (ca. 1840) tonen het woonhuis met ten westen ervan aansluitend een dwarse aan de straat gelegen schuurvleugel, verbonden met het woonhuis daar weer links van, nr. 39. Deze opzet kan suggereren dat er enig moment een relatie was met de cour ten westen van het huis. De uitkraagschoren bij de oostwand wijzen er echter toch op dat voor nr. 43-45 oorspronkelijk de mesthof aan de oostzijde gelegen moet hebben; een situatie die –wanneer er ooit sprake is geweest van een ‘omspanning’– later hersteld is.

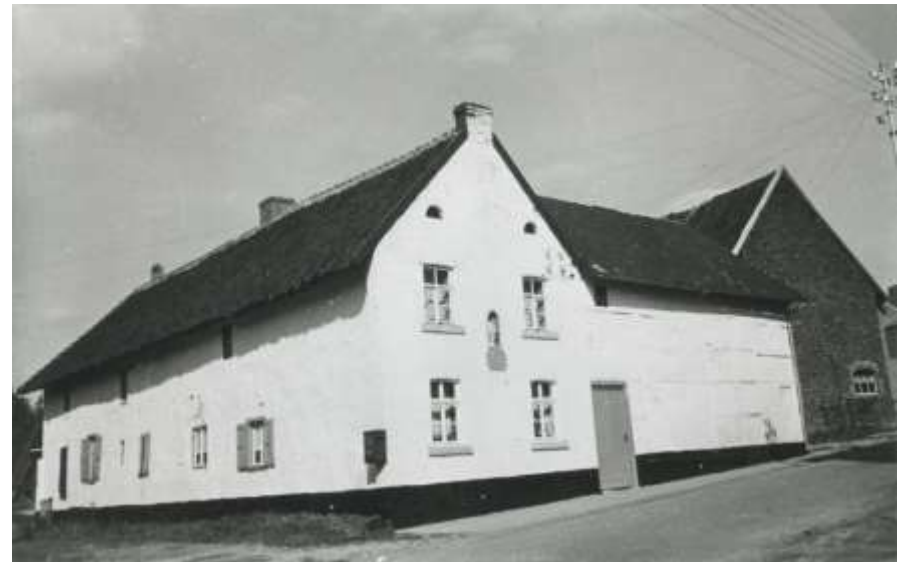
X. Hilleslagerweg 43-45, begin jaren 1960 (Bron: beeldbank Rijckheyt)

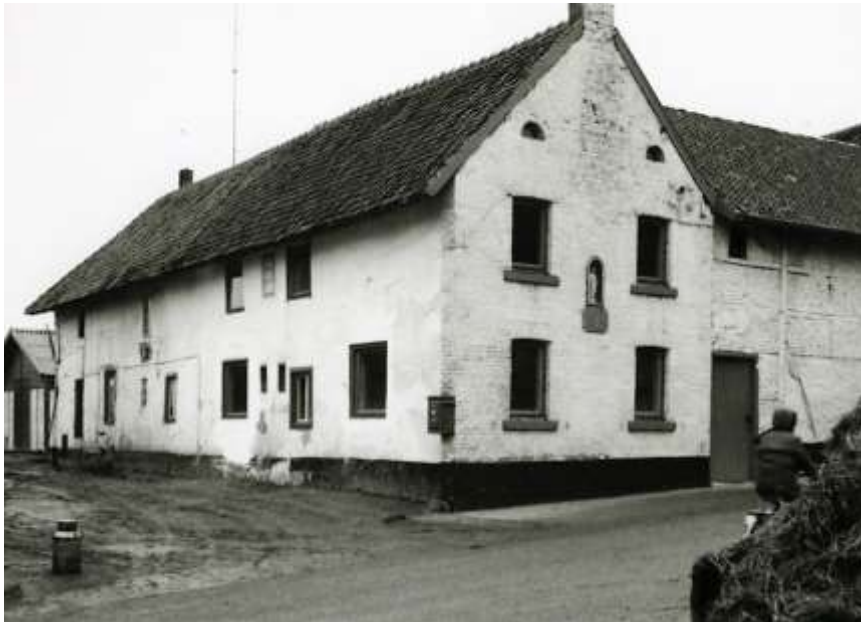
X. De hoeve in 1967. Bemerkt onder meer de nieuwe vensters (Bron: beeldbank Rijckheyt)

In de jaren 1960 zijn de twee woningen inwendig ingrijpend gemoderniseerd en voorzien van gemakken die destijds gemeengoed werden: denk daarbij aan binnenshuis gelegen

toiletten en douches/badkamers. Op de verdieping kwamen er nieuwe kamers en werden plafonds verhoogd met geheel nieuwe balkagen. Daarnaast kwamen er ook tal van nieuwe vensters.

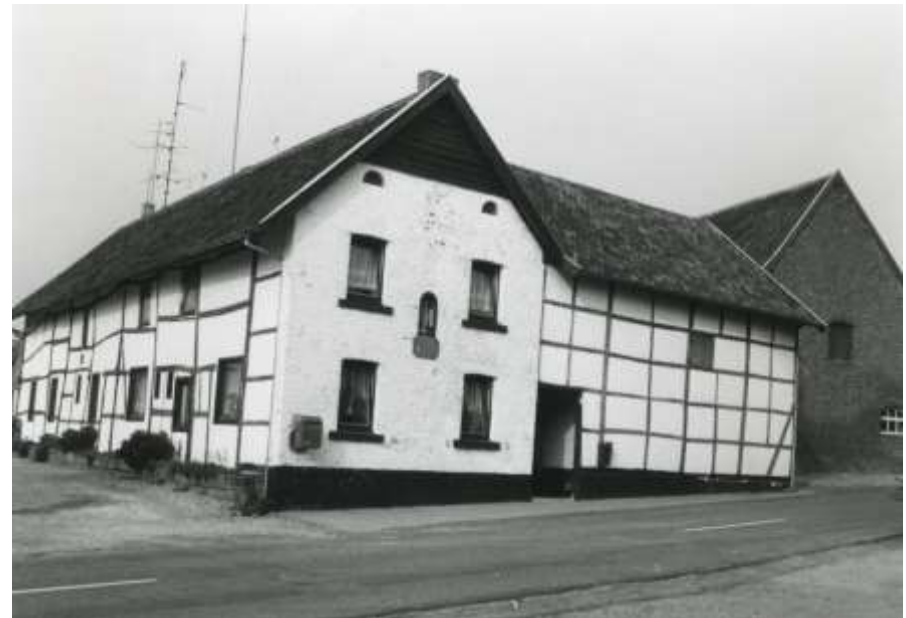
X. De hoeve begin jaren 1980. Bemerkt onder meer de nieuwe vensters (Bron: beeldbank Rijckheyt)

In 1979 is aan de achterzijde in baksteen een kleine bijkeuken aangebouwd. Ook is de bestaande bebouwing destijds onder handen genomen. De vullingen van de vakken, die tot dan bestonden uit vlechtwerk met stroleem of baksteen, werden grotendeels vervangen door houtvezelplaat met pleisterwerk. Opvallend en typisch voor die tijd was ook het zwart schilderen van de houtskeletdelen. Van het dak werden de kepers en het beschot vernieuwd.

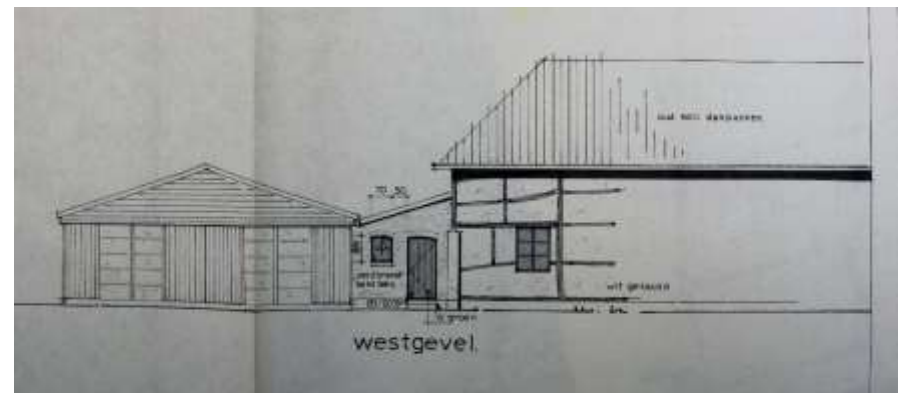
XI. Tekening bij bouw van de nieuwe bijkeuken, december 1978

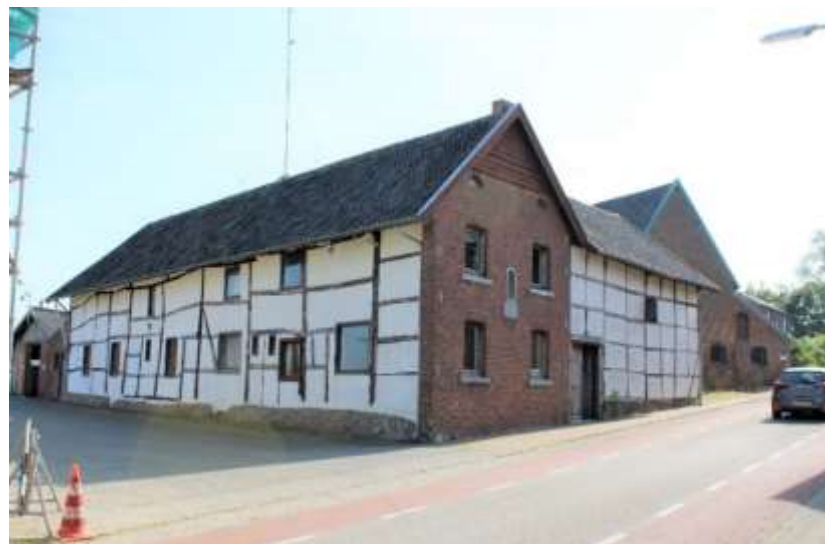
Blik op de hoeve vanuit het zuidwesten

Hilleslagerweg 43-45 betreft een hoeve met L-vormig grondplan die bestaat uit een dwars op de weg georiënteerd woonhuis met haaks daarop een aansluitende, parallel aan de weg gelegen stalvleugel. De zadeldaken zijn gedekt met grijze oude holle pannen.

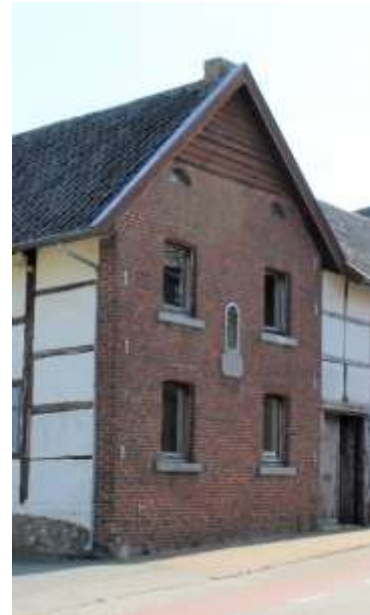
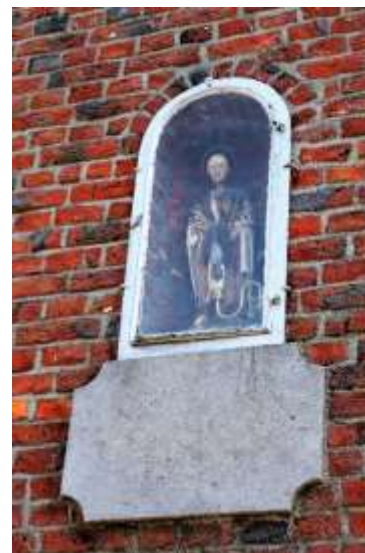
1. De in baksteen opgetrokken kopgevel van het woonhuis
2. Detail van een venster
3. De gevelsteen met beeldnis

De straatgevel is opgetrokken uit in kruisverband verwerkte baksteen en gedateerd middels een gevelsteen met het jaartal 1861. De gevel is secundair voor het meeste vakwerk van het woonhuis, maar stamt wel uit dezelfde fase als de aansluitende en parallel aan de weg gelegen vakwerkstal. De gevelsteen toont verder de initialen S.M.O., G.J.V. en M.B.P. Die laatste staan voor Gillis Jozef Vliex en Maria Barbara Ploumen. Boven de steen is een nis met daarin een fraai gesneden houten Mariabeeld. Het beeld gaat vrijwel zeker vooraf aan de gevel en is naar alle waarschijnlijkheid 18<sup>de</sup>-eeuws. De nis is bovendien nog voorzien van het oorspronkelijke 19<sup>de</sup>-eeuwse ruitje.

Op de begane grond en verdieping zijn elk twee vensters met uitspringende hardstenen dorpels, zoals typisch voor de bouwtijd. De huidige ramen zijn vernieuwd in de jaren 1970. Op de zolderhoogte zijn ter beluchting twee halfronde openingen.

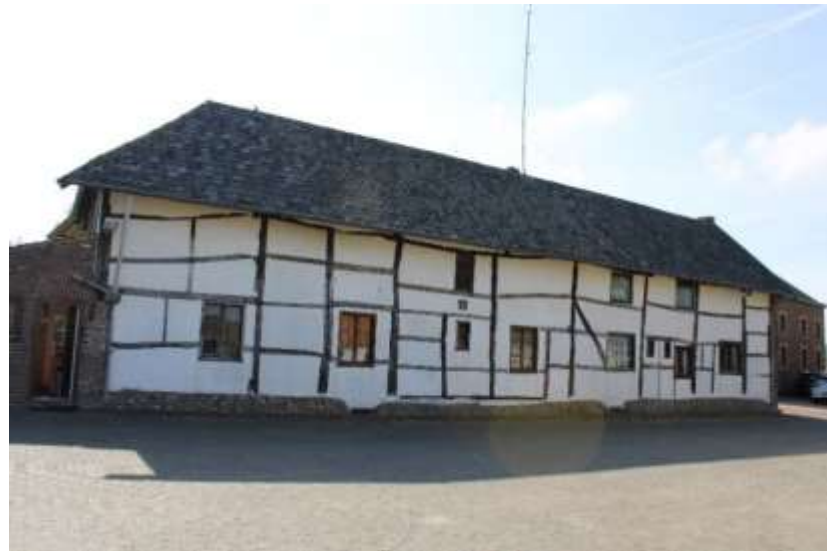
De westelijke langswand bestaat uit een vakwerkconstructie van zeven traveeën lang (exclusief de aaneenhechting met de bakstenen straatgevel uit 1861). De constructie is vandaag de dag overwegend schoorloos (er resteert slechts één schoor), bestaat uit vrij grillig hout en bevat aantoonbaar veel hergebruikte en secundaire delen. Als zodanig heeft de wand thans een overwegend 19<sup>de</sup>-eeuws karakter maar moet een 18<sup>de</sup>-eeuwse basis hebben. De kadastrale kaarten tonen overigens dat er tussen 1840 en 1876 veel gewijzigd is, onder meer met een versmalling van het deel aan de noordzijde.

4. De westelijke langswand

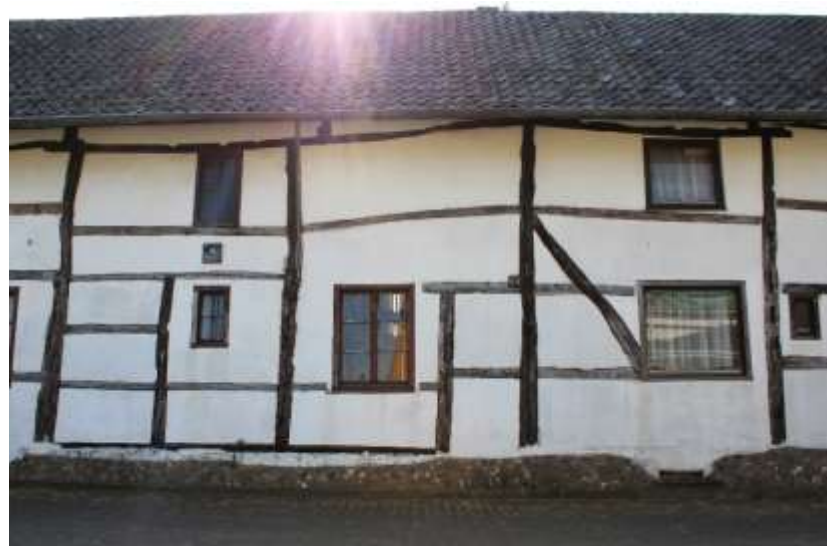
Van de wand is dankzij de wandplaten een duidelijke fasering af te lezen. Traveeën 3-5, geteld vanaf de straatzijde, zijn het oudste, met latere uitbreidingen van traveeën 1-2, 6 en 7. De wand is secundair opgehoogd voor het verkrijgen van een hogere woonverdieping, hetgeen een gebruikelijke 19<sup>de</sup>-eeuwse wijziging is. Hier moet dit in dezelfde fase zijn gebeurd als het optrekken van de bakstenen straatgevel in 1861.

5. Travee 5-3, de oudste sectie van de wand

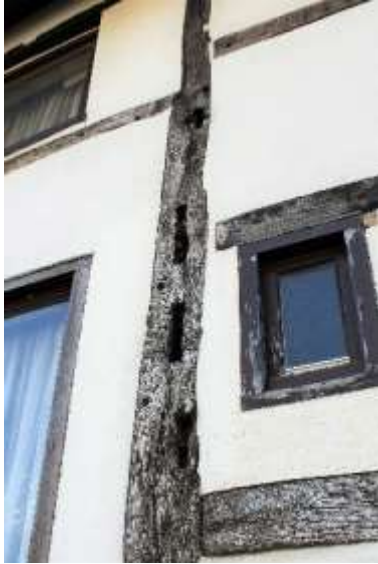
- 6. De stijl van gebint 3, met veel sporen van hergebruik: maar liefst drie lege pengaten
- 7. Twee duidelijk secundair ingepaste regels in travee 5
- 8. Travee 2 en 1
- 9. Een dichtgemaakt venster uit de 19<sup>de</sup> eeuw, met links van de stijl een vensters uit de jaren 1930, de overige twee, uiterst links en rechts, stammen uit de jaren 1960

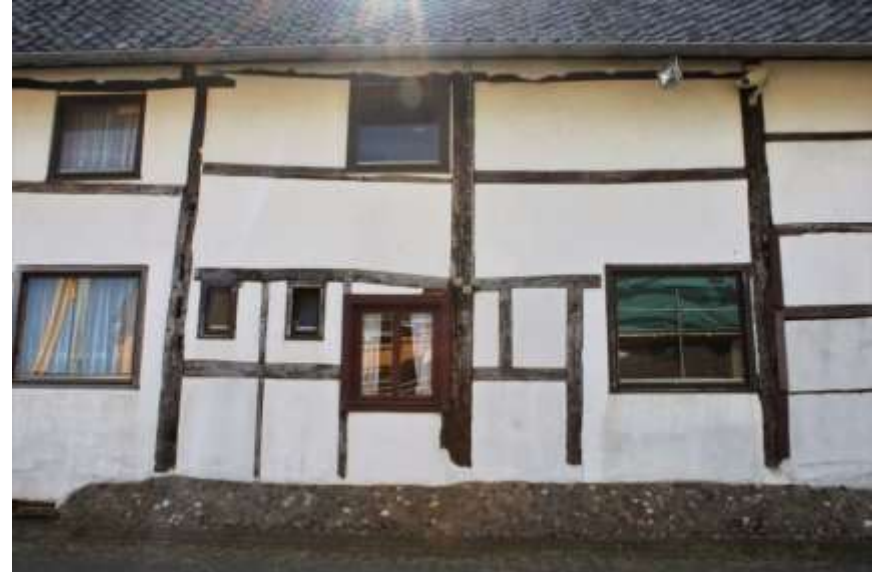
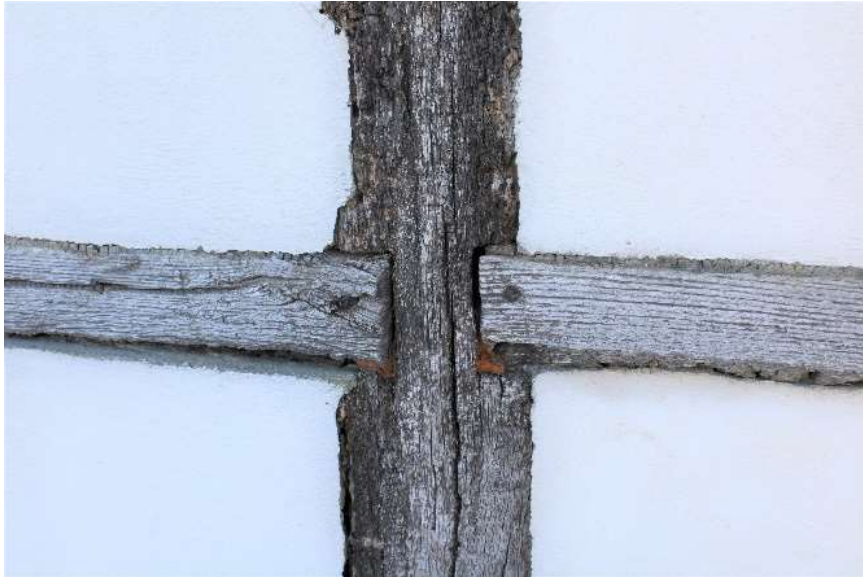
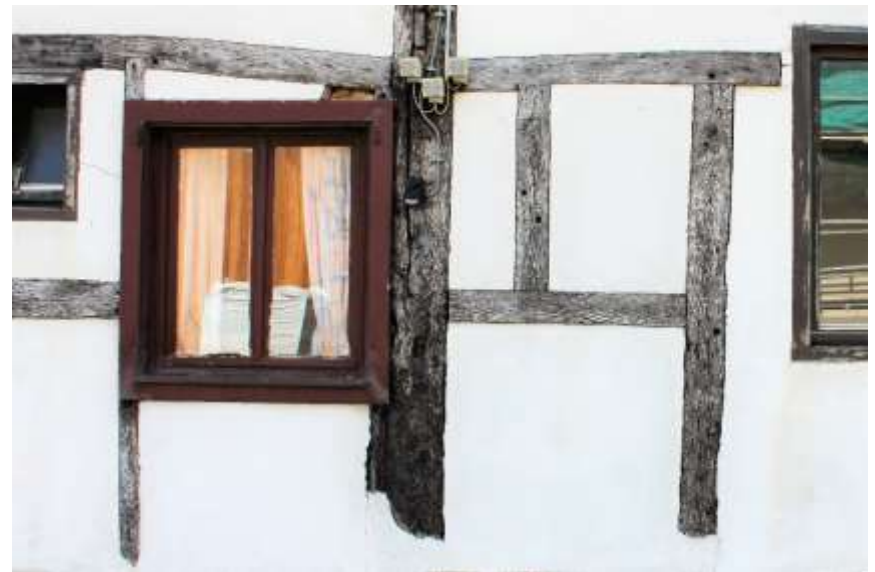
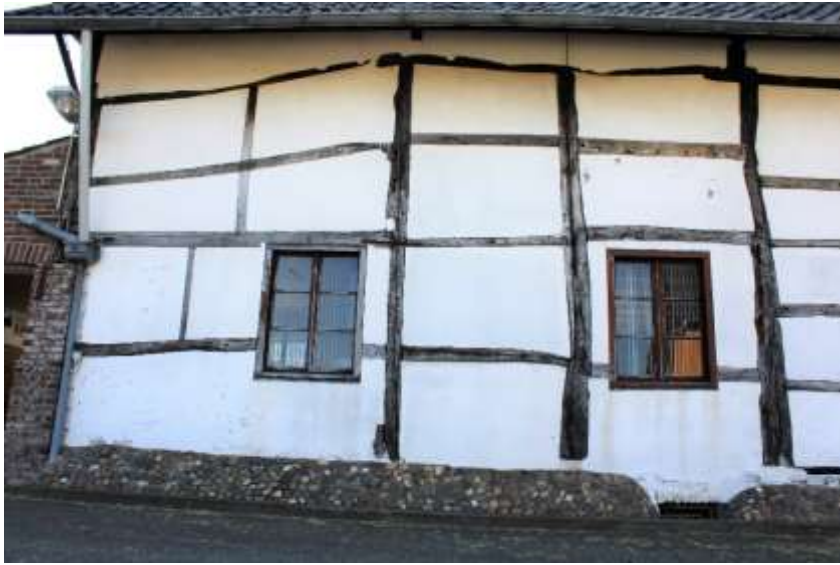
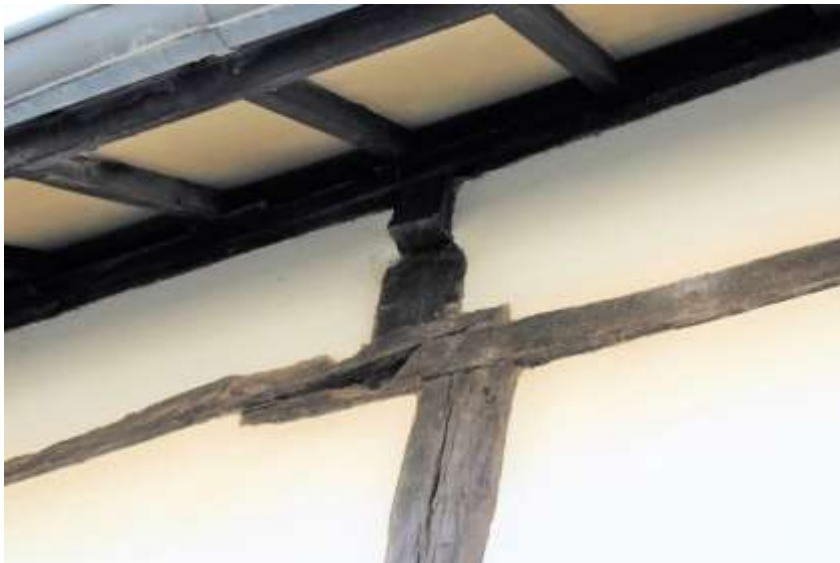
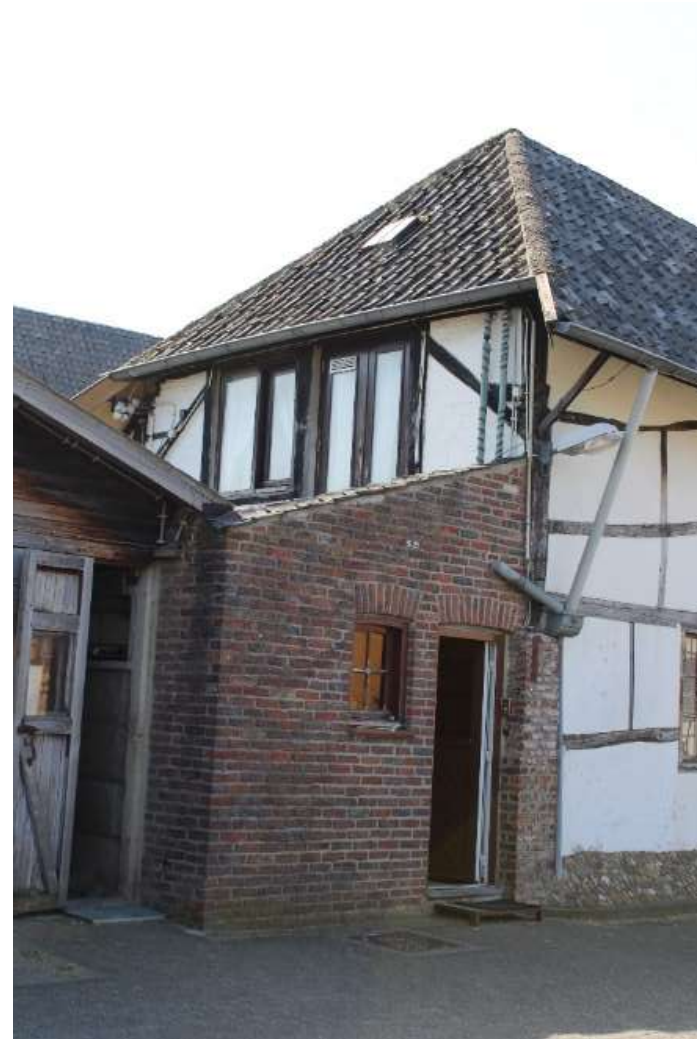
10. Travee 7 en 6

11. De wandplaten met faseverschil (tussen travee 6 en 5)  
en de secundaire ophoging

12. De in 1979 gebouwde bijkeuken

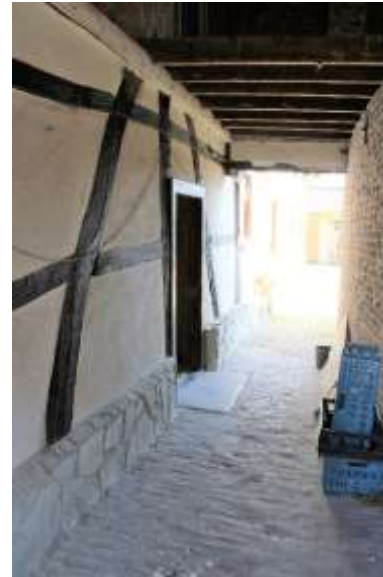
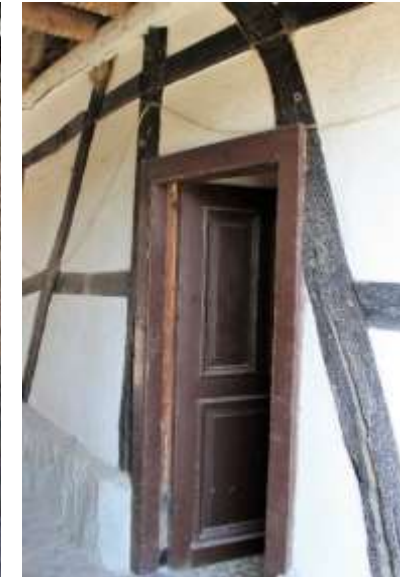
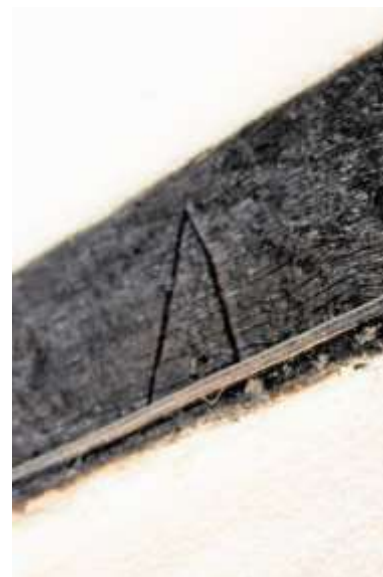
13. Blik langs de oostelijke langswand, met links travee 1 en 2

14. De secundaire toegang

15. Detail van een merk

De oostelijke langswand kan benaderd worden via het voetgangerspoortje in de 19<sup>de</sup>-eeuwse vakwerkstal. Ook deze wand bestaat geheel uit houtskelet, en ook hier wijzen diverse pengaten in de stijlen op hergebruikt hout. De wand aan deze zijde is echter nog meer intact dan de andere. Hier zijn consequenter schoren toegepast, worden leesbare markeringen aangetroffen en resteren uitkraagschoren die meer typisch zijn voor de 18<sup>de</sup> eeuw. De wand toont eveneens vier fases.

In tweede travee vanaf de straat bevindt zich een deur die gelet op een toognagelgat in schoor secundair moet zijn; de deur zelf is een drie-paneelsexemplaar uit begin 19<sup>de</sup> eeuw. We treffen  $\Lambda$  als basismerk voor de eerste travee met  $\Lambda$  met een extra streepje voor de tweede. In de vijfde travee is een secundaire deur, waarschijnlijk bevond de oorspronkelijke zich rechts ernaast. Ook tekent zich nog een deur af in de zesde travee.

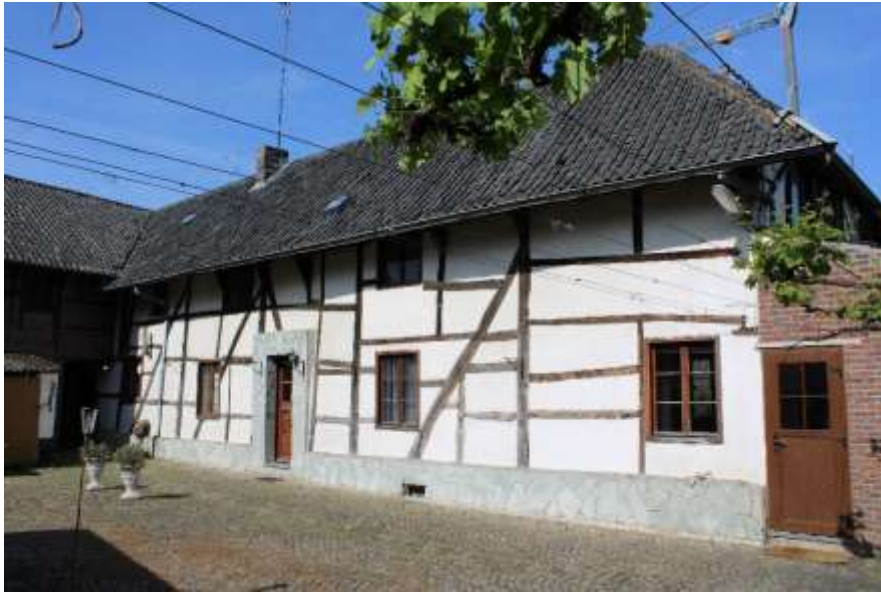
16. De langswand gezien vanaf de noordoostzijde

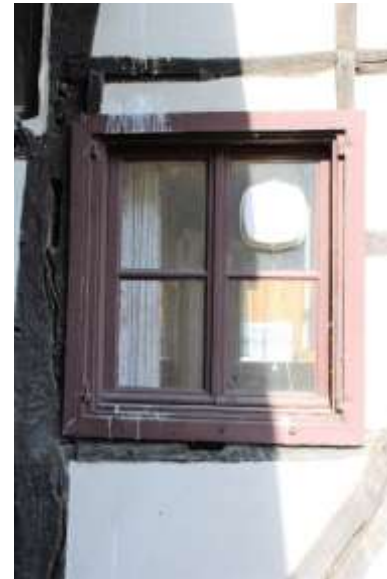
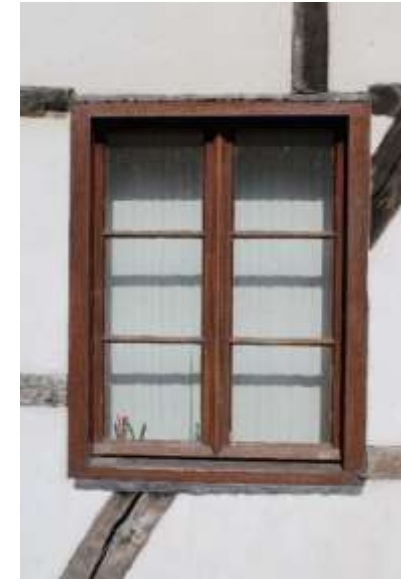
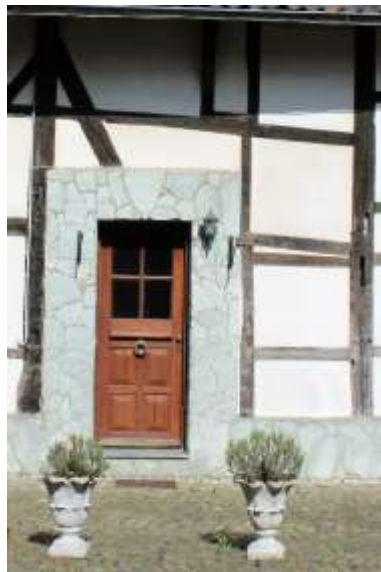
17. De secundaire deur in de vijfde travee

18. Een venster uit de jaren 1930 in de derde travee

19. Een venster uit 1979 in de vierde travee

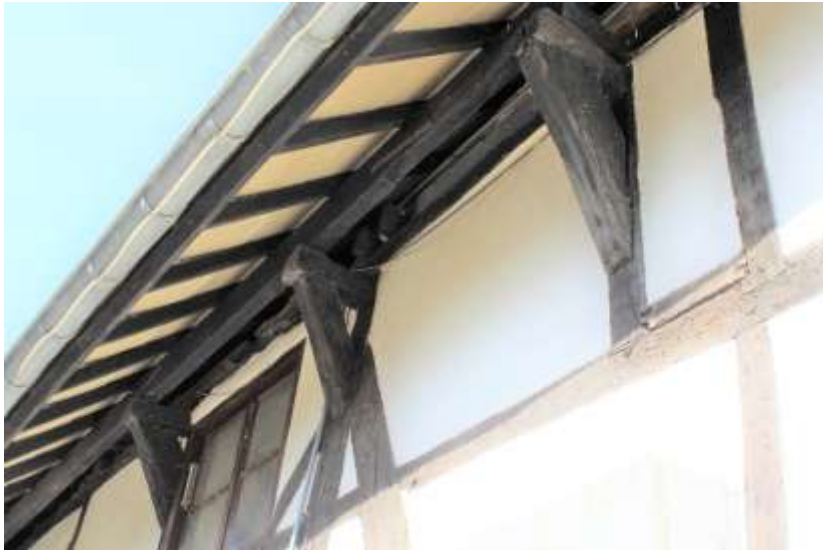
Omdat we ons aan de zijde van de mesthof bevinden is bij deze wand een overkraging verwezenlijkt. De middelste traveeën hebben drie uitkraagschoren die voor wat betreft dimensionering ook wel typisch zijn voor de 18<sup>de</sup> eeuw. Verder naar het noorden zijn er twee exemplaren met eenvoudige ornamentering die ook 18<sup>de</sup>-eeuws kan zijn. De traveeën aan de straatzijde hadden oorspronkelijk ook een uitkraging, maar schoren zijn daar verwijderd met het bouwen van de stal in het midden van de 19<sup>de</sup> eeuw.

21. De uitkraagschoren van de vierde en vijfde travee...

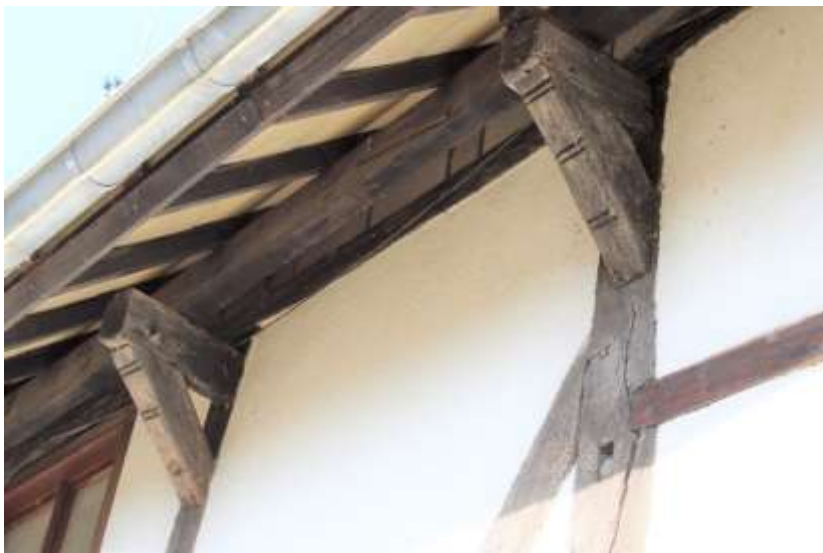
22. ...en die van de zesde travee

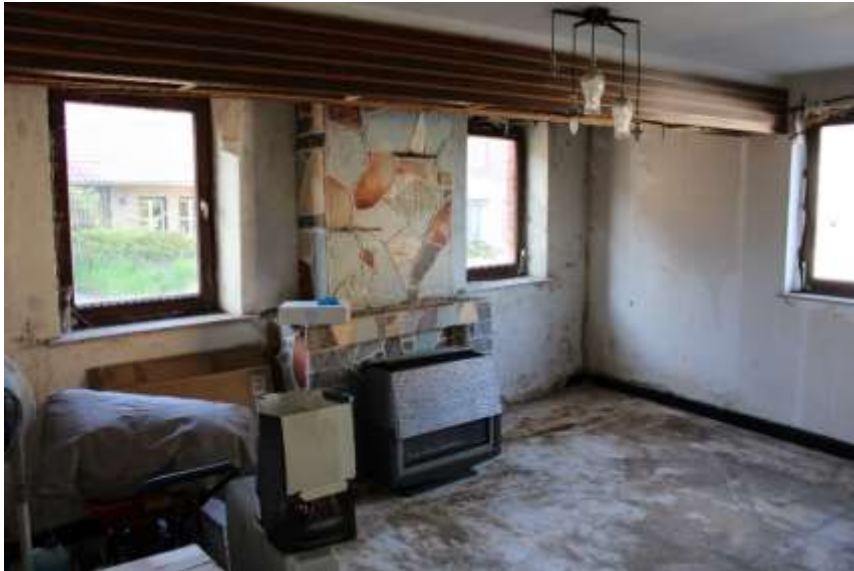
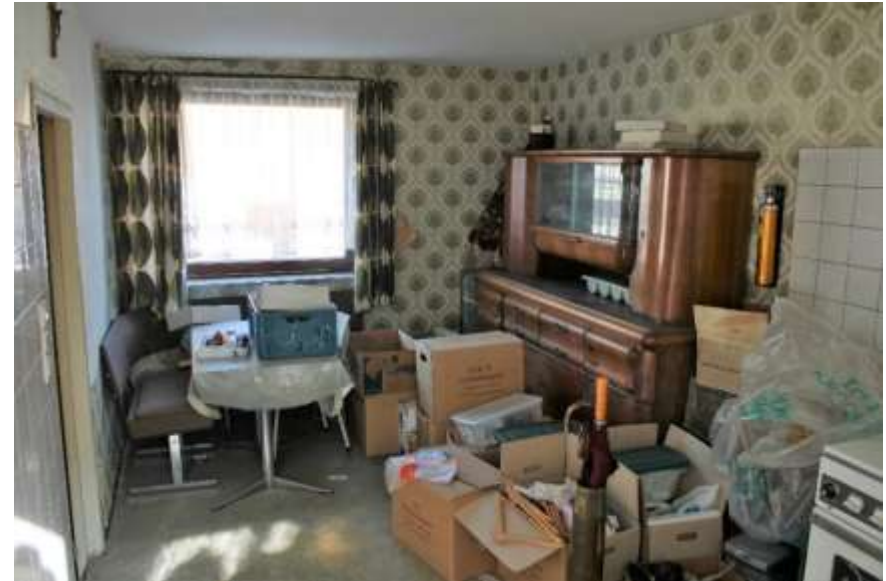
Links is de toegang tot een kamer aan de straatzijde. Er ligt een ankerbalk met deels verwijderde secundaire betimmering in het zicht. De pen- en staakgaten in de balk tonen dat deze oorspronkelijk deel uitmaakte van een kopgevel in vakwerk, verdwenen bij het verwezenlijken van de nieuwe gevel in baksteen in 1861. Tussen de vensters aan de straatzijde bestaat een schouw bepekt met Noorse leisteen, zoals typisch voor de jaren 1960. De ramen zijn vernieuwd in de jaren 1970.

25. Blik op de voorkamer  
26. Detail van de ankerbalk die oorspronkelijk deel uitmaakte van het kopgebint, ofwel de vakwerkgevel aan de straat

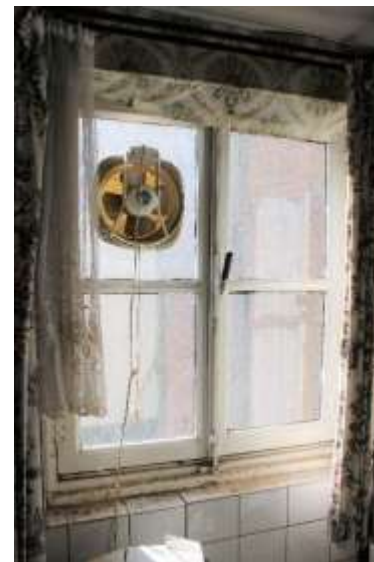
27. De keuken in de derde travee  
28. Het venster in de oostwand

Rechts van de gang, in de derde travee is een keuken. Deze bevindt zich boven de voorste kelder. In de oostwand is een venster met kozijn en ramen uit de jaren 1930; in de westwand komen deze uit de jaren 1960.

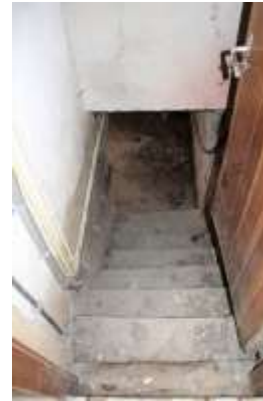
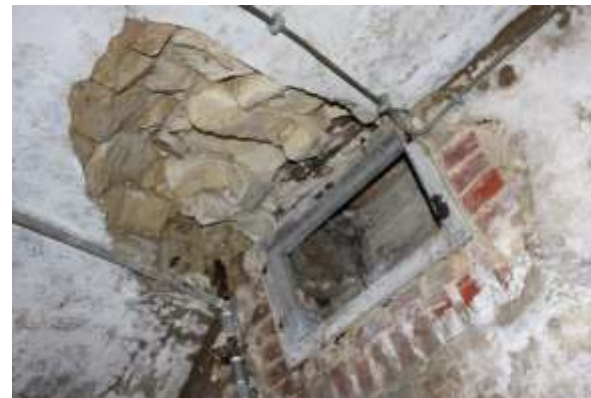
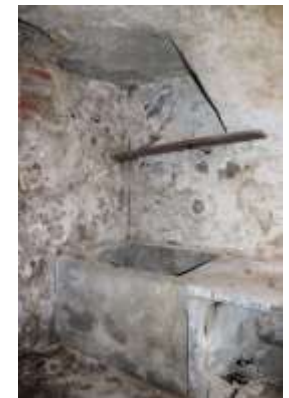
29. De toegang met betonnen traptreden

31. Detail van de Vijlense kalksteen

32. De oorspronkelijke toegang aan de andere zijde

Onder de trap naar de verdieping is de toegang tot de kelder. Deze toegang is 19<sup>de</sup>-eeuws, maar de trap is jonger en bestaat thans uit beton of is gecementeerd. De kelder ligt onder de derde travee en moet oorspronkelijk aan de voorzijde van het huis hebben gelegen.

Het gewelf is geconstrueerd uit Vijlener kalksteen met een gedrukt tongewelf met relatief hoog opgaande zijmuren. De steen houdt qua hardheid het midden tussen de mergel zoals gewonnen bij Sint-Pieter en Sibbe en de hardere steen van Kunrade. Wat betreft vorm kan de kelder goed voorafgaan aan het vakwerkhuis zoals het bestaat in zijn huidige hoedanigheid. Men denke aan een mogelijke datering in de 16<sup>de</sup> of 17<sup>de</sup> eeuw. Het is dan ook niet onwaarschijnlijk dat er ter plaatse van het huidige huis, gezien de centrale ligging in de kern van Hilleslagen, een oudere voorganger heeft gestaan.

De oorspronkelijke toegang lijkt aan de andere kant te hebben gelegen, hetgeen past bij de opzet van voor de uitbreiding naar de straatzijde.

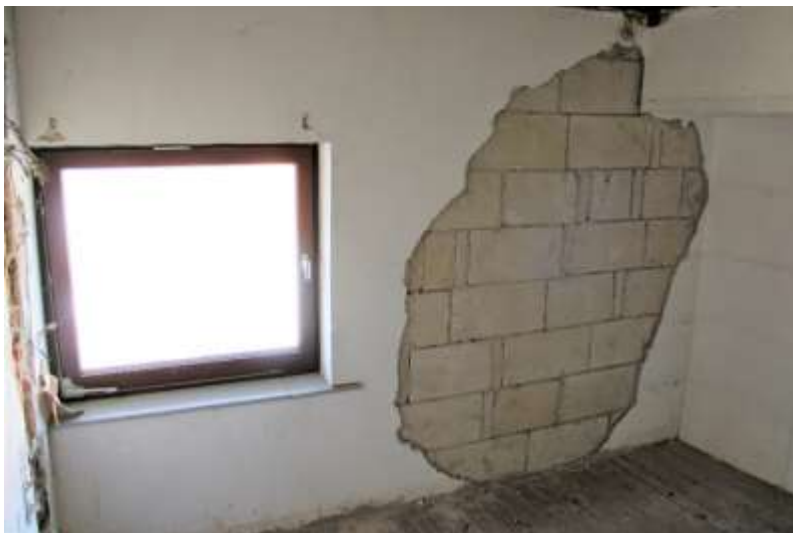
Op de overloop en in de kamer aan de westzijde is te zien dat de buitenwanden in vakwerk (deels) voorzien zijn van binnenbladen van gasbetonblokken.

35. De kamer aan de westzijde, met binnenblad uit gasbetonblokken

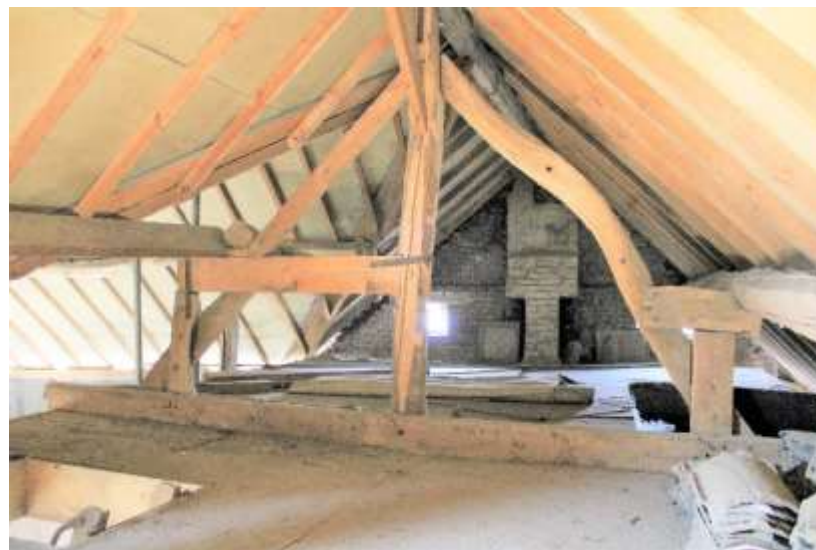
De kaspanten zijn gewijzigd met het optrekken van de straatgevel in 1861 en de daarbij horende ophoging. Het kaspant tussen de eerste en tweede travee is getimmerd uit divers hout, met nieuwe en hergebruikte oudere delen. De verbindingen zijn gemaakt met draadnagels, met op plekken ijzeren banden. Daarmee is de constructie weinig verfijnd te noemen.

37. Blik richting straatgevel met het kaspant tussen travee een en twee

De kaspanten van het woonhuis zijn in 19<sup>de</sup> eeuw op weinig verfijnde wijze vervaardigd. De gebrekkige kwaliteit legitimeert geen hoge maar een positieve waardering. Wel is op zolder de oudere schoorsteen hoog gewaardeerd en zijn de daar resterende delen uit een oudere constructie de moeite van het bewaren waard. De kepers en het dakbeschot zijn vernieuwd in de jaren 1970 en indifferent.

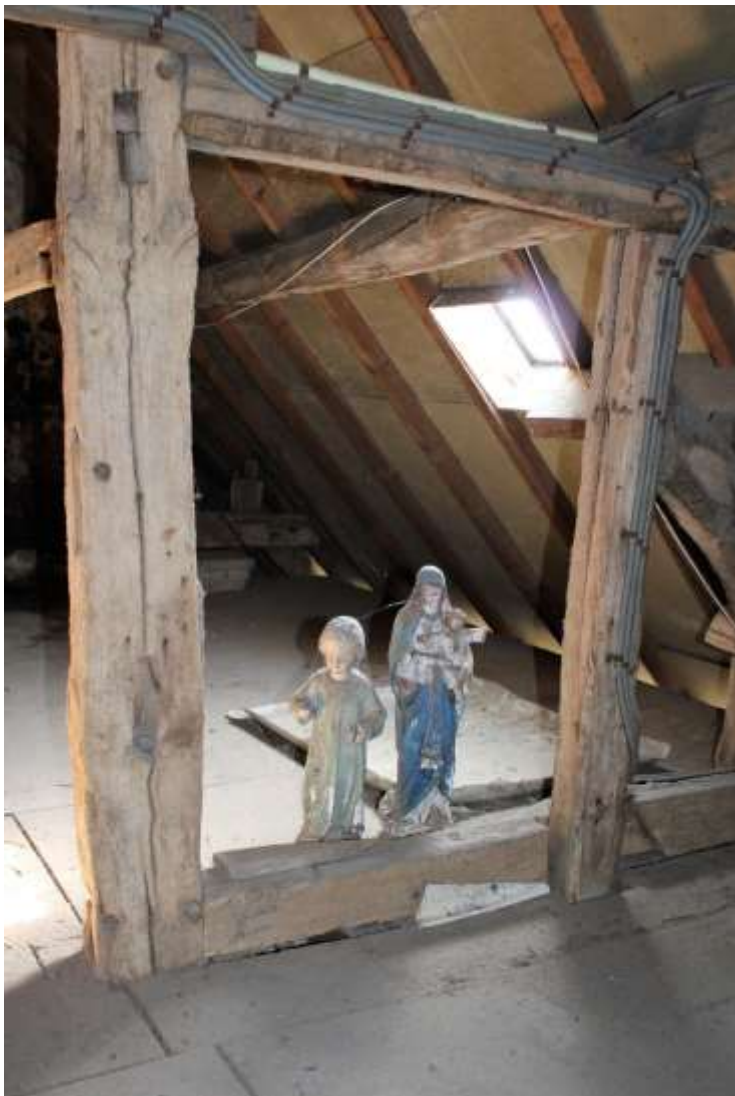
Ter plaatse van derde travee worden echter restanten uit een ouder pand aangetroffen. Met vindt hier een tussen twee oudere nokstijlen gesitueerde horizontale balk met halfhoutse kepingen die mogelijk hoorden bij kruislingse windbanden. Ook resteren hier twee delen van horizontale spantbalken, waarvan er één is ingemetseld in een oudere schoorsteen. Dat laatste heeft aan de oostzijde een lange doorstekende pen of 'ang' en diende dus als ankerbalk in een gebint. De borst van de pen ligt een stuk naar binnen t.o.v. de huidige langswand, hetgeen onderstreept dat de balk geen primaire relatie kent met de huidige opzet. De oudere nokstijlen hebben wel nog een constructieve functie. De genoemde restanten wijzen op een oudere voorganger, die mogelijk nog teruggaat tot de 16<sup>de</sup> of het begin van de 17<sup>de</sup> eeuw.

39. het gebint tussen de tweede en derde travee, met oudere stijl en horizontale gebintbalk (bemerkt ook de halfhoutse keping)

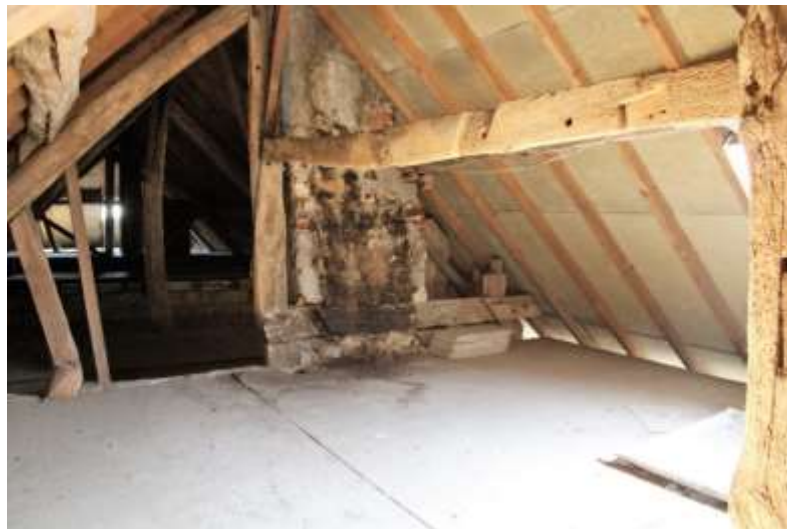
40. De balk tussen beide nokstijlen, opnieuw met halfhoutse kepingen

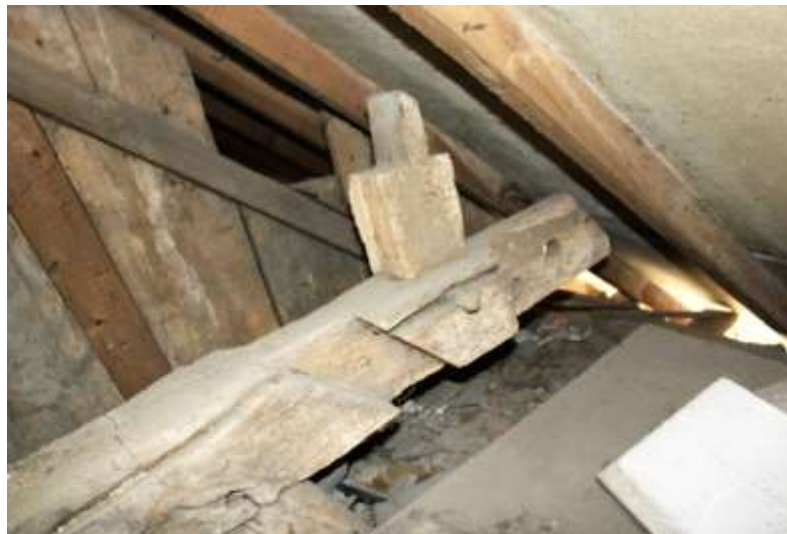
41. De spantbalk met lange pen aan het uiteinde. Ook hier weer een halfhoutse keping

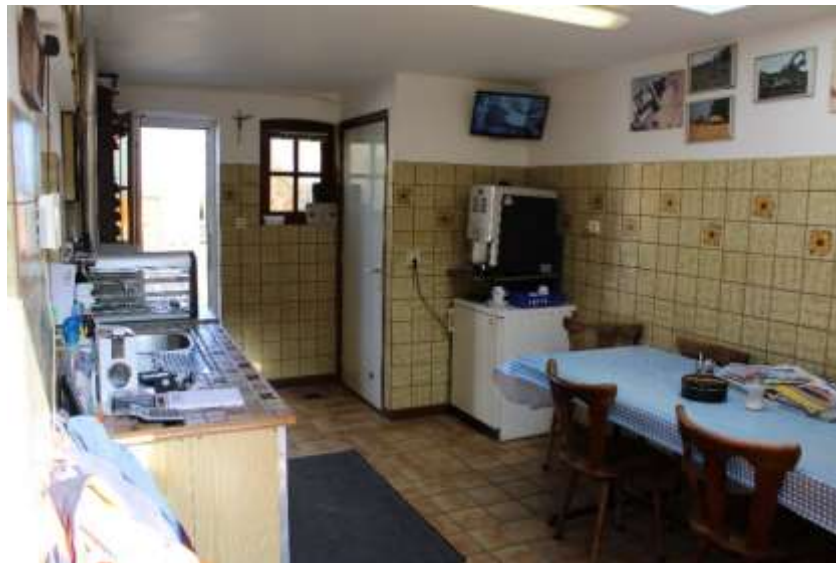
45b. De bijkeuken uit 1979 aan het noordelijk uiteinde

Aan het noordelijk uiteinde bevindt zich de in 1979 verwezenlijkte bijkeuken.

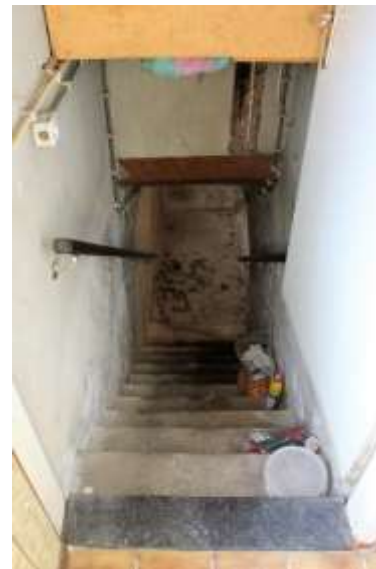
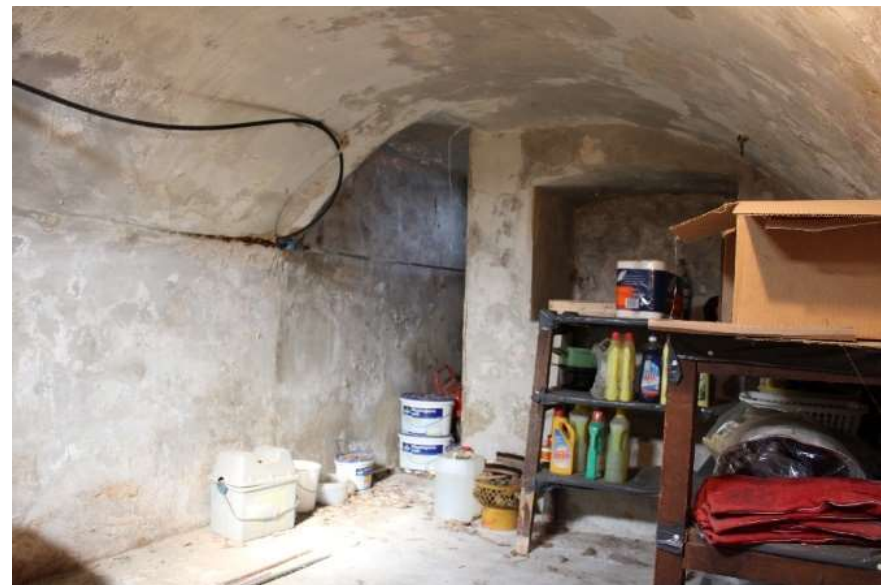
46. De keldertrap

47. De kelder, gezien richting westen

De kelder is toegankelijk vanuit de keuken. Ook deze keldertoegang heeft in beton vernieuwde traptreden. De kelder kent een gedrukt tongewelf met vrij hoog opgaande zijmuren en is qua vorm vergelijkbaar met de andere doch niet identiek.

Het gewelf bestaat uit Vijlense kalksteen maar is gecementeerd. De huidige toegang is secundair. De oorspronkelijke bevond zich aan de westzijde en was mogelijk een buitentoegang.

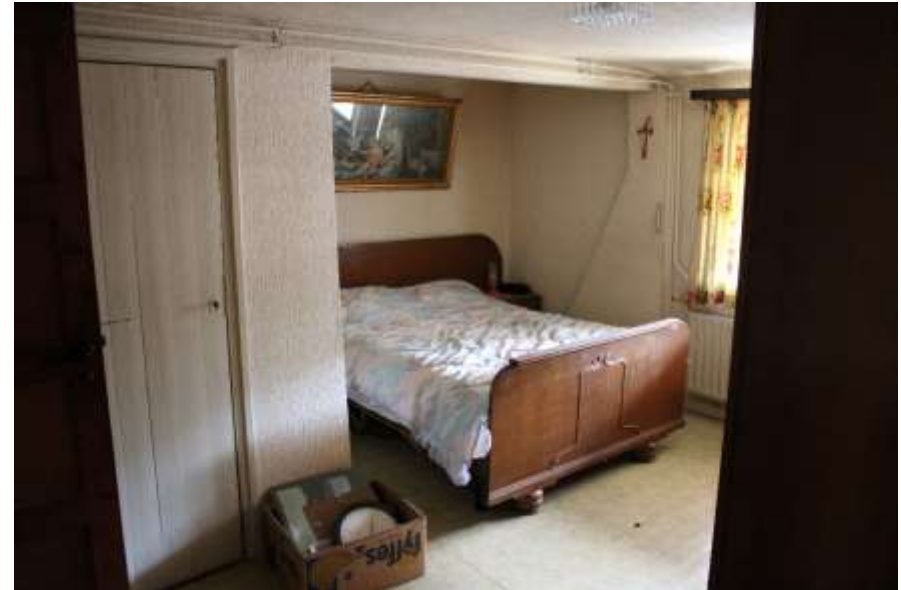
48. De kamer in de vierde travee

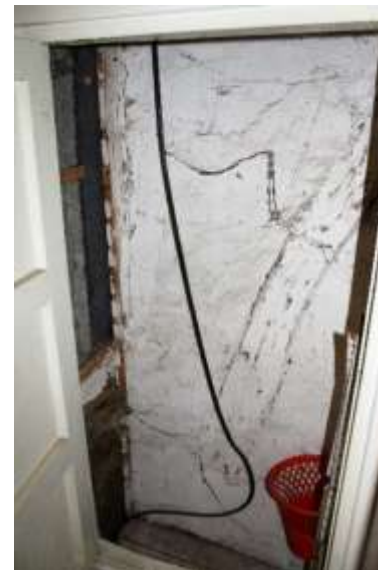
In de kamer is achter een muurkast de zuidwand tussen beide woningen deels te zien, welke hier nog bestaat uit vakwerk met vlechtwerk- en stroleemvulling.

49. De wand tussen beide woningen

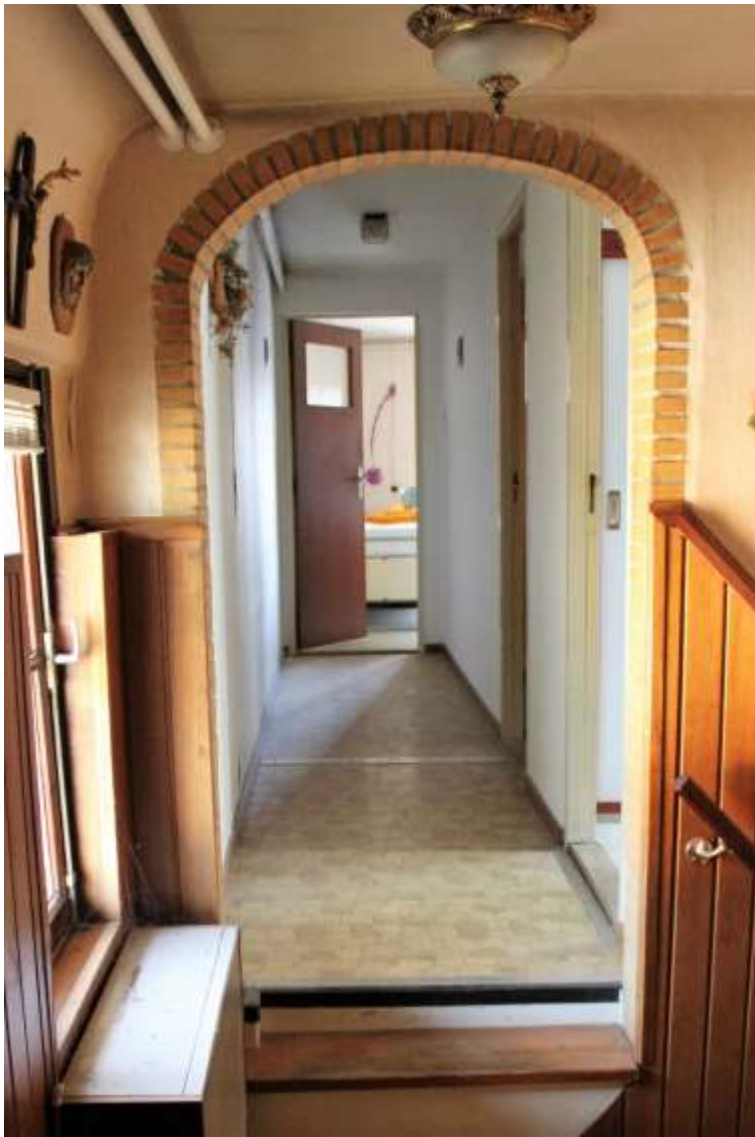
De gang in het noordelijk deel is verwezenlijkt in de jaren 1960, met deuren met kathedraalglas die zeer typisch zijn voor die tijd. Deze gang ontsluit een badkamer en enkele slaapkamers. De bovenliggende balklagen van het gehele noordelijke deel zijn in de jaren 1960 vernieuwd en hoger opgelegd.

50. Blik vanaf de overloop in de gang in het noordelijk deel

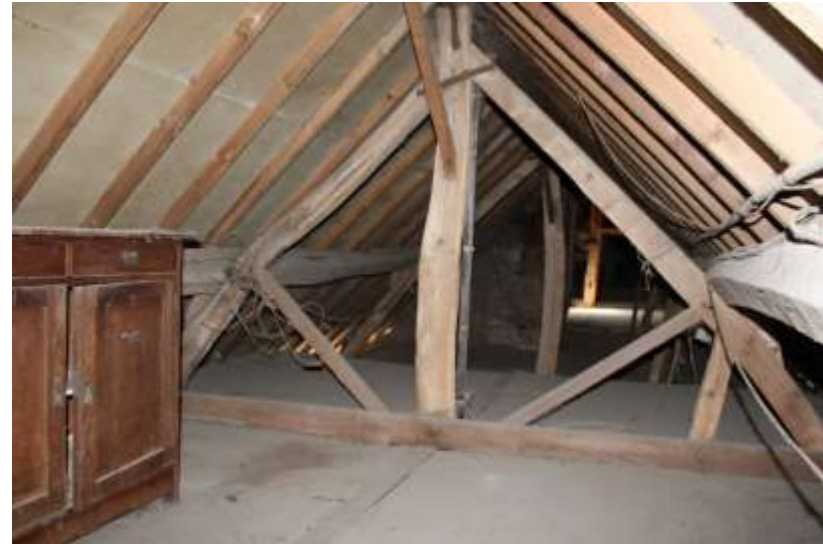
De kepers en het dakbeschot zijn vernieuwd in de jaren 1970.

54. Blik richting straatzijde

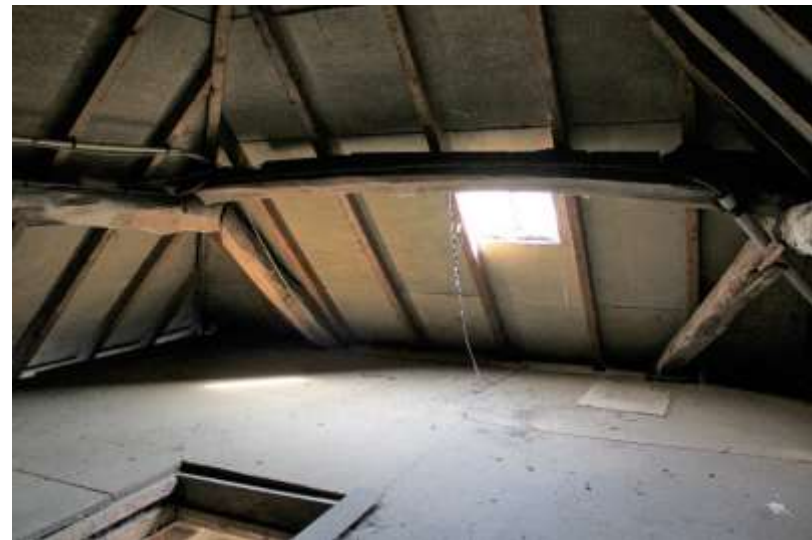
Een vlizotrap voert naar de zolder boven het noordelijk deel van het woonhuis. De kaspanten zijn hier eveneens zeer rudimentair, weliswaar samengesteld uit ouder hout, maar vervaardigd met verbindingen met draadnagels en ijzeren banden. Aan het noordelijk uiteinde is de kap, toen deze in de 19<sup>de</sup> eeuw opgehoogd werd, afgewolfd, hetgeen opnieuw vrij slordig gedaan is.

55. De onvakkundige 'afwolving' aan het noordelijk uiteinde
