**bouwhistorische verkenning met waardestelling**  
hilleshagerweg 43-45, hilleshagen (gem. gulpen-wittem)

16 juni 2023

Adres: Hilleshagerweg 43-45, Hilleshagen (gemeente Gulpen-Wittem)

Status: Rijksmonument nr. 39192 (ingeschreven in register op 24 januari 1967)

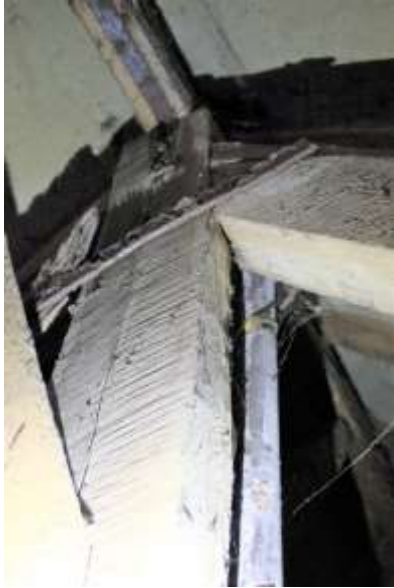
Een vlizotrap voert naar de zolder boven het noordelijk deel van het woonhuis. De kaspanten zijn hier eveneens zeer rudimentair, weliswaar samengesteld uit ouder hout, maar vervaardigd met verbindingen met draadnagels en ijzeren banden. Aan het noordelijk uiteinde is de kap, toen deze in de 19<sup>de</sup> eeuw opgehoogd werd, afgewolfd, hetgeen opnieuw vrij slordig gedaan is.

56. Zaagsporen (van bijvoorbeeld een grote raamzaag) suggereren dat het hout van de kapspanten relatief oud is

De kaspanten van het woonhuis zijn in 19<sup>de</sup> eeuw op weinig verfijnde wijze vervaardigd. De gebrekkige kwaliteit legitimeert geen hoge maar een positieve waardering. Wel is op zolder de oudere schoorsteen hoog gewaardeerd en zijn de daar resterende delen uit een oudere constructie de moeite van het bewaren waard. De kepers en het dakbeschot zijn vernieuwd in de jaren 1970 en indifferent.

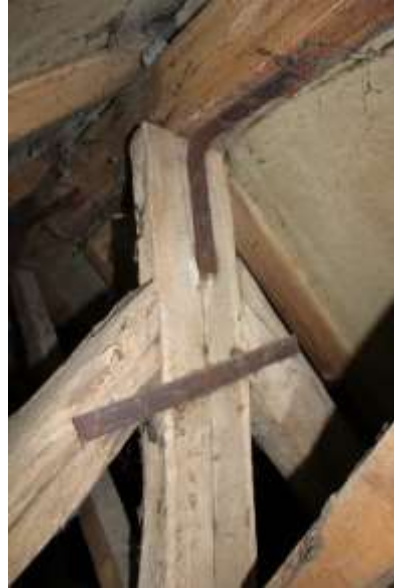
De kaspanten zijn gewijzigd met het optrekken van de straatgevel in 1861 en de daarbij horende ophoging. Het kaspant tussen de eerste en tweede travee is getimmerd uit divers hout, met nieuwe en hergebruikte oudere delen. De verbindingen zijn gemaakt met draadnagels, met op plekken ijzeren banden. Daarmee is de constructie weinig verfijnd te noemen.

57. De verbindingen middels ijzeren stroken en draadnagels wijzen voor wat betreft de vervaardiging van de spanten op een jongere datering

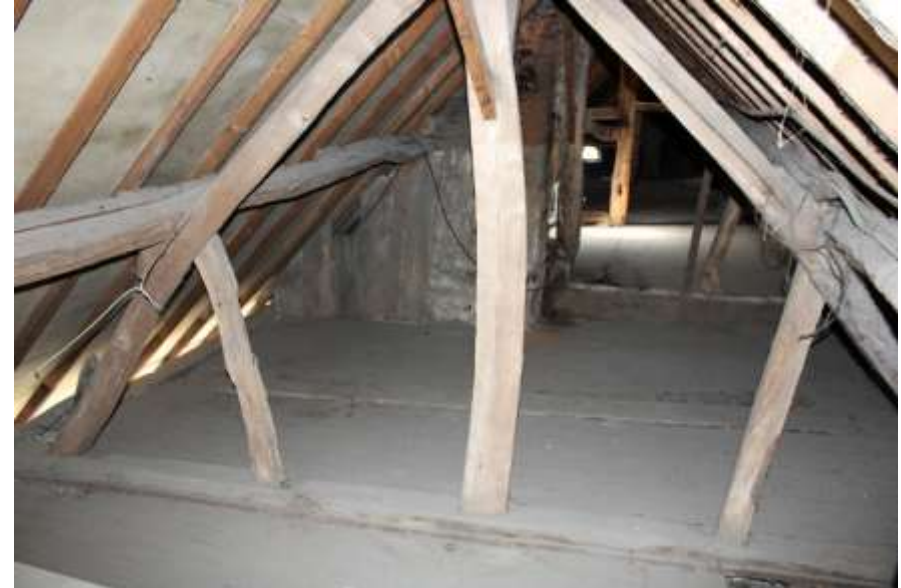
58. Een klos die een gording draagt welke eveneens is bevestigd met draadnagels

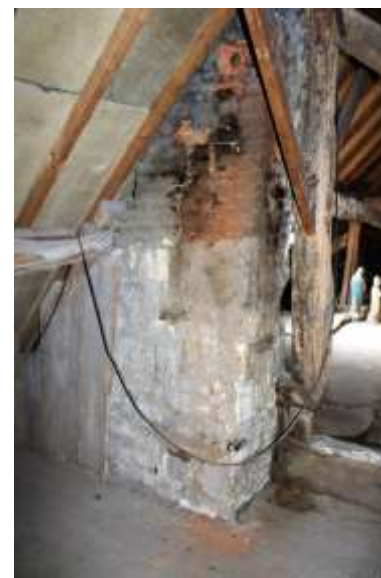
In het noordelijk deel bevindt zich een kleinere bakstenen schoorsteen uit de 19<sup>de</sup> eeuw. In de vierde travee bestaat een oudere schoorsteen, waarvan het deel benedendaks is opgetrokken uit Vijlense kalksteen. Deze behoort nog bij een kern die voorafgaat aan het huis in zijn huidige opzet.

59. Het spant tussen het vierde en vijfde gebint

60. De schoorsteen aldaar, waarvan het oudste deel nog opgetrokken is in Vijlense kalksteen

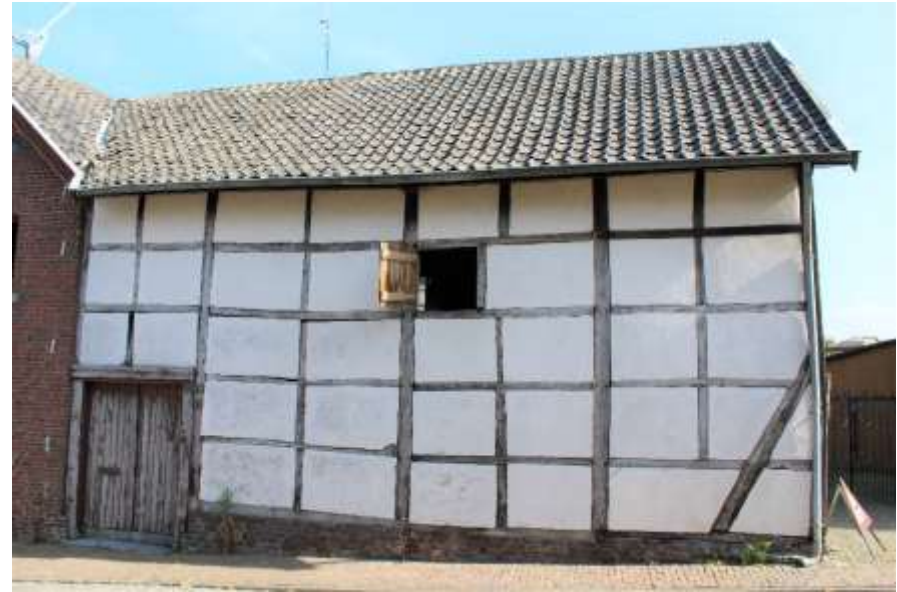
- 61. De straatgevel
- 62. De secundair verbrede toegang
- 63. Een stel paringsmerken

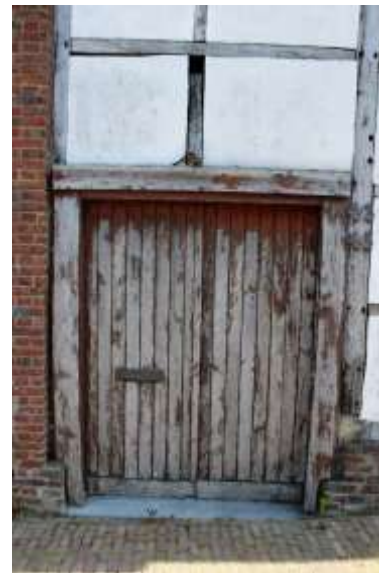
De wand aan de straat toont een eenvoudig systeem van paringsmerken, van I t/m IIII. Aan de linkerzijde is een toegang naast het huis. Die was oorspronkelijk smaller en is pas in de laatste decennia van de 20<sup>ste</sup> eeuw verbreed. Van origine was er ook een schoor rechts naast de toegang. Op zolderhoogte resteert een oorspronkelijk hooiluik.

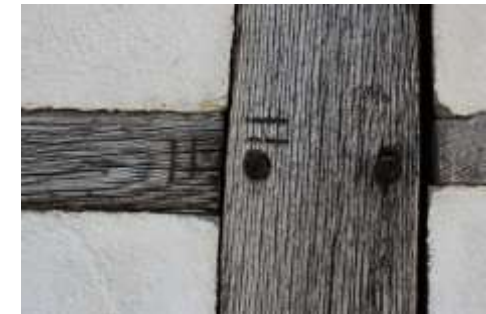
De kopgevel heeft vakwerk met schoren die de contouren van een vaas benaderen, zoals voorkwam in de 18<sup>de</sup> en 19<sup>de</sup> eeuw. Ook hier zijn tussen de regels extra verticale balkjes getimmerd. Links beneden is een secundaire toegang, waarbij ook oorspronkelijk schoor een verticale stijl is geworden, rechts van die deur.

64. De kopgevel  
65. Detail van de voetplaat  
bij de secundair gemaakte  
toegang

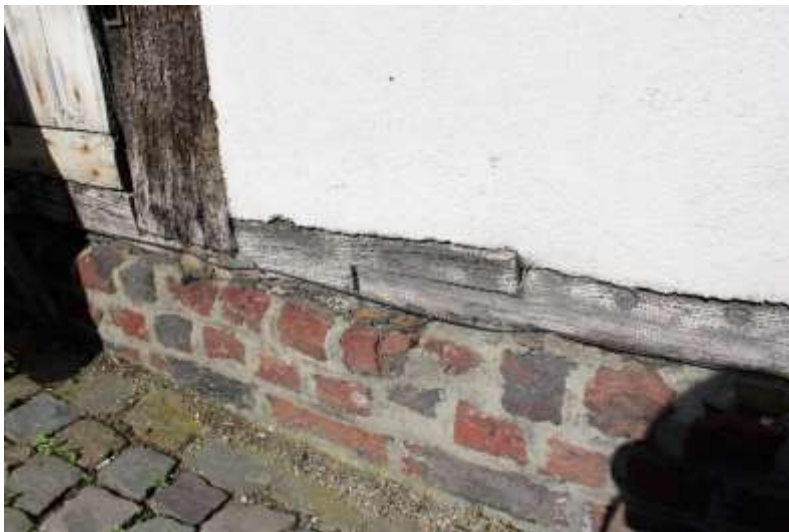
De wand aan de achterzijde is geheel schoorloos uitgevoerd, hetgeen typisch is voor het late vakwerk van de 19<sup>de</sup> eeuw. Hier bestaan nog deels vakwerkvullingen van baksteen.

66. Aanblik van de achtergevel

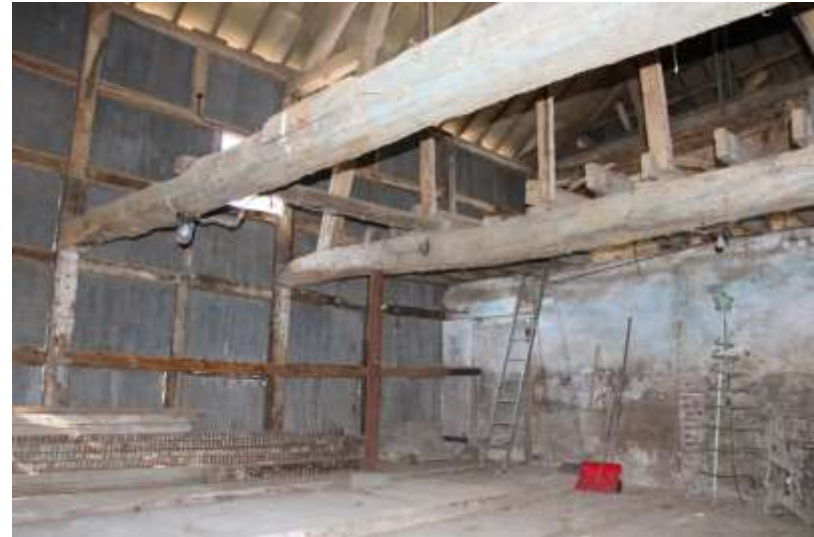
In de stal is een vloer met grup, zoals in zwang kwam vanaf begin 20<sup>ste</sup> eeuw. De huidige is een betonnen of cementdekvloer. Een putje wijst op het eronder aanwezig zijn van een gierkelder.

67. Blik in de stal in zuidwestelijke richting

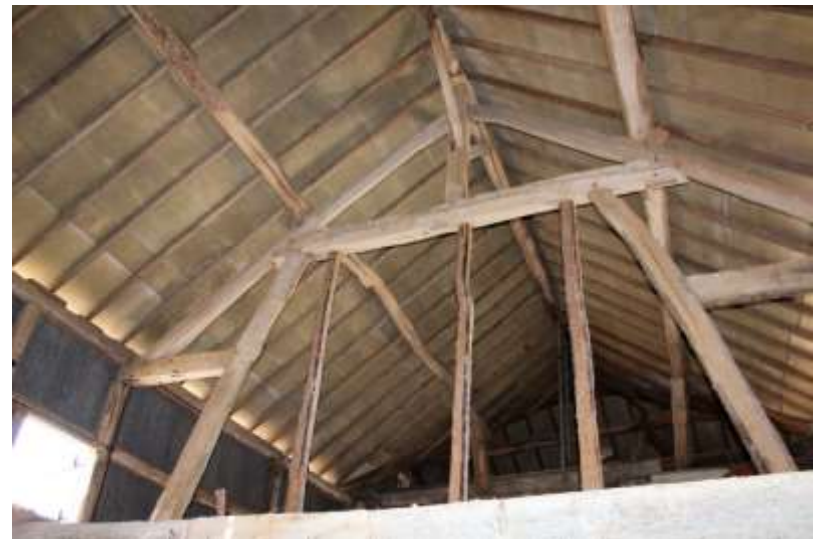
68. Het enkele kaspant

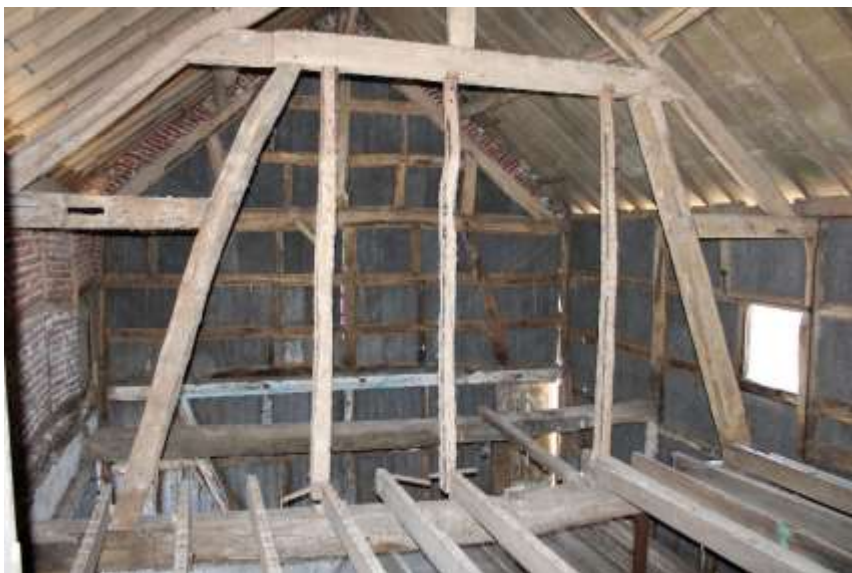
Inwendig wordt de stal bepaald door een lichte constructie met twee inwendige gebinten, waarvan er slechts één een kaspant heeft. Het kaspant is overigens grotendeels getimmerd uit hergebruikt materiaal, getuige de diverse pengaten.

69. Blik op het kapsant vanaf de andere zijde, vanaf de vloer van de binnen de stal verwezenlijkte kamer

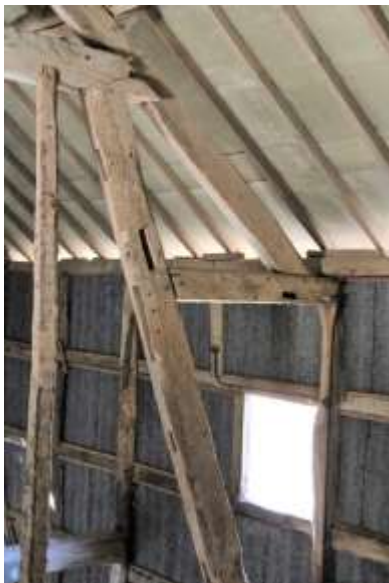
70. Detail van een kreupele stijl die in een vorig leven diende als gebintstijl in een vakwerkwand

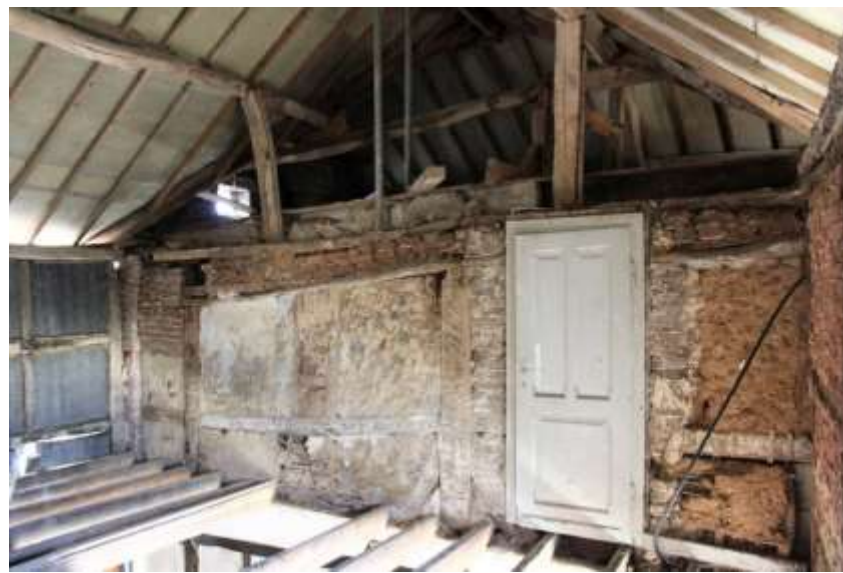
71. De langswand van het woonhuis ter hoogte van de kamer, met deur uit het begin van de 20<sup>ste</sup> eeuw

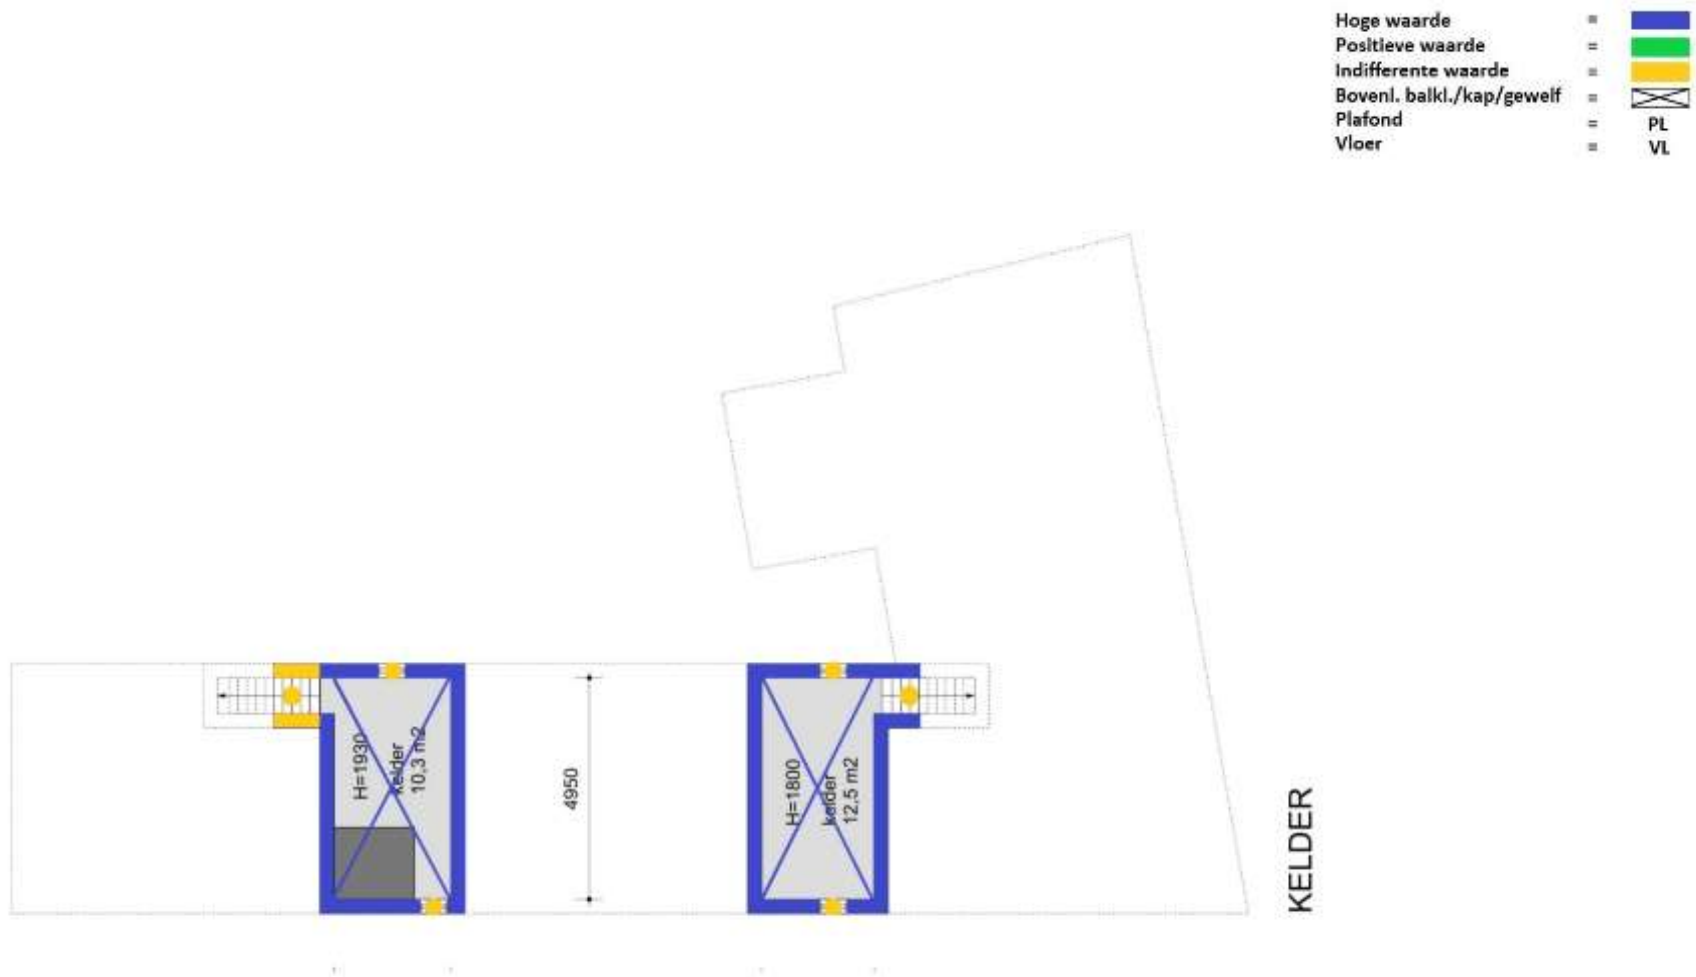
In de bijgevoegde plattegronden zijn de 'interne' waarden per bouwlaag in kleur aangegeven. Blauw staat daarbij voor een hoge, groen voor een positieve en geel voor een indifferente waarde. Bovenliggende balklagen, kapconstructies en gewelven zijn aangegeven met gekleurde kruisen. Trappen, deuren, ramen en schouwen zijn als speciale elementen gemarkeerd met gekleurde bolletjes. Beschermenswaardige vloeren zijn aangegeven met 'VL'; beschermenswaardige plafonds met 'PL'.

De markeringen met kruisen hebben betrekking op de kaspanten. De kepers en het dakbeschot zijn indifferent. Er resteren geen beschermenswaardige vloeren
