**Datum:** 22 april 2024**Onderwerp:**Rapportage Quicksan Ecologische Waarden Hilleshagerweg 45, te Mechelen  
(ons kenmerk: 24-1655)**Opgesteld door:**

## Aanleiding

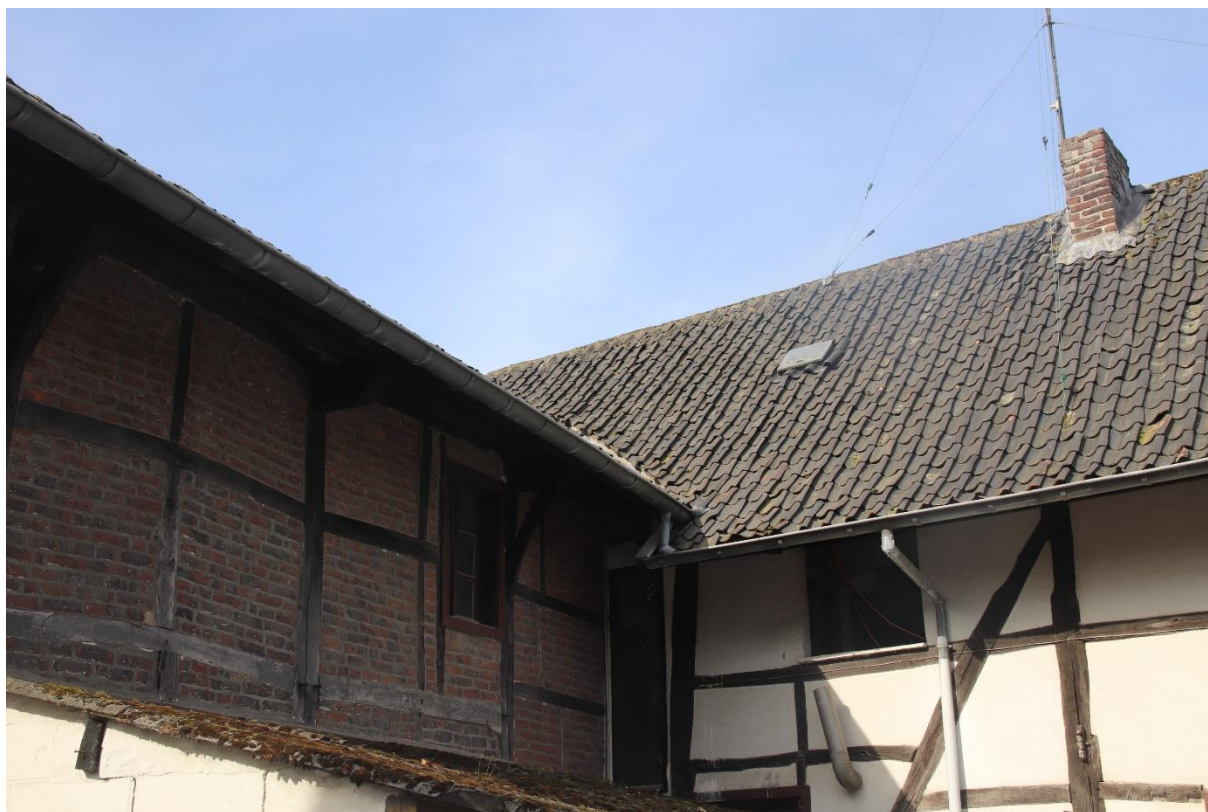
*Foto 1: Beeld van een deel van de te renoveren bebouwing*

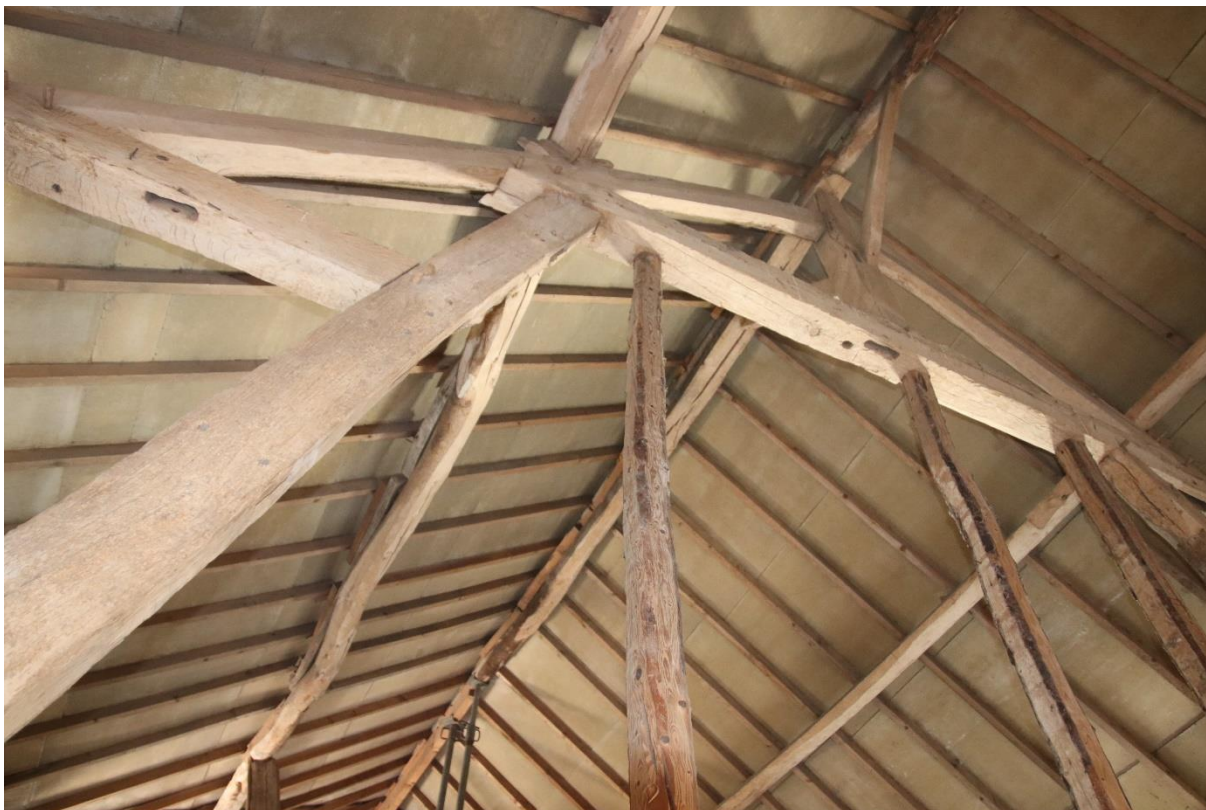
Onder de platte (oud Hollandse) dakpannen zijn verder asbestplaten aanwezig, die eveneens verwijderd dienen te worden.

Foto 2: Beeld van de binnenzijde, waar de asbestplaten zichtbaar zijn. Deze ruimte wordt omgebouwd tot een woonbare eenheid, waardoor het asbest verwijderd dient te worden.

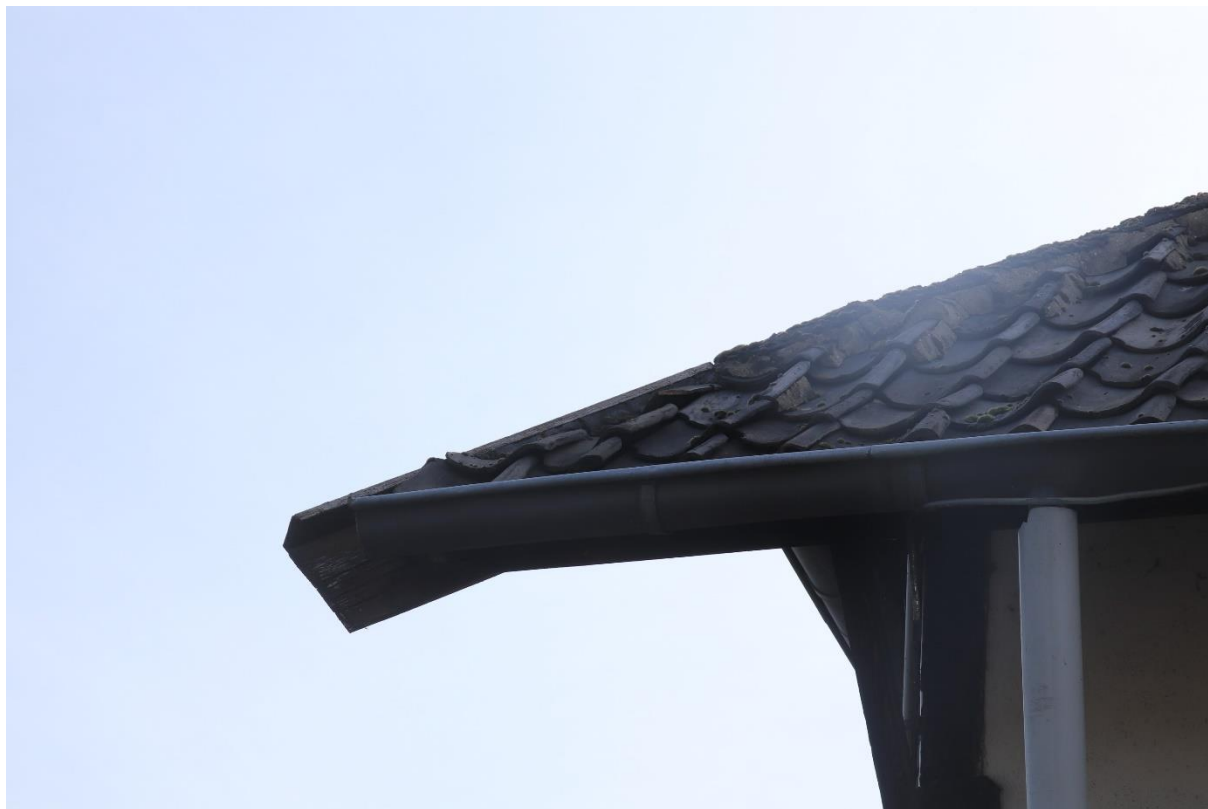
Ter plekke van de te renoveren bebouwing is geen sprake van de aanwezigheid potentiële nestlocaties van huismussen. De dakpannen die gebruikt zijn op alle daken betreffen platte pannen, waar geen ruimte onder zit waar huismussen onder kunnen broeden.

*Foto 3: Platte pannen bieden geen nestlocaties voor huismussen*

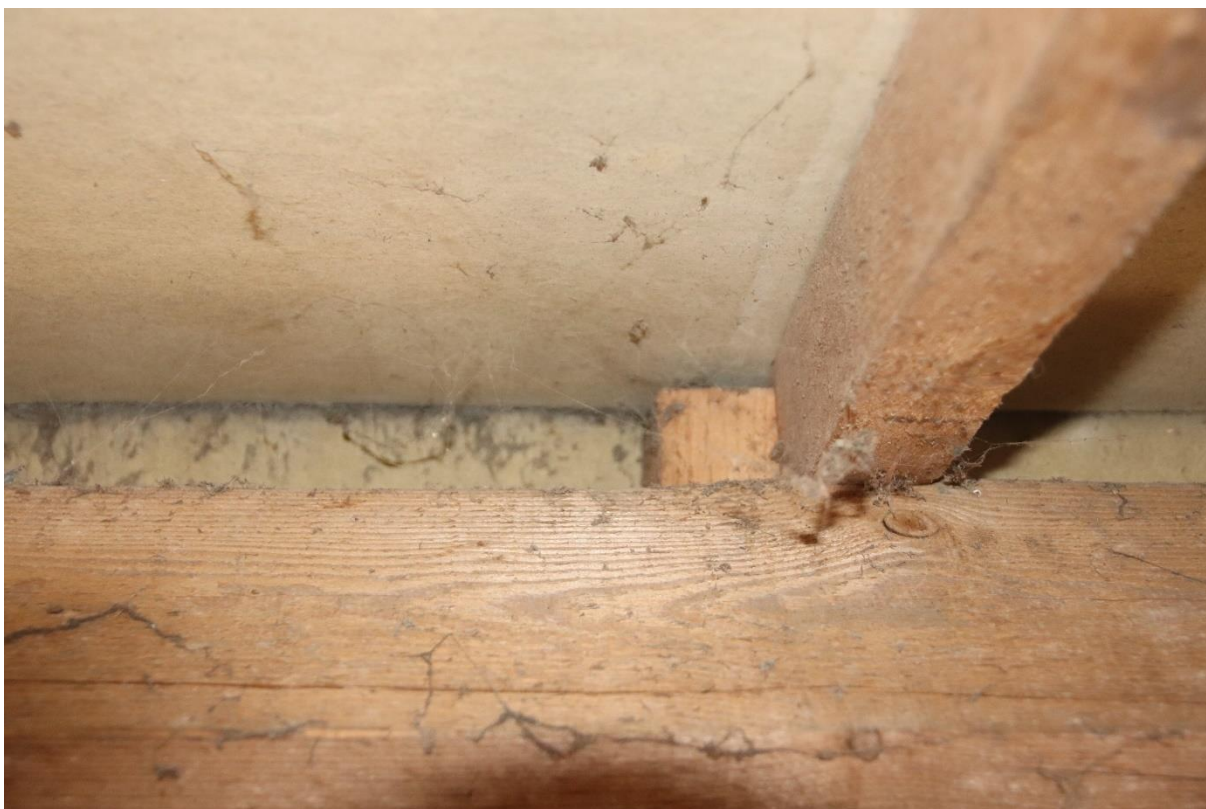
Op de zolderruimtes van de onderzochte (op)stallen zijn geen geschikte hangplekken aanwezig. Dit komt onder meer door de aanwezigheid van grote hoeveelheden spinnenrag die op alle zolderruimtes aanwezig is, maar vooral ook omdat de zolders afgesloten zijn van de buitenlucht (er zijn nergens geschikte invliegopeningen waar vleermuizen gebruik van kunnen maken en de aanwezigheid van gladde asbestplaten onder de dakpannen bieden eveneens geen geschikte hangplekken.

Bovendien worden de platte donkere oud Hollandse pannen in de zomer zeer heet, waardoor de temperatuur onder de pannen veel te hoog (>50°C) is waardoor vleermuizen hier geen verblijfplaatsen zullen maken.

Foto 4: Het aanwezig zijn van vleermuizen is uit te sluiten, mede door de spinnenrag die op de zolder aanwezig is en door de gladde asbest dakplaten.

***De te renoveren woning vormt voor vleermuizen geen geschikte vaste rust- en verblijfplaatsen. De werkzaamheden leiden dan ook niet tot effecten op vaste rust- en verblijfplaatsen. Effecten op functies van het gebied en de bebouwing voor vleermuizen treden dan ook niet op. Overtredingen in het kader van de vigerende natuurwetgeving treden ten aanzien van vleermuizen niet op.***
