## **Verkennend bodem- en asbestonderzoek**

Kampsweg 47 te Gulpen  
(gemeente Gulpen-Wittem)

Rapportnummer: E230643.004/HWO

Datum: 29 september 2023

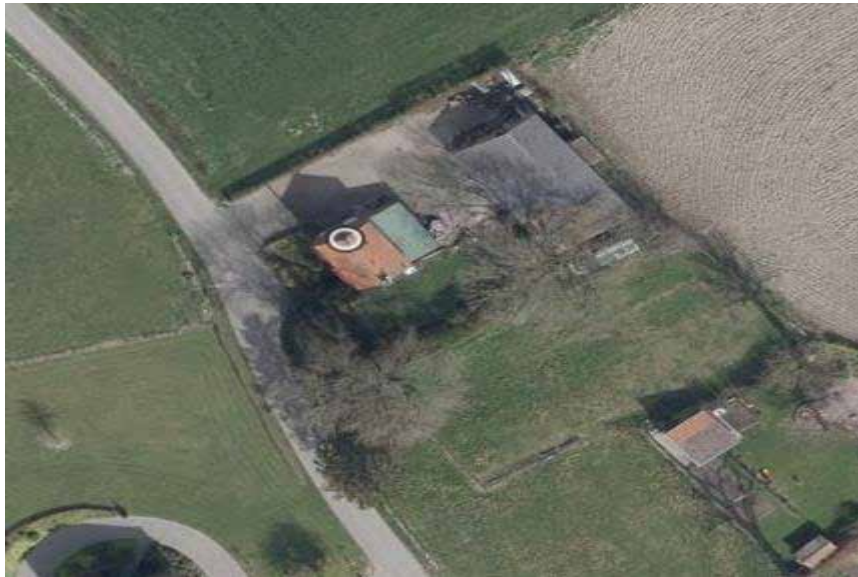
Visueel zijn op het maaiveld van de onderzoekslocatie geen bodemvreemde materialen danwel verontreinigingen aangetroffen.
