**RAPPORT**  
**Verkennd bodemonderzoek**  
**Oude Akerweg te Gulpen**

Aeres Milieu projectnummer AM15144

| Soort onderzoek | : Verkennd bodemonderzoek |
| Adres onderzoekslocatie | : Oude Akerweg te Gulpen |

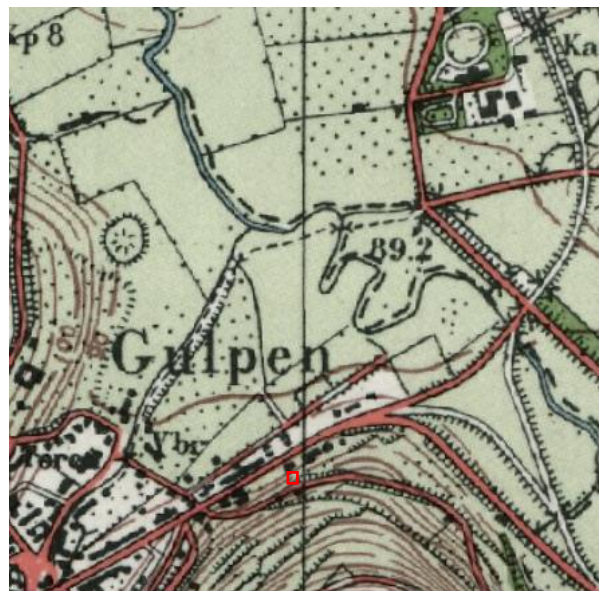
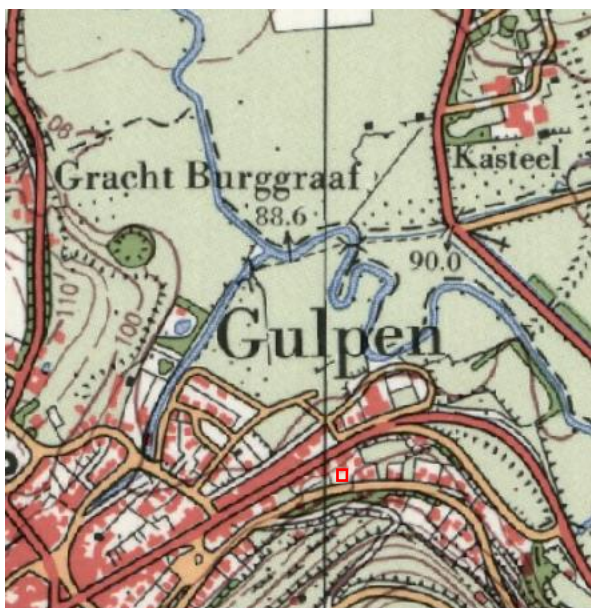
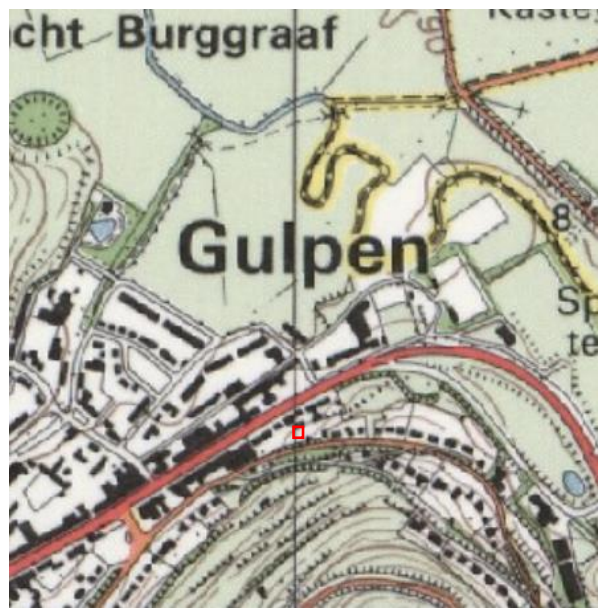
Afbeelding 3a t/m 3d: geraadpleegde historische kaarten (Bron kaarten: [watwaswaar.nl](http://watwaswaar.nl))

Uit kaartmateriaal van de geraadpleegde historische kadasterkaarten [[www.watwaswaar.nl](http://www.watwaswaar.nl)] is af te leiden dat de onderzoekslocatie nooit bebouwd is geweest.

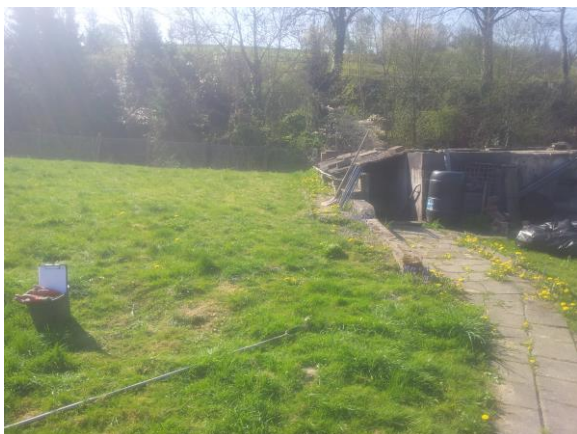
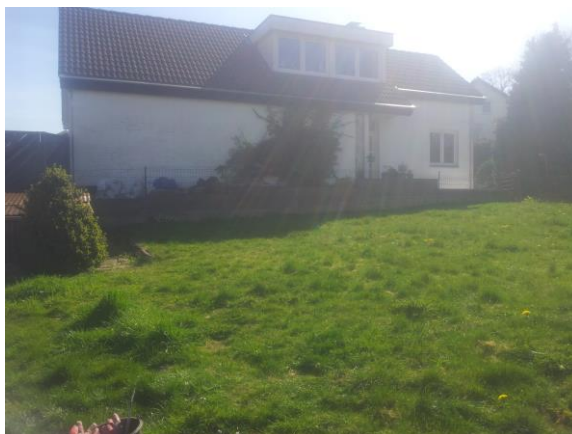
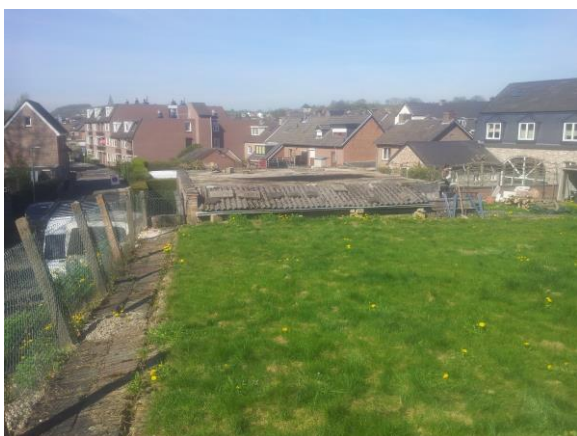
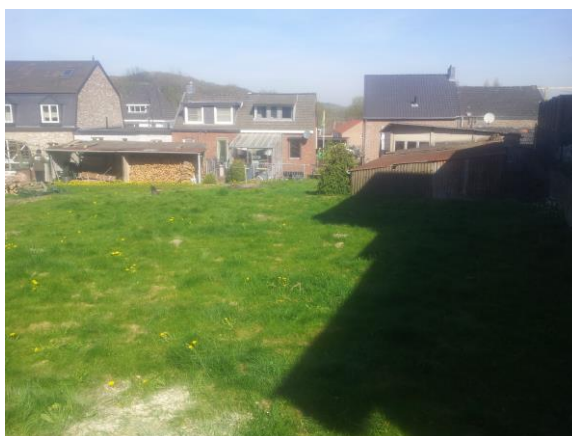
Foto's onderzoekslocatie

De onderzoekslocatie (toekomstige nieuwbouw) is in gebruik als tuin (gazon). Binnen de grenzen van de onderzoekslocatie is geen bebouwing en verharding aanwezig.

Er zijn geen waarnemingen gedaan welke wijzen op de aanwezigheid van bodemverontreinigingen of bronnen van verontreinigingen.
