# Vooronderzoek

De Hut 14 te Ingber  
MA200004.053.R01.V1.0

23 oktober 2020

De Hut 14 te Ingber  
Documentnummer MA200004.053.R01.V1.0  
23 oktober 2020

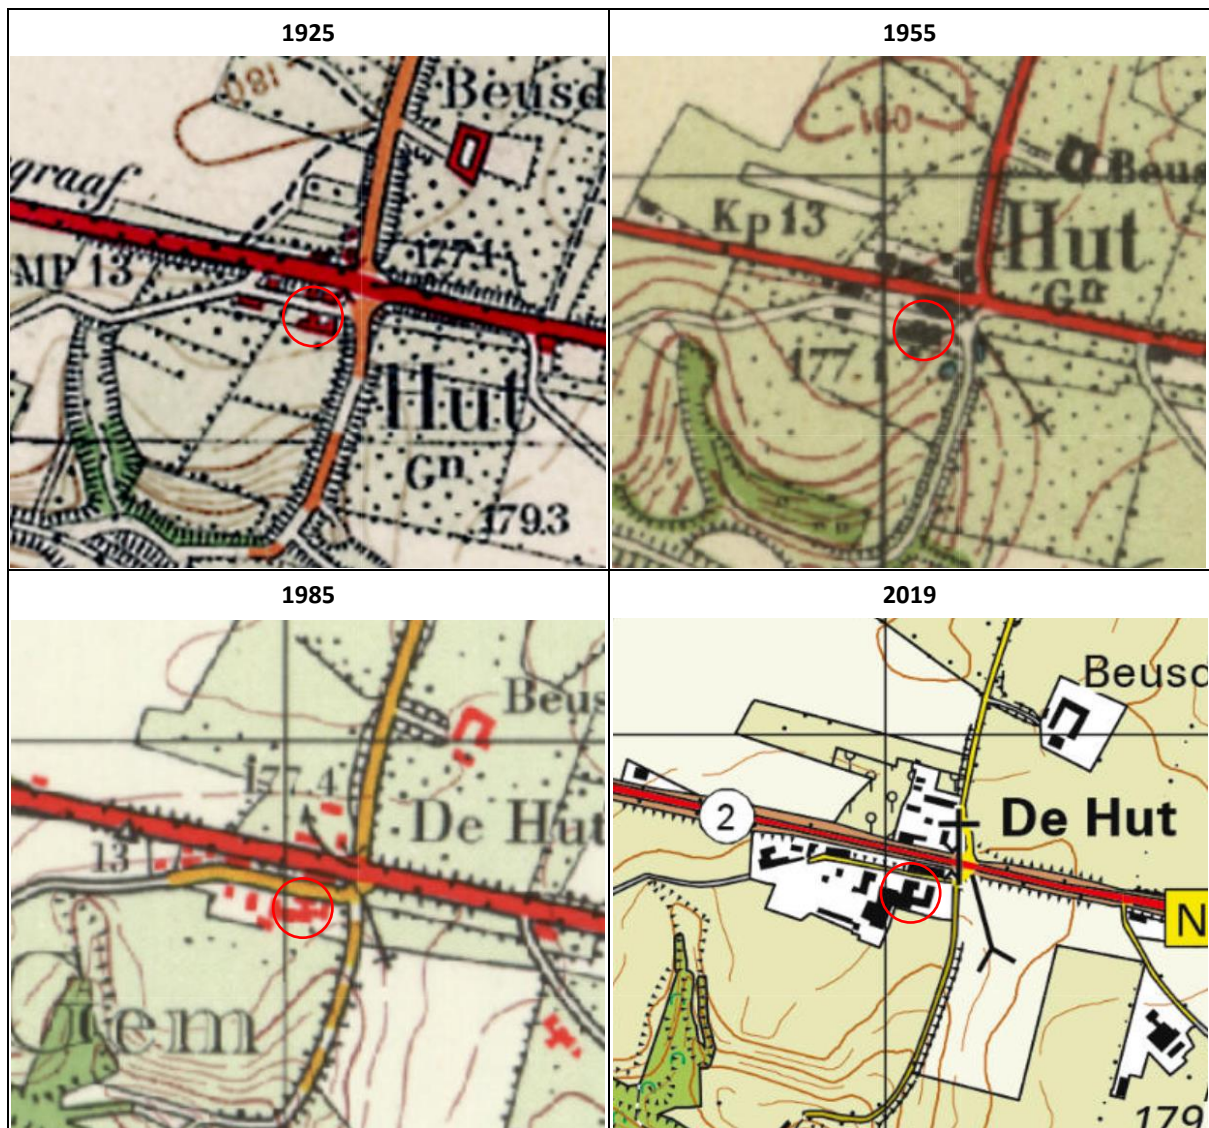
Op basis van de geraadpleegde historische kaarten blijkt dat het gebied rondom de onderzoekslocatie de afgelopen eeuw nauwelijks is veranderd. Er zijn een aantal gebouwen herbouwd of aangebouwd, maar over het algemeen is de landschapsinrichting gelijk gebleven. Enkele uitsneden van historisch kaartmateriaal zijn opgenomen in Figuur 2.1.

Figuur 2.1: uitsneden historische kaarten

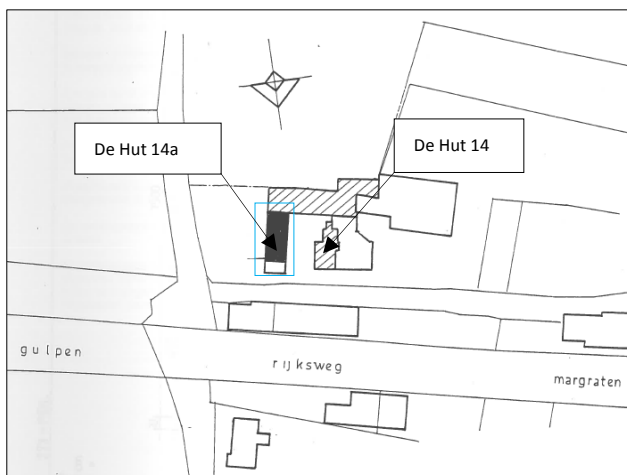
Tijdens het terreininspectie is het gehele terrein visueel beoordeeld op de aanwezigheid van asbestverdachte materialen. Deze zijn op onderhavige onderzoekslocatie niet waargenomen. In figuur 2.3 is een situatietekening weergegeven, afkomstig uit de rapportage van het Verkennend Bodemonderzoek van Adviesburo voor Milieu en- Bouwtechniek (Januari 2001), met daarop aangegeven waar in het verleden bij het naastgelegen perceel op De Hut 14a de toenmalige boerderij heeft gestaan. De precieze locatie waar de HBO tank in deze boerderij gestaan heeft, is niet meer te herleiden.

Figuur 2.3. Plangebied naastgelegen perceel de Hut 14a (blauw)  
te Ingber (Bron: Archief)

- Uit de huidige locatie van het naastgelegen woonhuis op De Hut 14a valt op te merken dat deze gebouwd is op de locatie van de voormalige boerderij (figuur 2.3). Gezien de ligging van de voormalige boerderij en de constatering dat er bij de hierin aanwezige HBO tank geen lekkages of andere verontreinigingen zijn waargenomen, is er geen reden om het perceel van De Hut 14 als zijnde verdacht aan te merken.

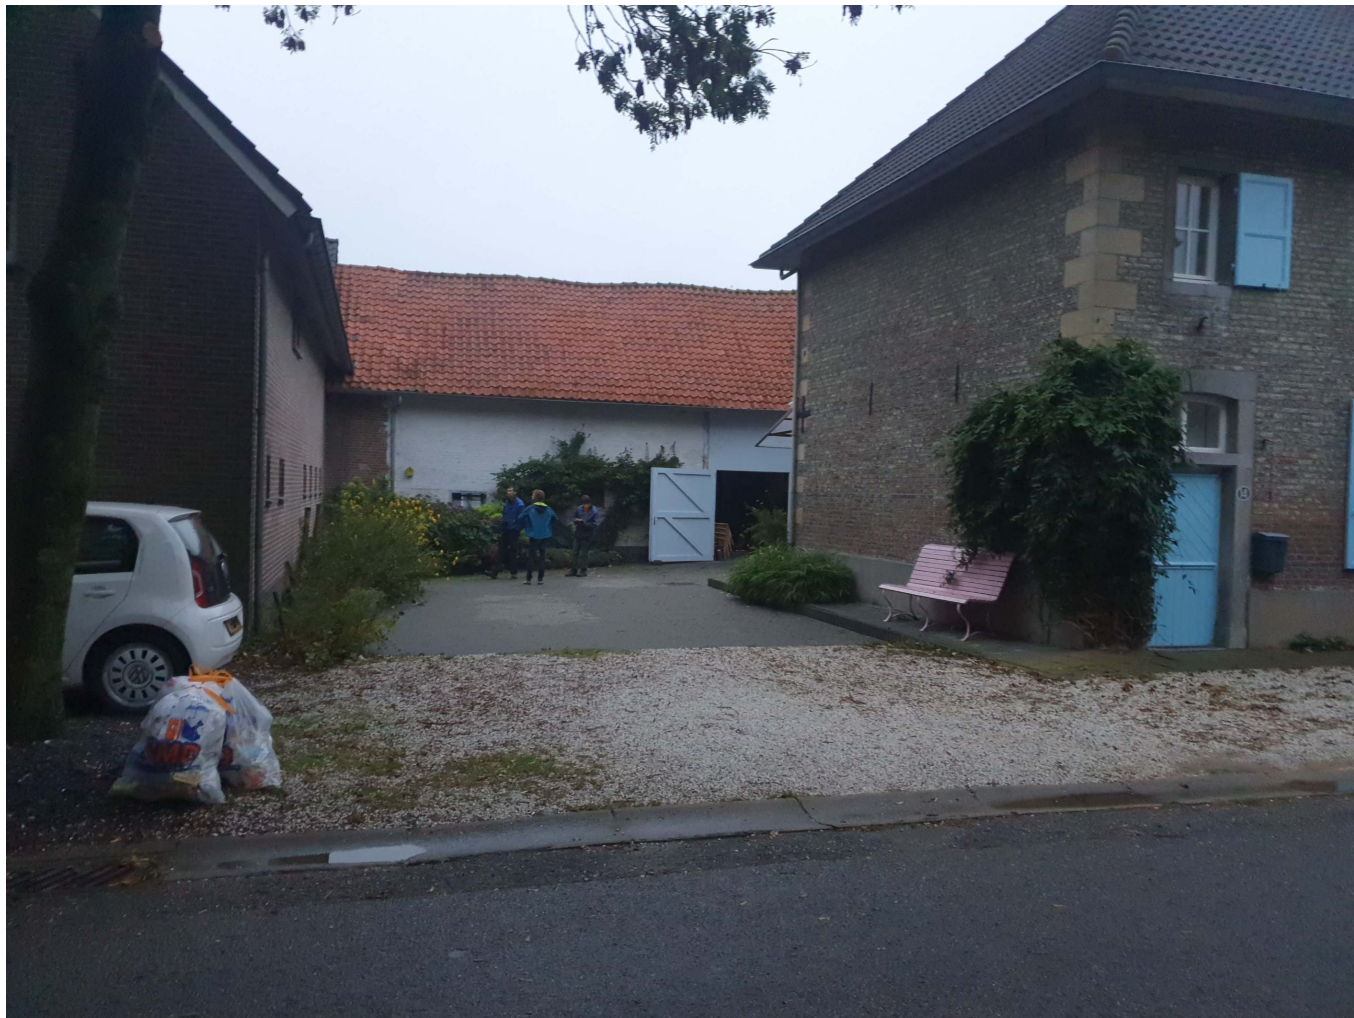
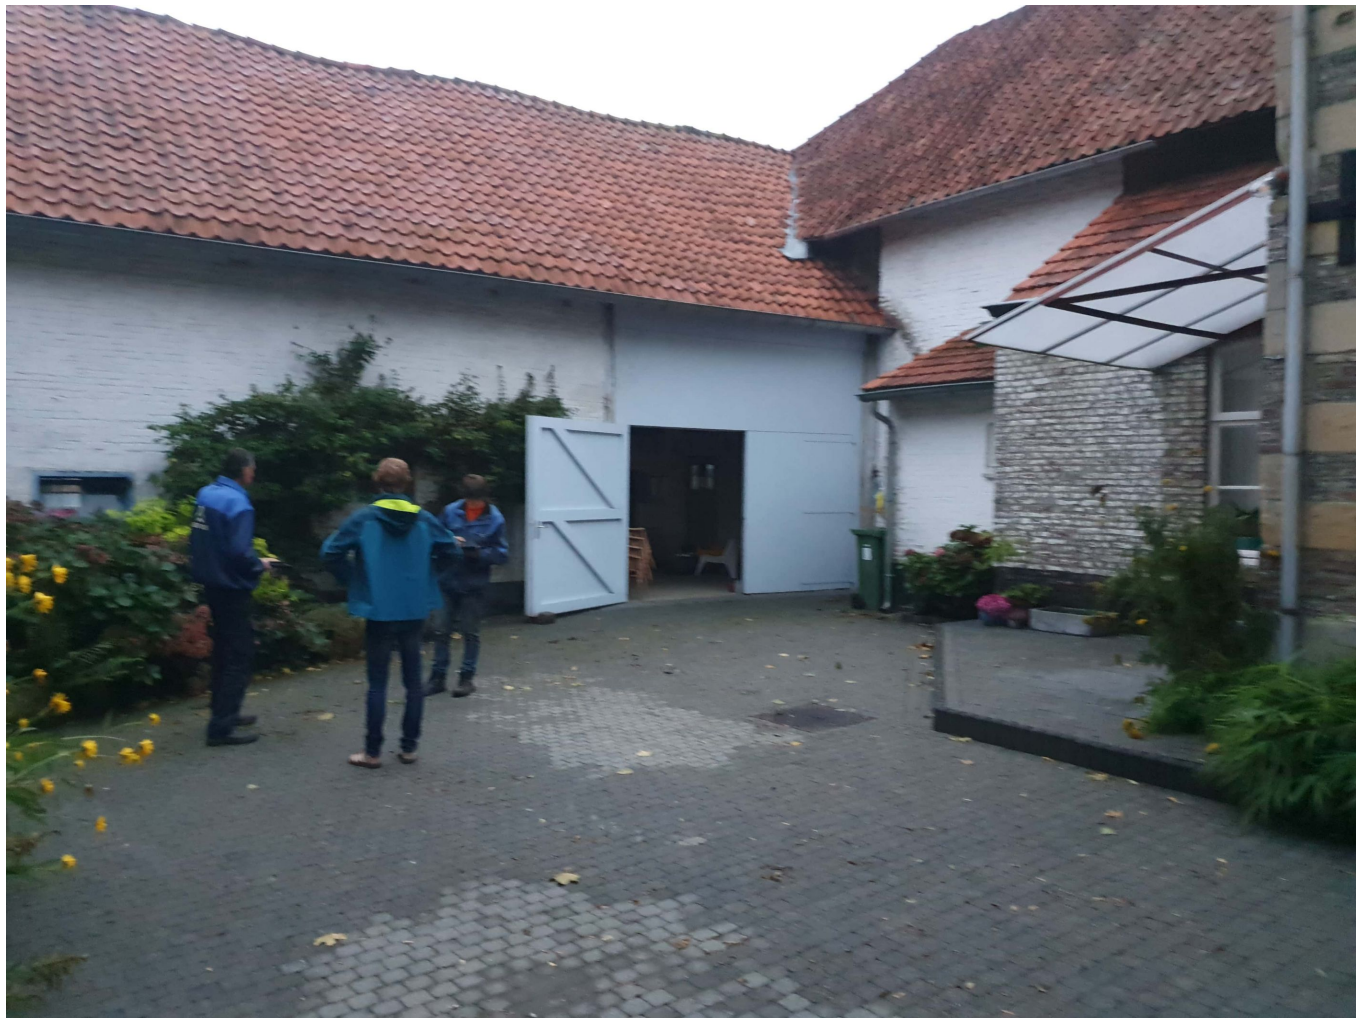
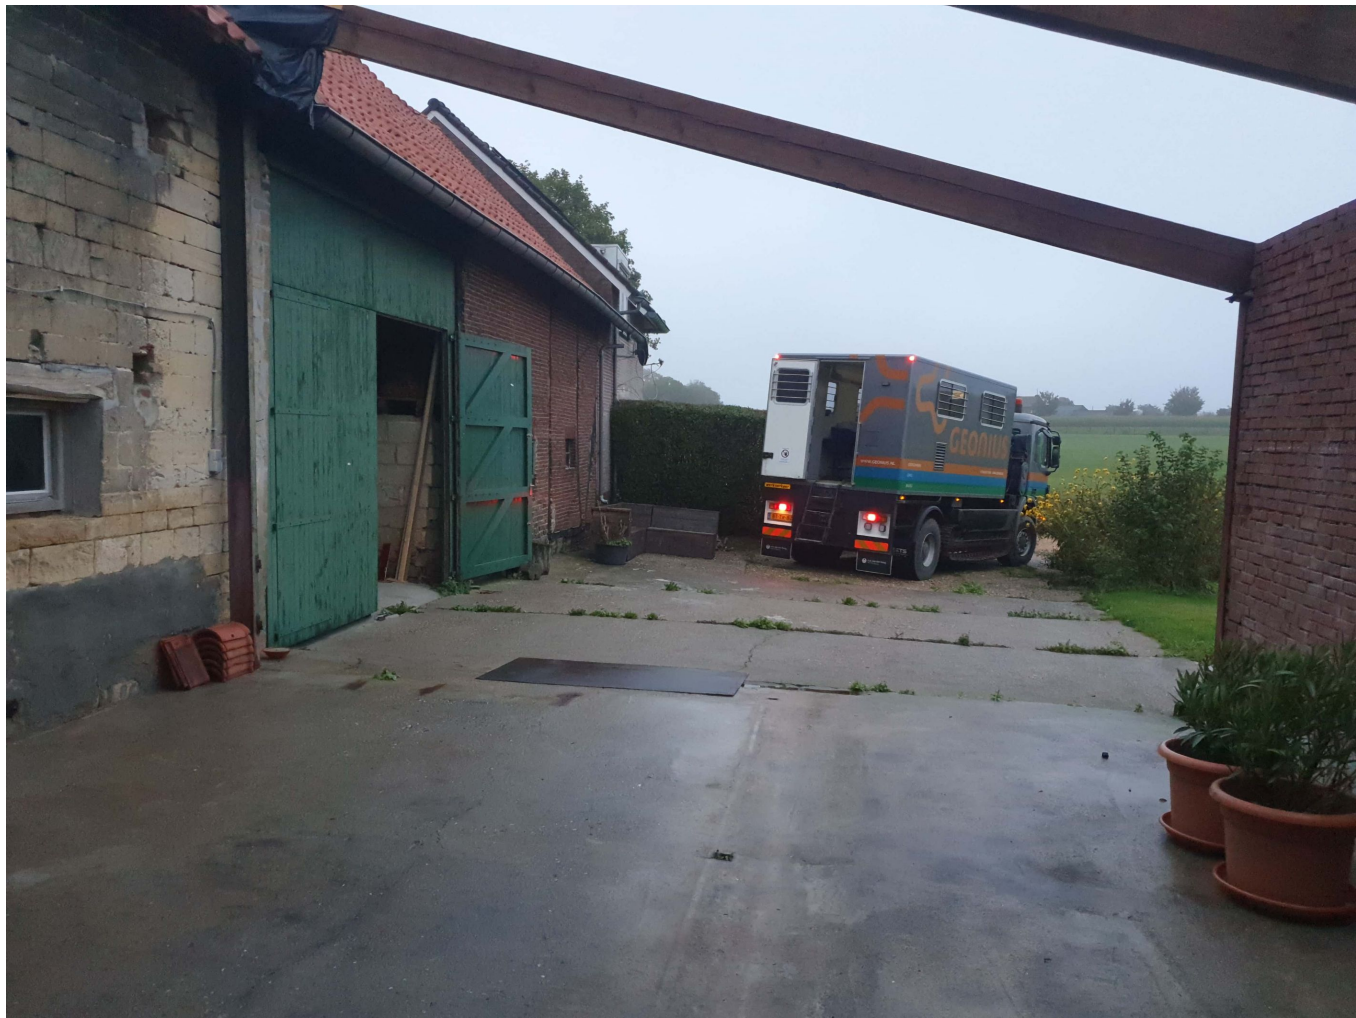
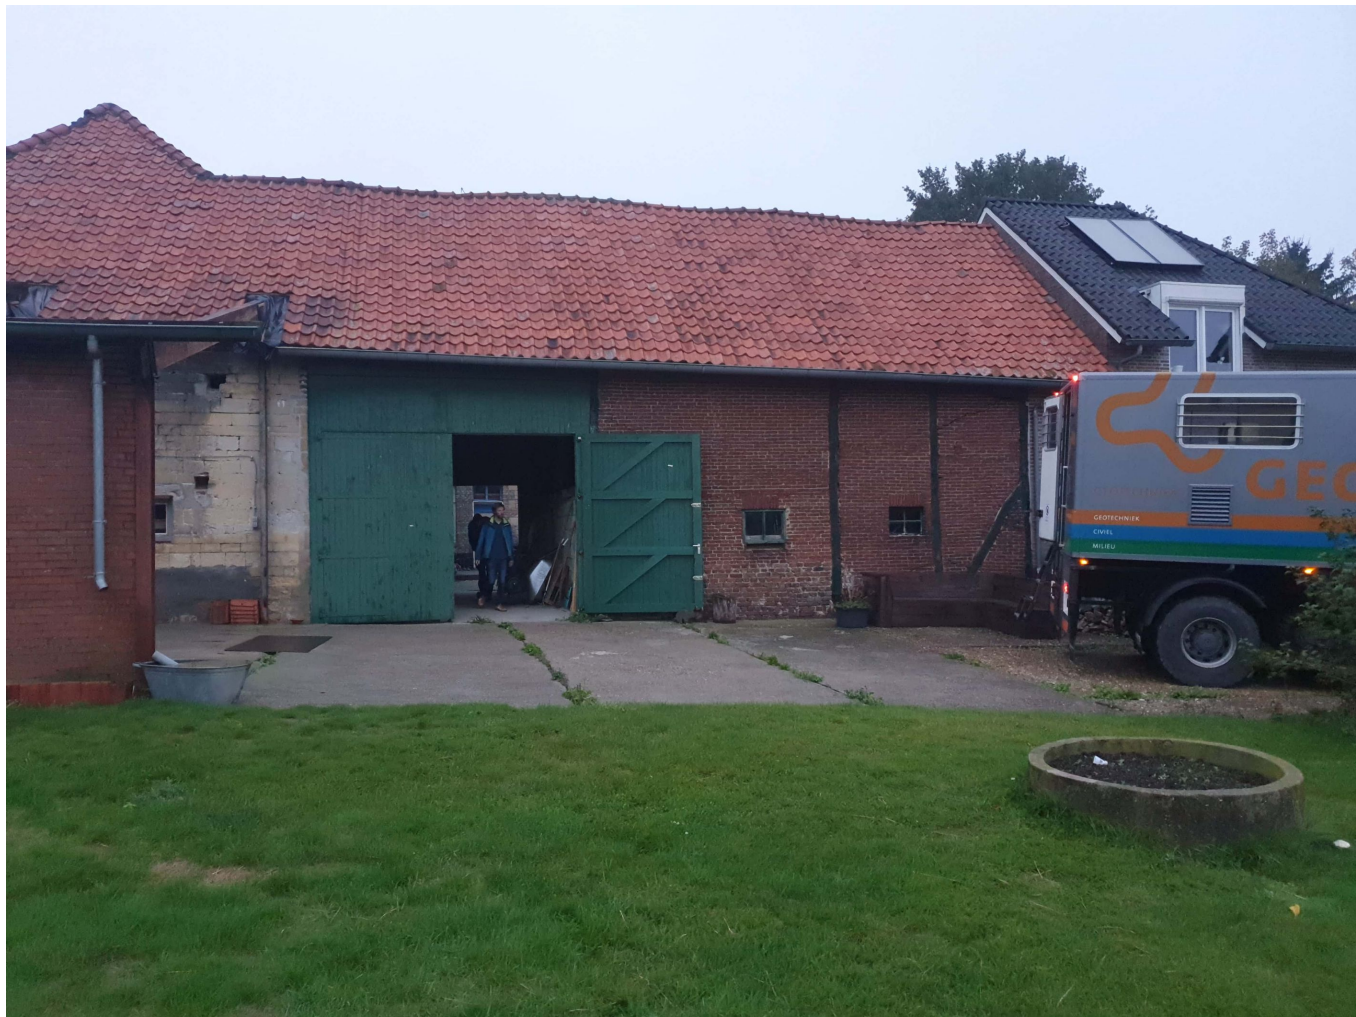
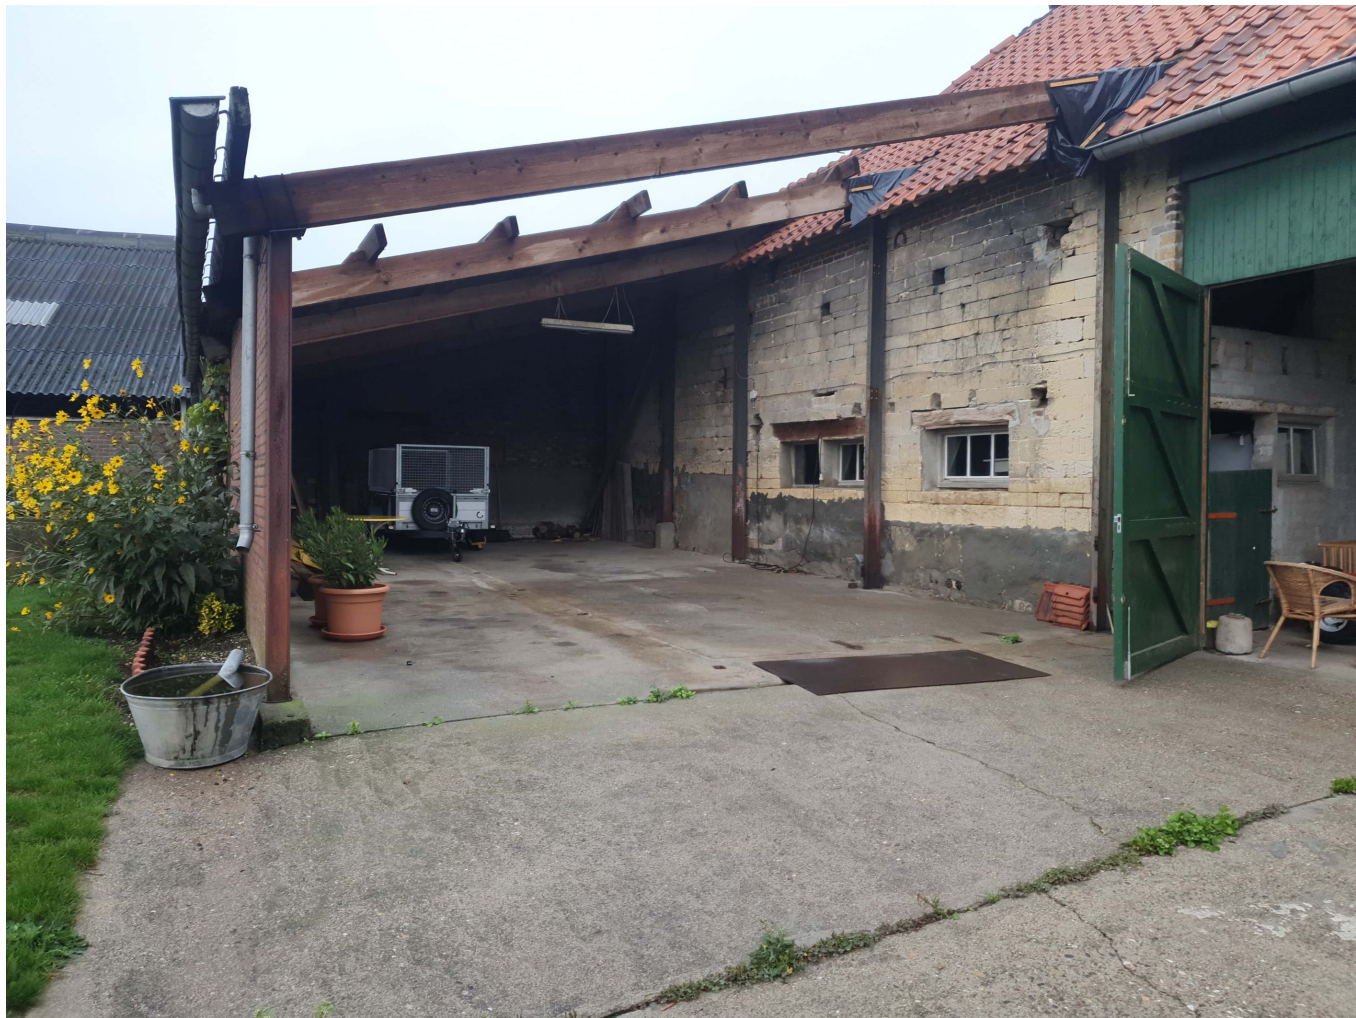
## Bijlage 2 Foto's locatie

- Huidig bodemgebruik op locatie betreft aan de voorkant een woonhuis waar aangrenzend een schuur tegenaan is gebouwd.
- Het terreindeel aan de straatkant van de schuur is voorzien van grind dat overgaat in klinkers. Aan de achterkant van de schuur liggen betonplaten dat overgaat in grasland.
- De schuur is opgebouwd uit deels baksteen en zandsteen en er zijn geen asbestverdachte materialen op en bij de omliggende daken waargenomen.
- Op de binnenplaats is een rioolput waargenomen.
- Het terrein is toegankelijk voor eventuele uitvoering van het veldwerk voor bodemonderzoek.
