## Historisch vooronderzoek

Crapoel 2a, gemeente Gulpen-Wittem

Documentcode: 14A093.R001.JW

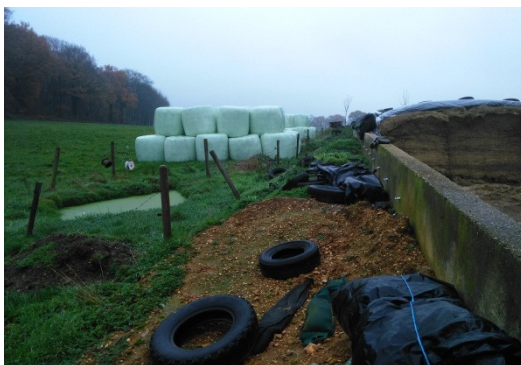
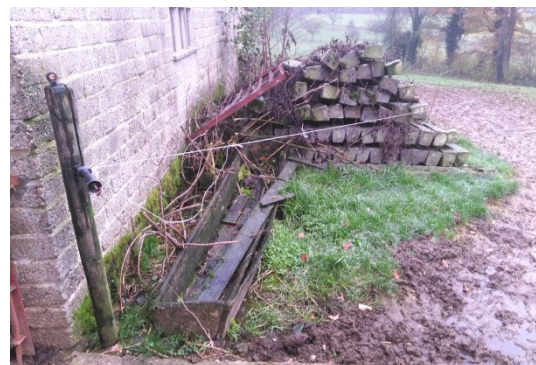
De uitbreiding van het agrarisch bedrijfskavel betreft het weiland aangrenzend aan de huidige schuren. In bijlage 2 is een situatietekening van de huidige en toekomstige situatie van de onderzoekslocatie opgenomen. Onderstaande foto's geven een impressie van het gebied ter plaatse van de voorgenomen uitbreiding van het agrarisch bedrijfskavel.

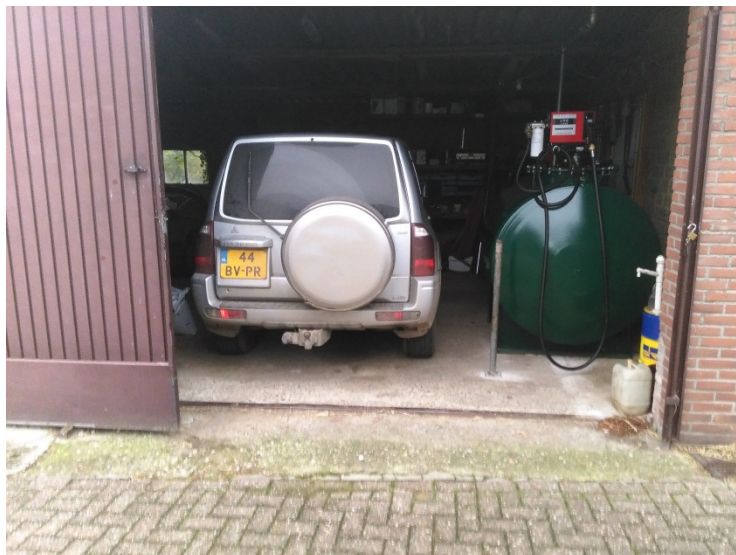
### *Ad1) werkplaats met olietank*

Het meest noordwestelijke schuur is in gebruik als werkplaats en garage. De schuur is voorzien van een betonnen vloer. In de schuur is recent (2014) een dubbelwandige brandstoftank geplaatst. Op de vloer zijn enkele vaten ((smeer)olie, brandstof) geplaatst (deels leeg). De betonnen vloer maakt een deugdelijke indruk en er zijn geen grote morsvlekken waarneembaar.

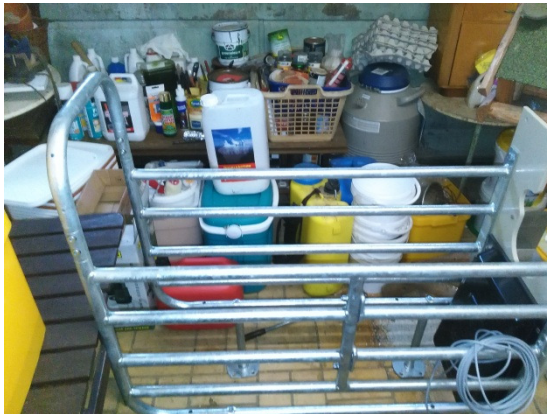
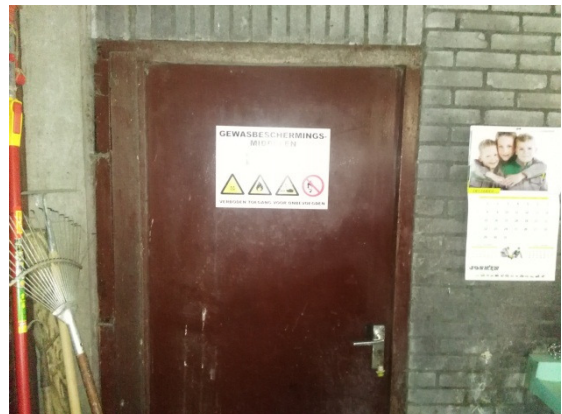
### Ad 2) Opslag bestrijdingsmiddelen

De heer Dubournoux heeft tijdens de locatie-inspectie aangegeven dat zij relatief weinig bestrijdingsmiddelen gebruiken aangezien zij bijna uitsluitend mais en gras verbouwen. De materialen zijn in de (oudste centrale, zuidwest) in een gekenmerkte ruimte opgeslagen op een met tegels verharde vloer.

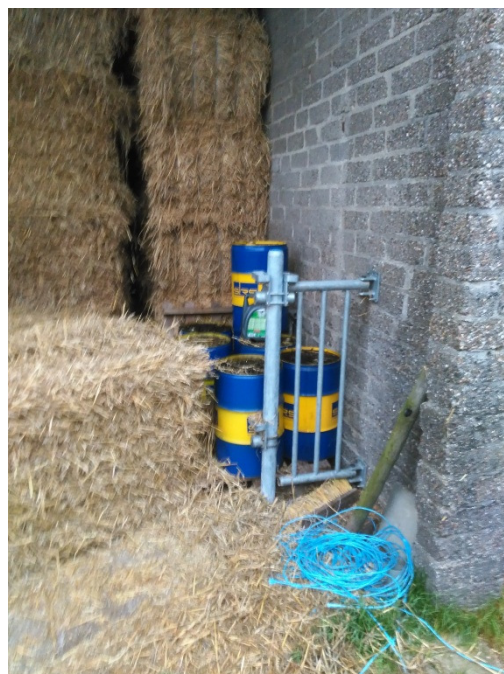
### Ad 3) olievaten op pallet

In de schuur ten westen van de werkplaats zijn enkele lege olievaten waargenomen. Deze waren op een pallet geplaatst. Op de grond zijn geen morsvlekken waargenomen. De heer Dubournoux gaf aan dat ze deze lege vaten hier tijdelijk op een pallet hadden geplaatst en ze op korte termijn zouden verwijderen.

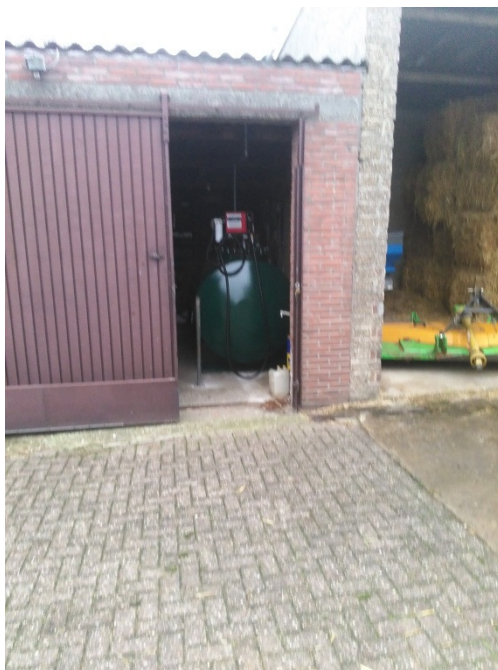
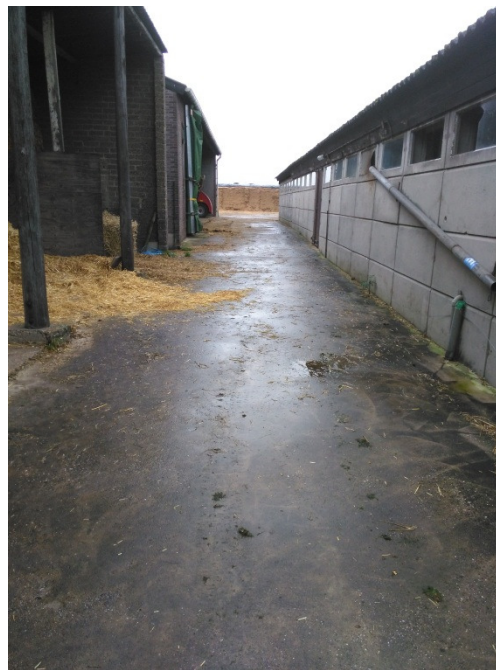
#### Ad 4) Asbestverdachte golfplaten

De oudere schuren zijn grotendeels met asbestverdachte golfplaten afgedekt (de nieuwere schuren zijn met asbestvrije golfplaten afgedekt). Deze asbestverdachte golfplaten zijn deels begroeid met mos. Op de grond zijn geen stukken asbestverdachte golfplaat waargenomen, noch zijn golfplaten met duidelijke waarneembare schade waargenomen.

De bebouwing is vermoedelijk deels voorzien van asbesthoudende golfplaten. Aan het maaiveld zijn geen stukken (afgebroken) plaatmateriaal waargenomen, noch is schade aan de golfplaten op het dak waargenomen. Op basis hiervan wordt de bodem als onverdacht beschouwd op het voorkomen van een asbestverontreiniging als gevolg van de aanwezige bedaking.

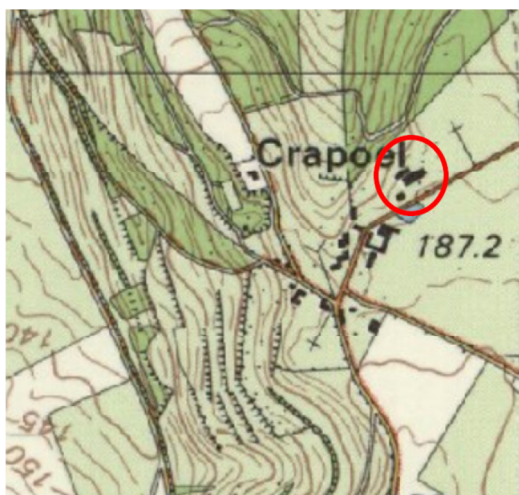
1989

Op [www.watwaswaar.nl](http://www.watwaswaar.nl) kan informatie worden ingewonnen met betrekking tot historische kaarten en luchtfoto's. Hierbij zijn topografische kaarten (schaal 1:25,000) uit diverse jaargangen vanaf 1850 tot heden bestudeerd. Onderhavige onderzoekslocatie is eerst op kaarten van na 1955 afgebeeld. Voor die tijd heeft is het als boomgaard in gebruik geweest.

Op basis van de historische kaarten is het gebied ter plaatse van het toekomstige en huidige bouwvlak in het verleden in gebruik geweest als boomgaard. Derhalve dient de bovengrond te worden beschouwd als verdacht te worden beschouwd op het voorkomen van een bodembelasting met OCB (bestrijdingsmiddelen).
