**Verkennd bodemonderzoek**  
**ter plaatse van de**  
**Hogeweg 13 te Zuidlaren**

AMGRO Vastgoed en Ontwikkeling  
11301  
6 januari 2020  
definitief

Opdrachtgever: AMGRO Vastgoed en Ontwikkeling  
Contactpersoon: [REDACTED]  
Titel: Verkennd bodemonderzoek ter plaatse van de  
Hogeweg 13 te Zuidlaren  
Projectcode: 11301  
Publicatiedatum: 6 januari 2020  
Projectleider: [REDACTED] iemer  
Auteur: [REDACTED]

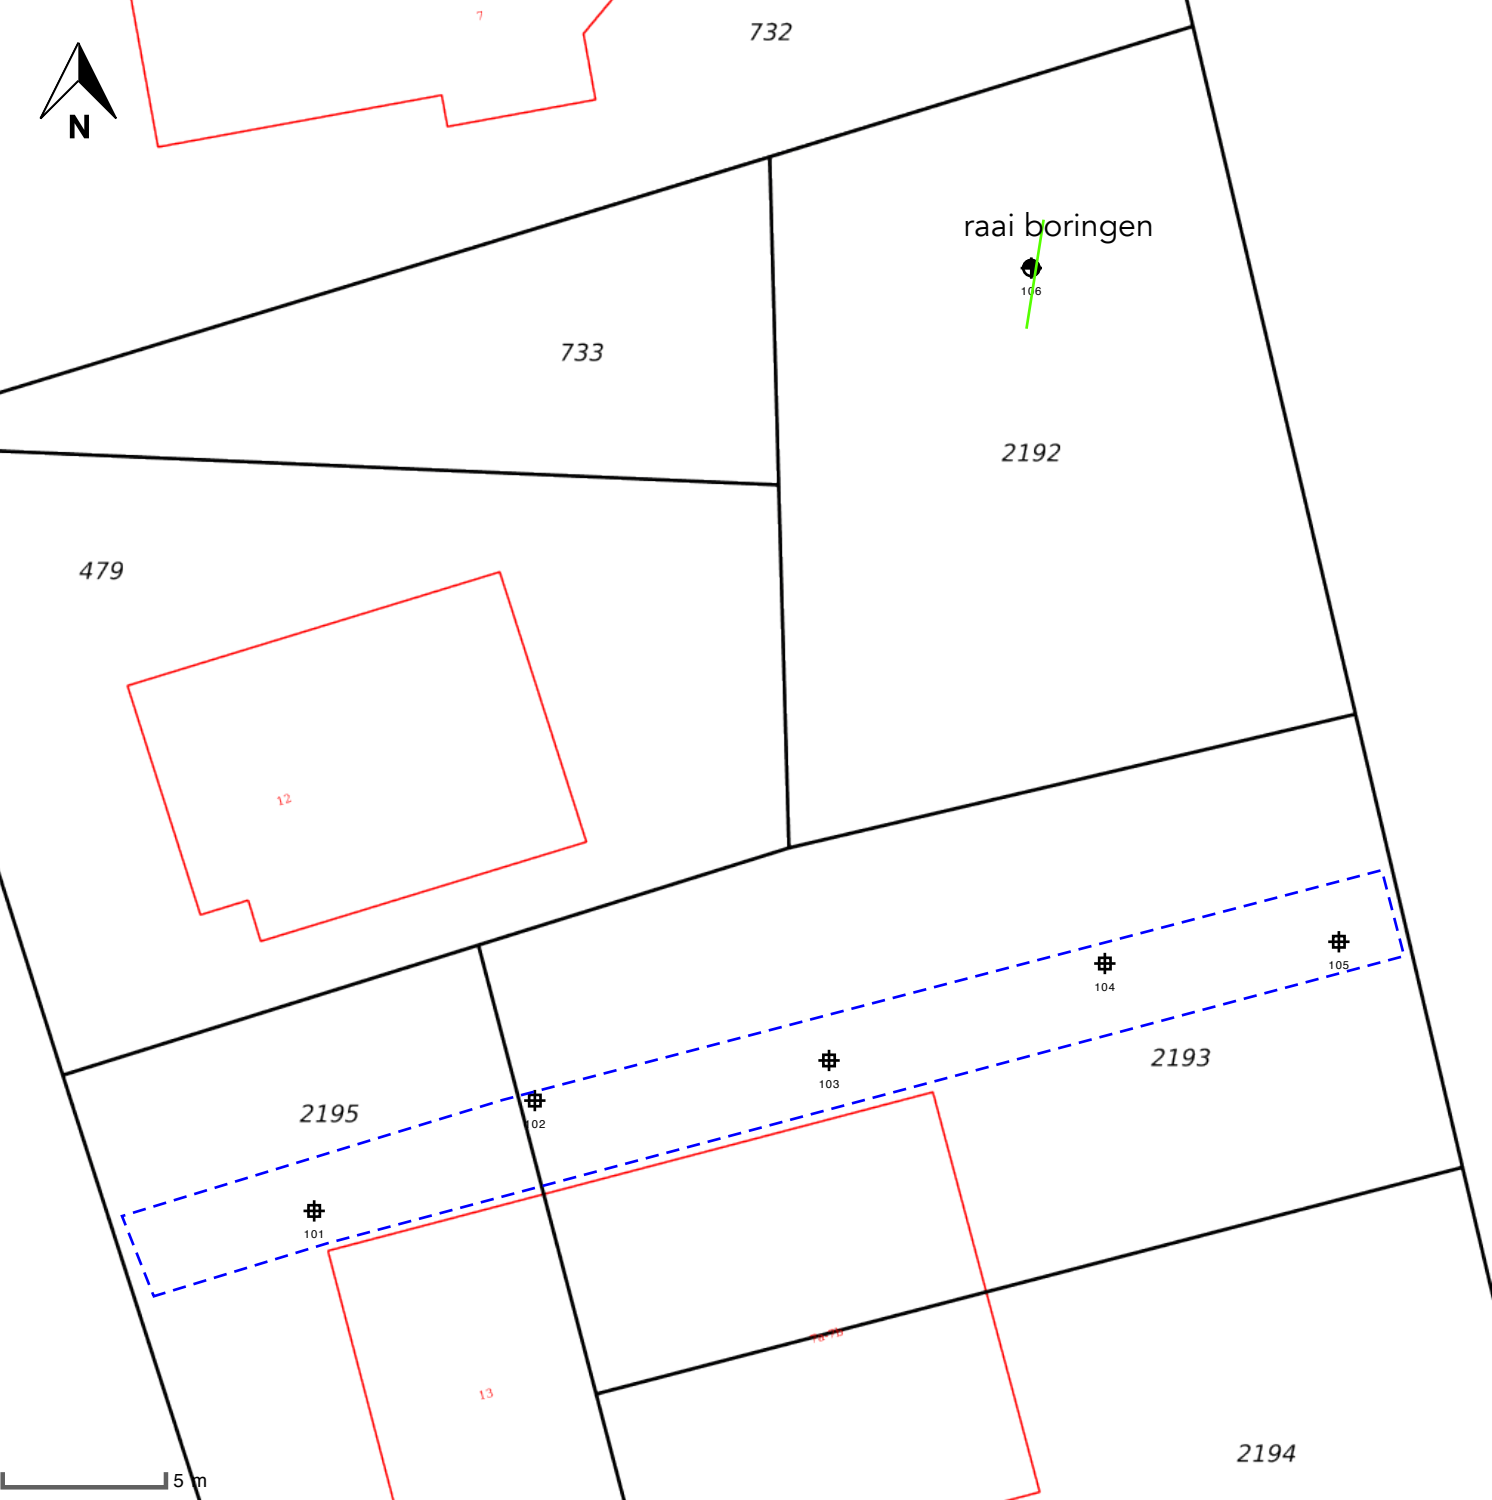
## **Bijlage 2**

De veldwerkzaamheden zijn uitgevoerd op 20 december 2019. Tijdens de werkzaamheden zijn vijf inspectiegaten gegraven (101 t/m 105). Op de tekening in bijlage 2 staan de inspectiegaten weergegeven.

In de halfverharding is ter plaatse van inspectiegat 104 visueel asbestverdacht materiaal aangetroffen. De gehalten zijn opgenomen in tabel 4 en bijlage 6.

De milieuhygiënische kwaliteit van het puinpad vormt geen belemmering voor de voorgenomen nieuwbouw (ter plaatse van het puinpad wordt niet gebouwd). Wij adviseren u wel om de puinverharding te bestraten met een aaneengesloten verharding (klinkers, tegels, asfalt etc.).
