# Indicatief bodemonderzoek

Hoofdweg te Paterswolde

Projectnummer 2021-0066

26 oktober 2021

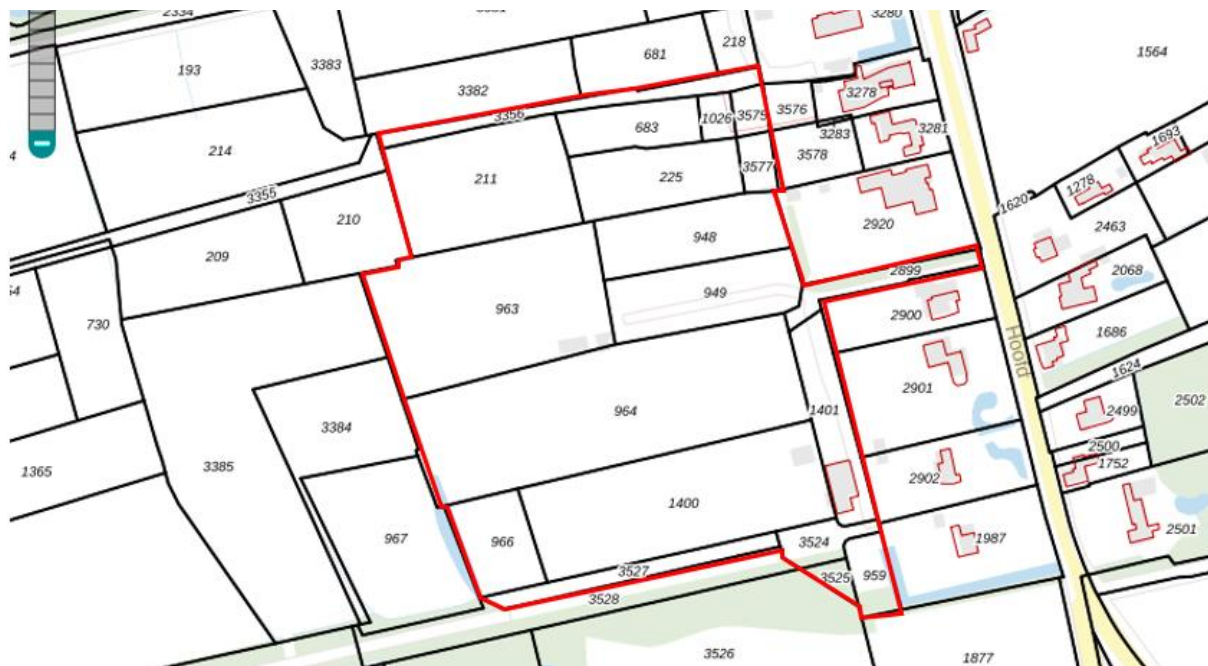
Op onderstaand figuur is het plangebied globaal weergegeven.
