| Onderwerp: | <b>verkennend milieukundig bodemonderzoek volgens NEN 5740+A<br/>Kampweg perceel sectie X nr. 229 (ged.) te Donderen</b> |
| Projectnummer: | <b>22-M10238</b> |
| Opdrachtgever: | <b>BügelHajema</b> |
| Datum: | <b>28 maart 2022</b> |

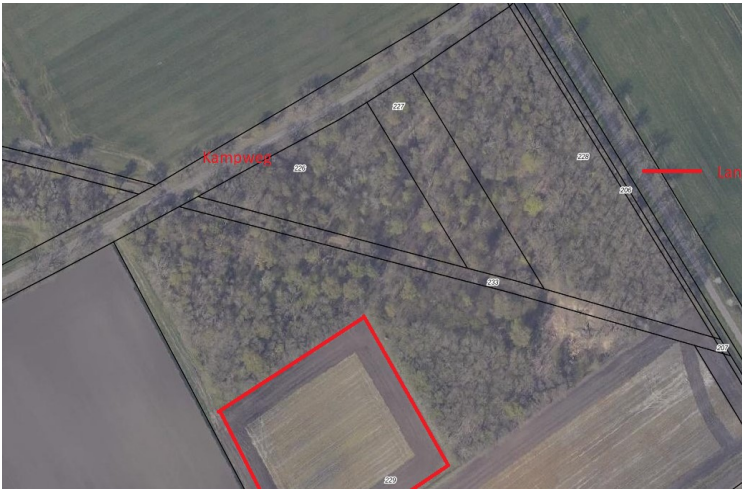
*Figuur 1: globale ligging onderzoeksgebied (plangebied)*

| Algemene omschrijving | <p>De onderzoekslocatie betreft een gedeelte van het perceel gelegen aan de Kampweg, perceel sectie X nr. 229 (ged.) te Donderen (zie figuur 1).</p> |

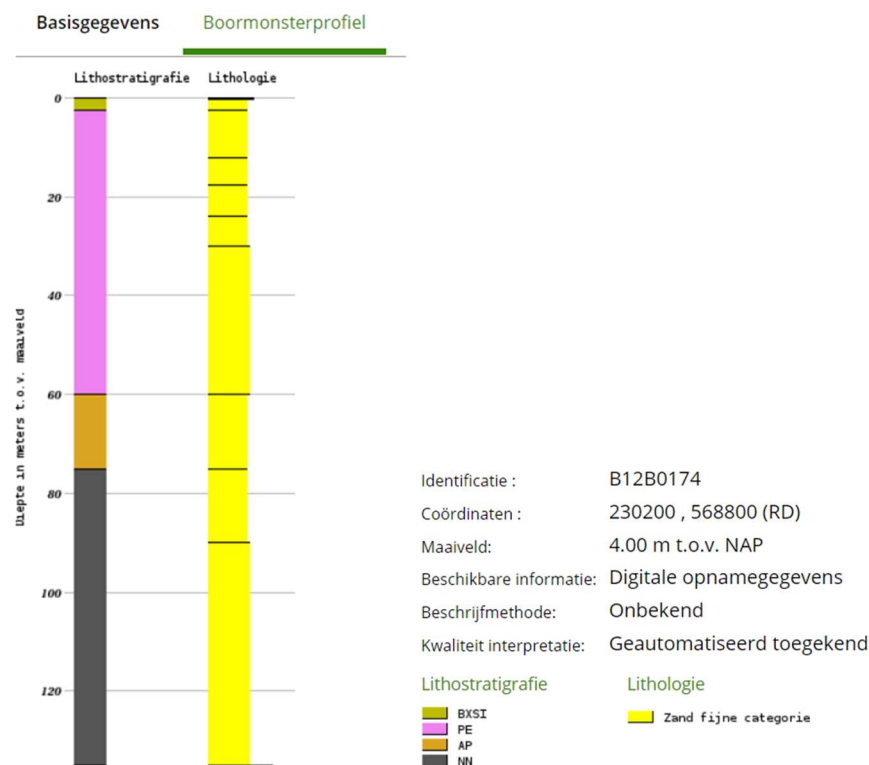
*tabel 6: geohydrologische opbouw*

BXSI = formatie van Boxtel, laagpakket van Singraven, PE = formatie van Peel, AP = formatie van Appelscha, NN = niet formeel ingedeelde afzetting

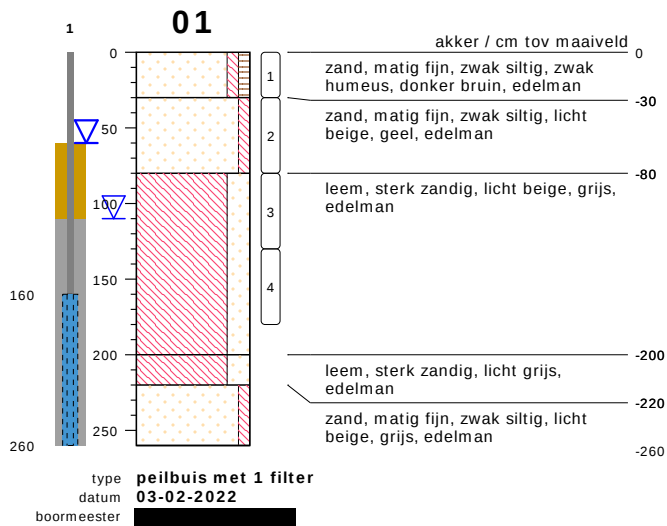
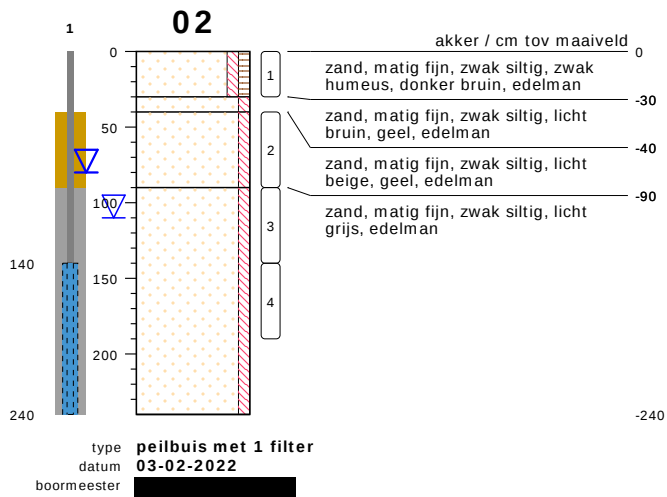
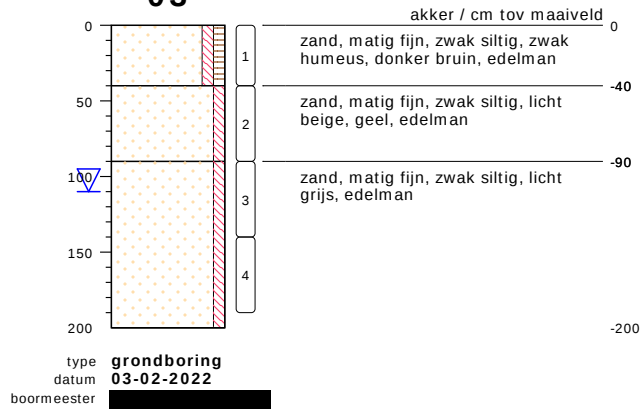
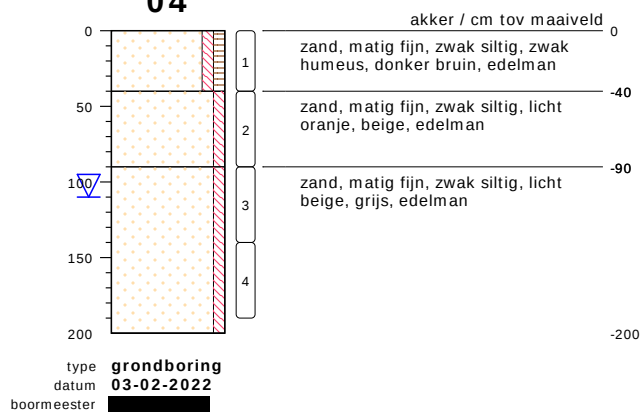
## bodemprofielen schaal 1:50

onderzoek **Kampweg, Perceel X 229 (ged.), Donderen**  
projectcode **22-M10238**  
getekend conform **NEN 5104**

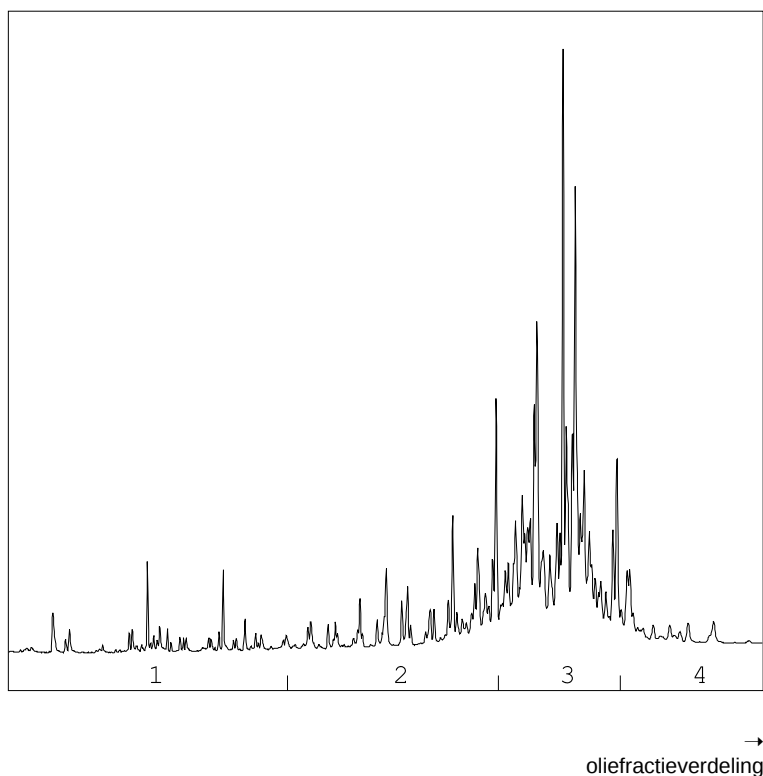
## OLIECHROMATOGRAM

Monstercode : 7051061  
Uw project : OPID 129652178#22-M10238-Kampweg Perceel X 229 (ged.) Donderen  
omschrijving  
Uw referentie : 1, 01: 0-30, 03: 0-40, 07: 0-40, 08: 0-40, 09: 0-40, 10: 0-40  
Methode : minerale olie (florisil clean-up)

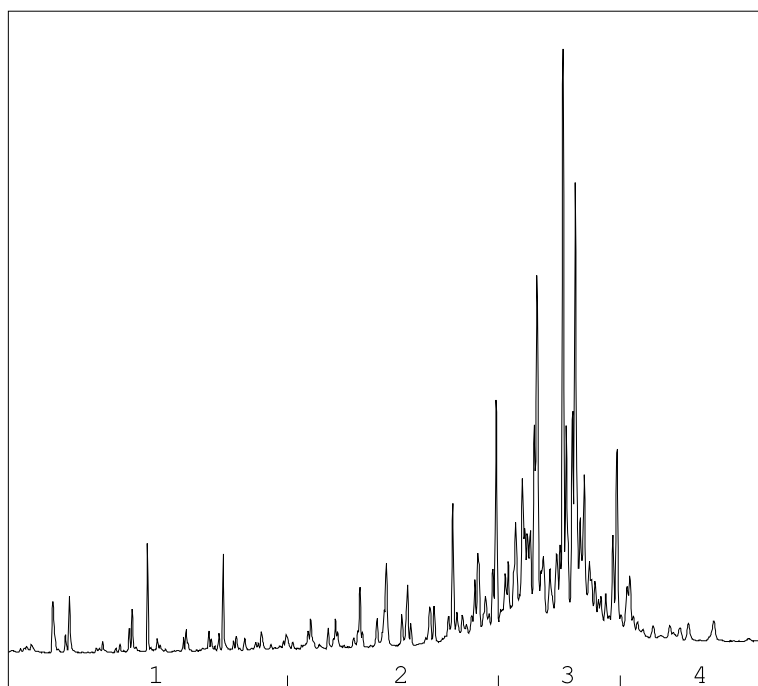
## OLIECHROMATOGRAM

Monstercode : 7051063  
Uw project : OPID 129652178#22-M10238-Kampweg Perceel X 229 (ged.) Donderen  
omschrijving  
Uw referentie : 3, 02: 0-30, 05: 0-40, 16: 0-40, 17: 0-40, 18: 0-50, 19: 0-40  
Methode : minerale olie (florisil clean-up)
