## RAPPORT

### Verkennd bodemonderzoek Meester Croneweg 3 te Oudemolen

**Projectnummer** : 18KL044

**Datum** : 15 februari 2018

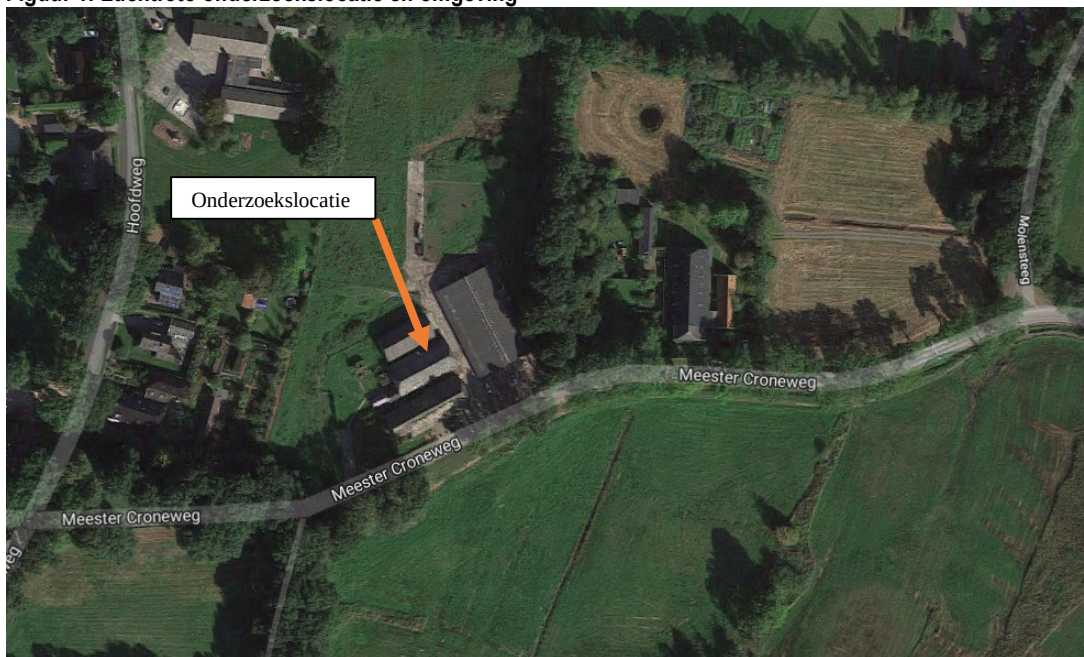
**Figuur 1: Luchtfoto onderzoekslocatie en omgeving**

In figuur 1 is een luchtfoto te zien van de onderzoekslocatie en directe omgeving.

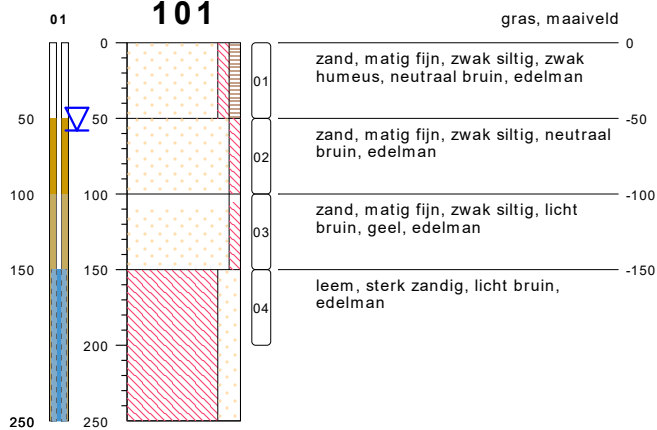
**101**

type **peilbuis met 1 filter**  
 datum **01-02-2018**  
 boormeester **J.A. Post**  
 x **239064.56**  
 y **563249.85**

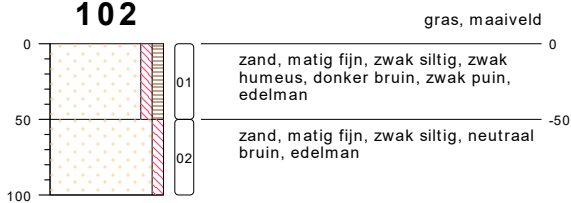
**102**

Op basis van zintuiglijke waarnemingen is geen asbestverdacht materiaal geconstateerd. Ter plaatse van boring 102 en 103, is zintuiglijk in de opgeboorde bovengrond, een lichte bijmenging met puin en zijn er puinsporen aangetroffen. Verder zijn er geen andere bijzonderheden in de bodem geconstateerd die kunnen duiden op een verontreiniging in de grond en/of het grondwater. De boorprofielen met veldwaarnemingen zijn opgenomen in bijlage 2.

type **grondboring**  
 datum **01-02-2018**  
 boormeester **J.A. Post**  
 x **239063.67**  
 y **563249.38**

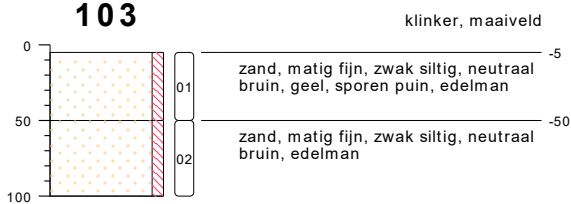
**103**

type **grondboring**  
 datum **01-02-2018**  
 boormeester **J.A. Post**  
 x **239065.29**  
 y **563250.38**

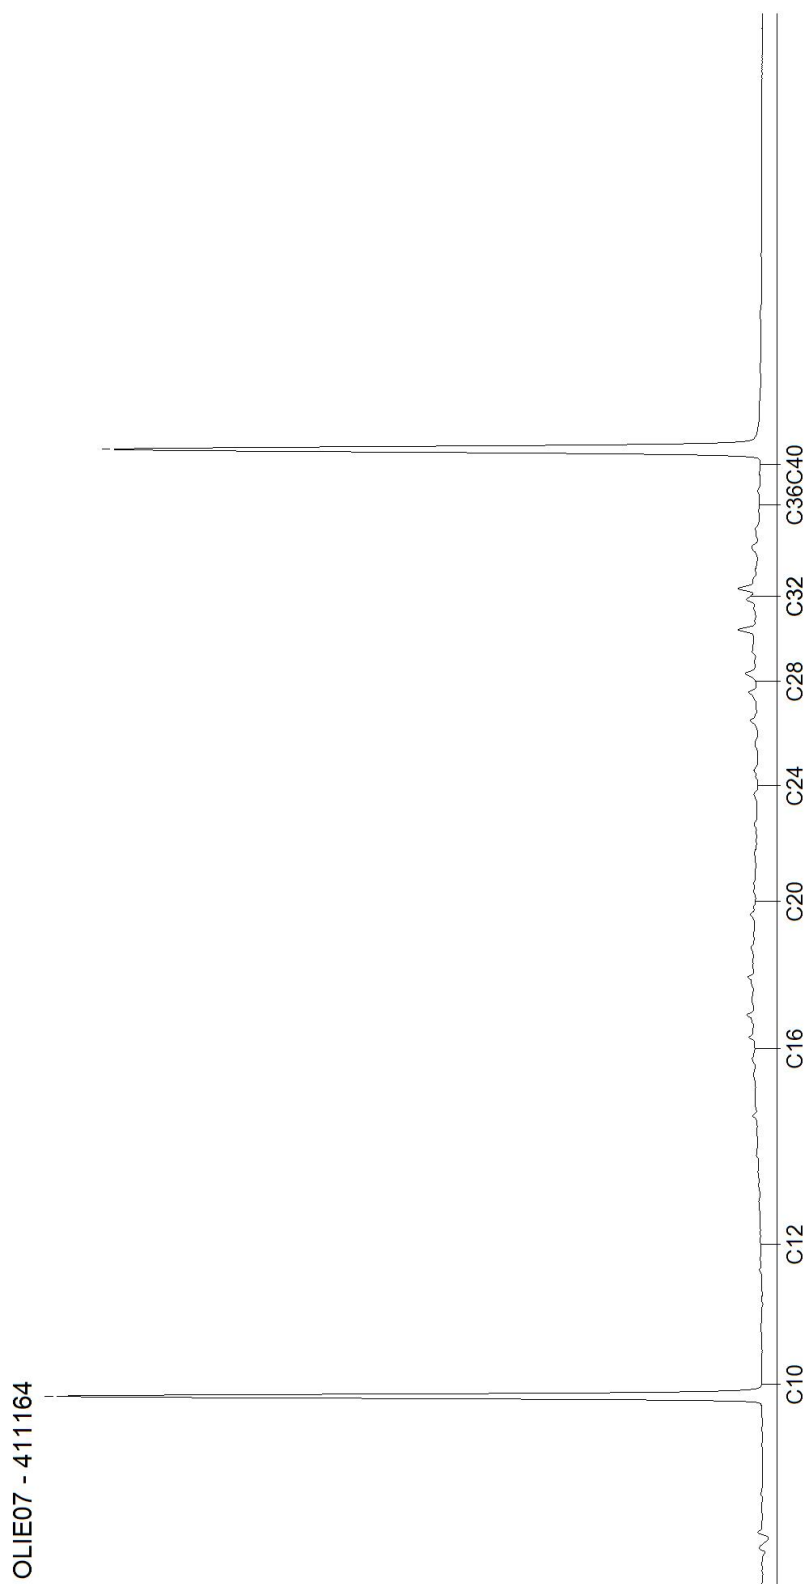
CHROMATOGRAM for Order No. 745191, Analysis No. 411164, created at 07.02.2018 13:26:34

**Monsteromschrijving: MM1, 01: 0-50, 02: 0-50, 03: 0-50, 04: 0-20, 05: 0-50, 06: 0-50, 07: 5-50, 08: 0-50, 09: 5-50, 04: 20-40**

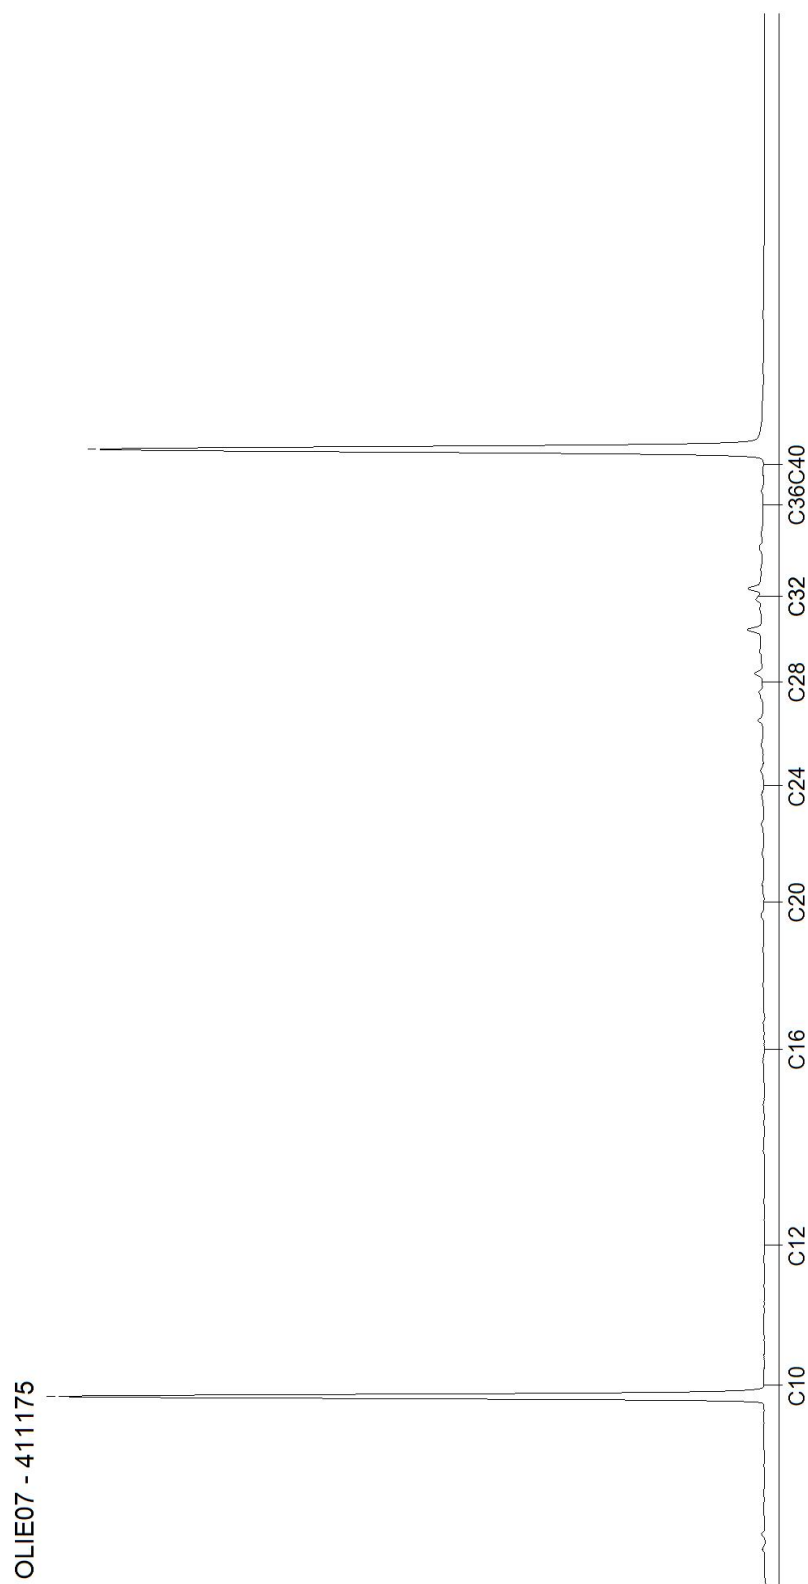
CHROMATOGRAM for Order No. 745191, Analysis No. 411175, created at 07.02.2018 13:26:34

**Monsteromschrijving: MM2, 10: 0-50, 11: 0-50, 12: 0-50, 13: 5-50, 14: 5-50, 15: 0-50, 16: 5-50, 17: 0-50, 18: 0-50**

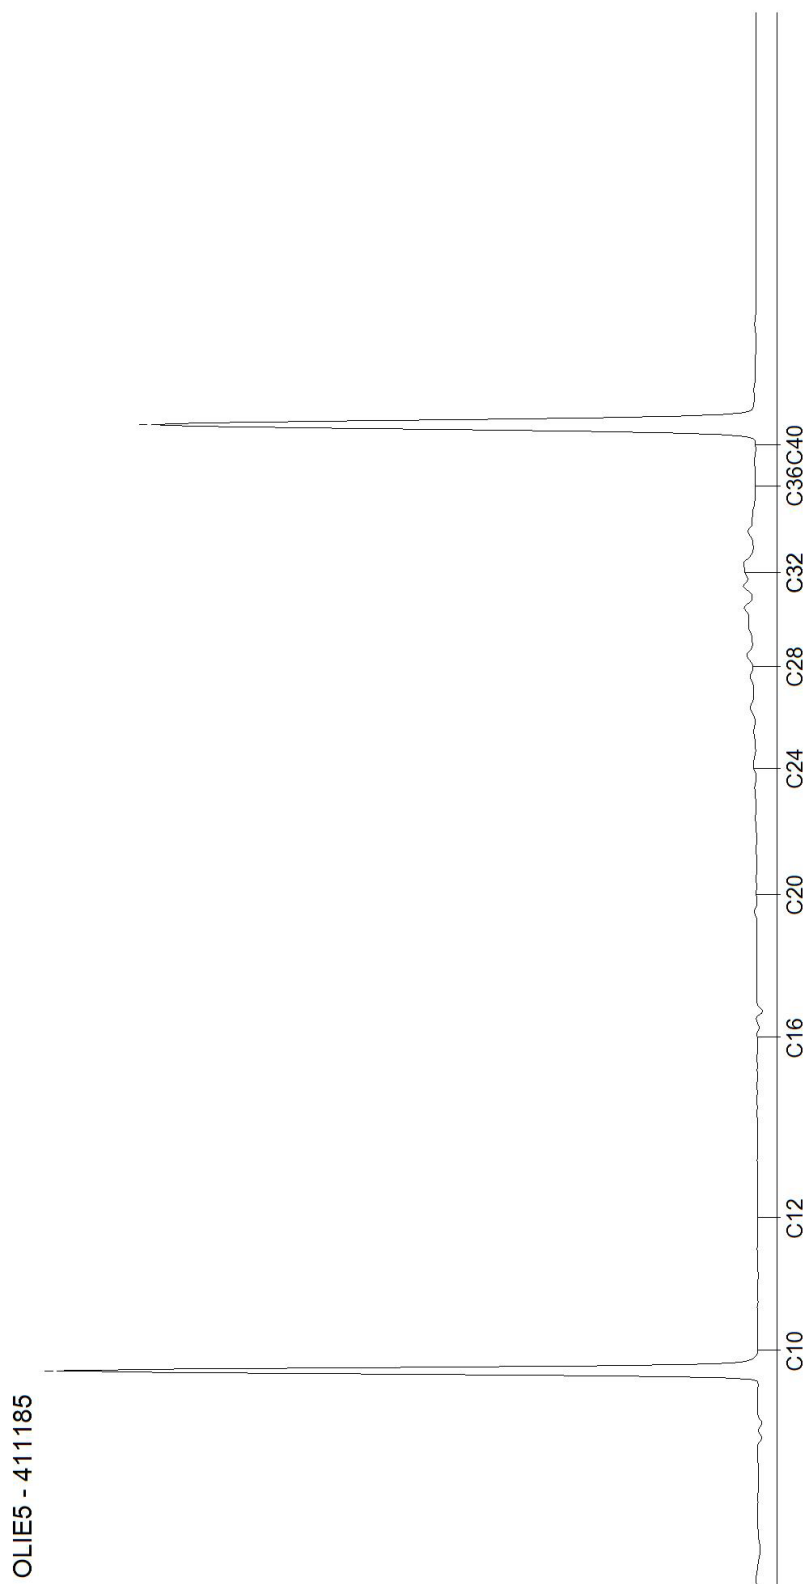
CHROMATOGRAM for Order No. 745191, Analysis No. 411185, created at 08.02.2018 09:36:55

**Monsteromschrijving: MM3, 01: 50-100, 01: 100-150, 02: 50-100, 02: 100-150, 03: 50-100, 03: 100-150, 04: 40-80, 04: 80-100, 04: 100-150**

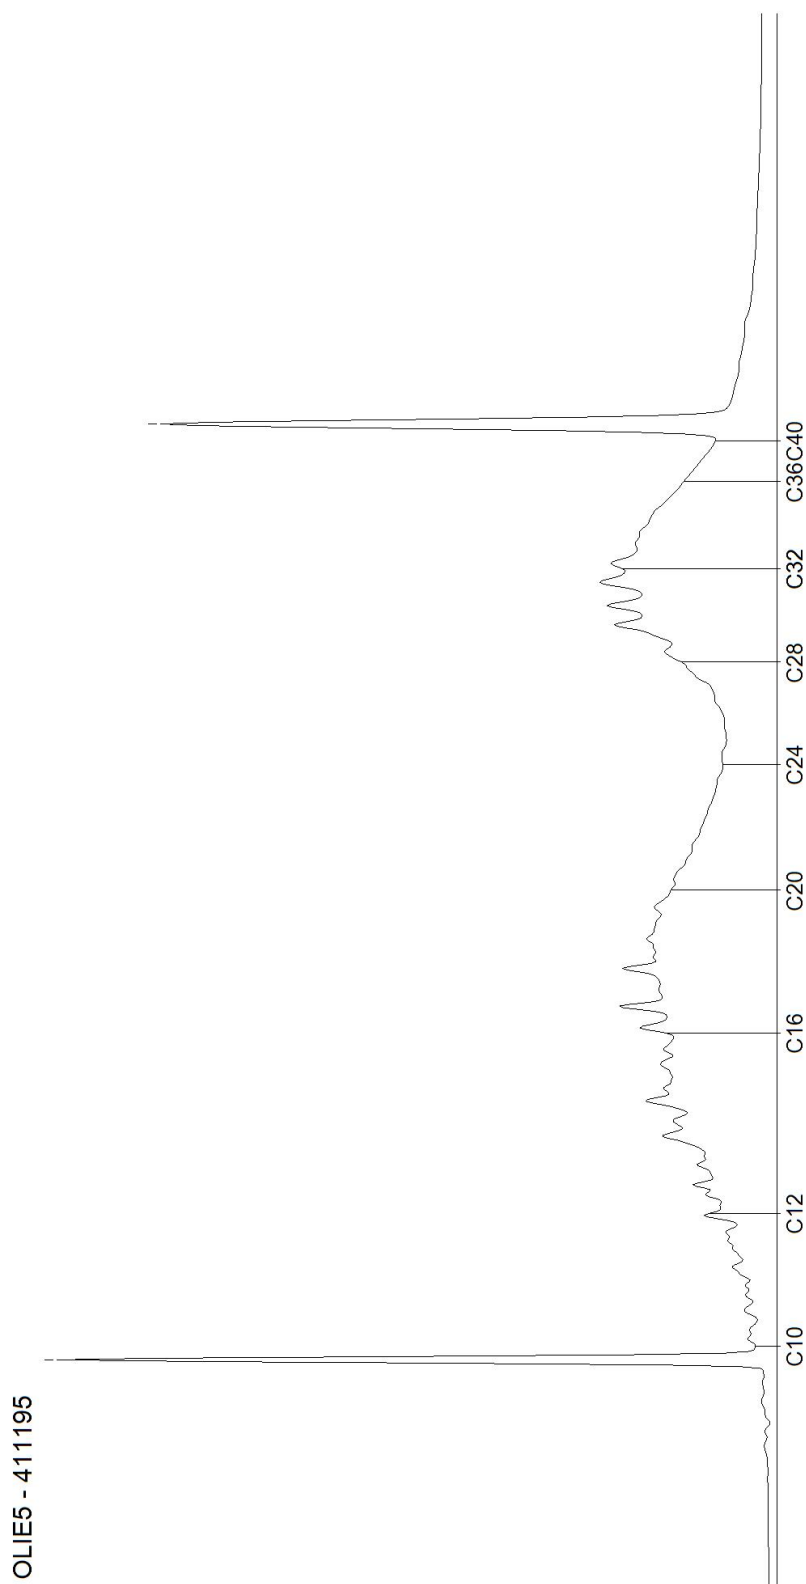
CHROMATOGRAM for Order No. 745191, Analysis No. 411195, created at 07.02.2018 13:14:02

| | Parameters | Resultaat | GSSD | AW | I | T index | Toets oordeel |
|---|---|---|---|---|---|---|---|
| <b>MM4</b> (0,00-0,50 m-mv)<br>Samenstelling: 101+102+103 | Minerale olie C10-C40<br>overige parameters | 1040<br>- | 2600<br>- | 190<br>- | 5000<br>- | 0,5<br>- | > AW en <= T<br>< AW |

**Monsteromschrijving: MM4, 101: 0-50, 102: 0-50, 103: 5-50**

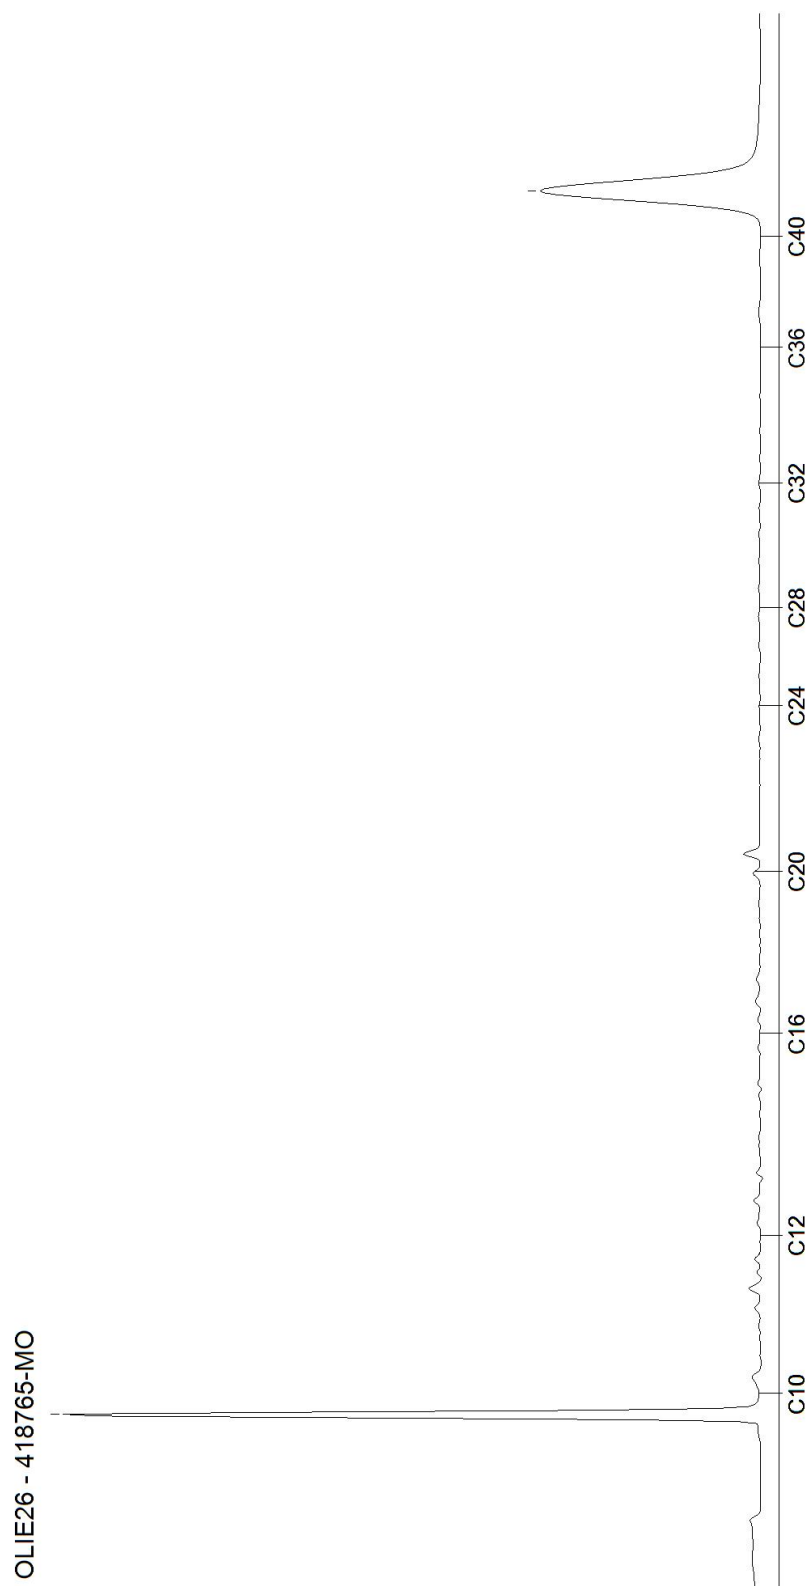
CHROMATOGRAM for Order No. 746777, Analysis No. 418765, created at 13.02.2018 08:32:57

**Monsteromschrijving: PB01, 01-01: 150-250**

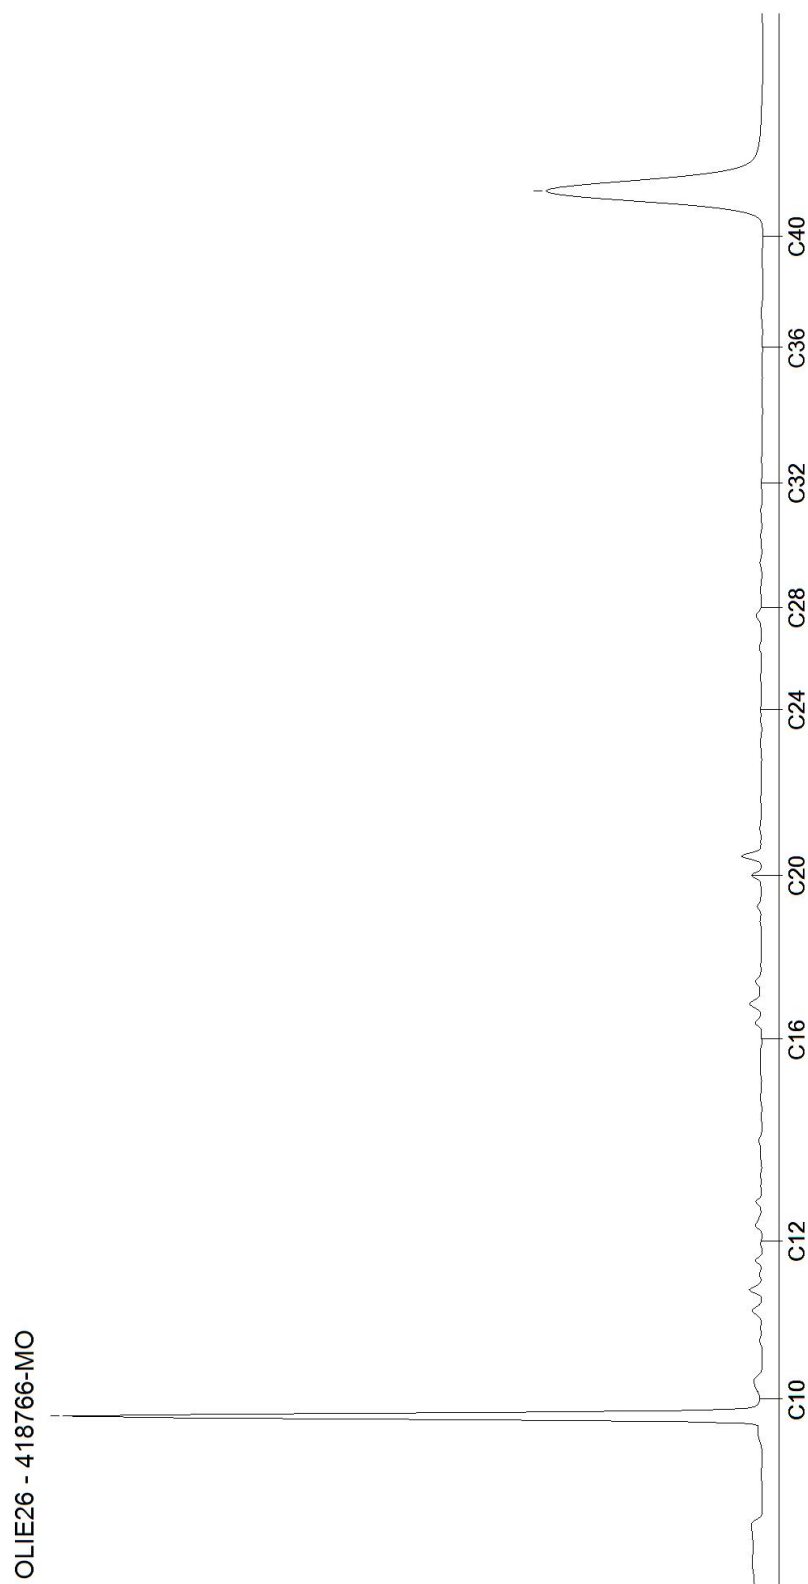
CHROMATOGRAM for Order No. 746777, Analysis No. 418766, created at 13.02.2018 08:32:57

**Monsteromschrijving: PB101, 101-01: 150-250**

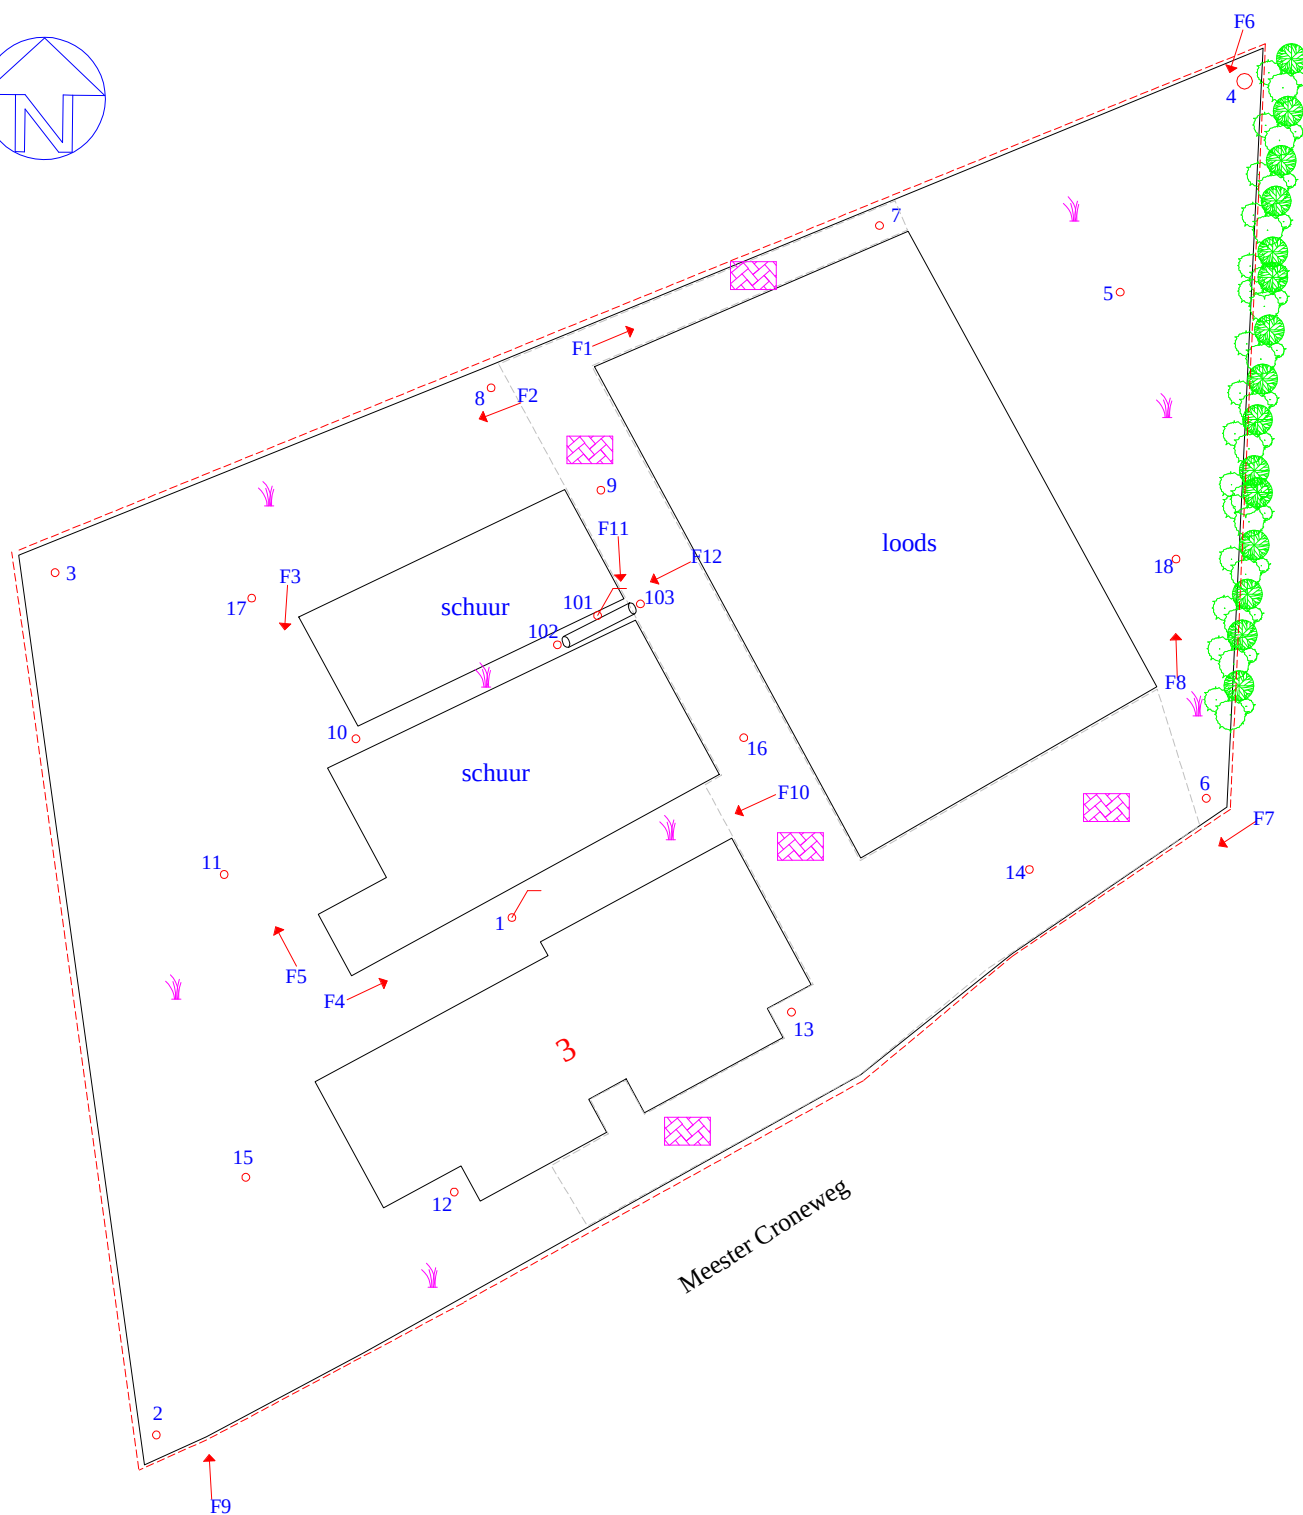
## **Bijlage 5: Overzicht posities monsternamepunten**

De posities van de monsternamepunten zijn in bijlage 5 weergegeven.
