Onderwerp: **verkennend milieukundig bodemonderzoek volgens NEN  
5740+A1 Brinkweg 1 te Taarlo**

Projectnummer: **20-M9363**

Opdrachtgever: **BügelHajema Adviseurs**

Datum: **03 juli 2020**

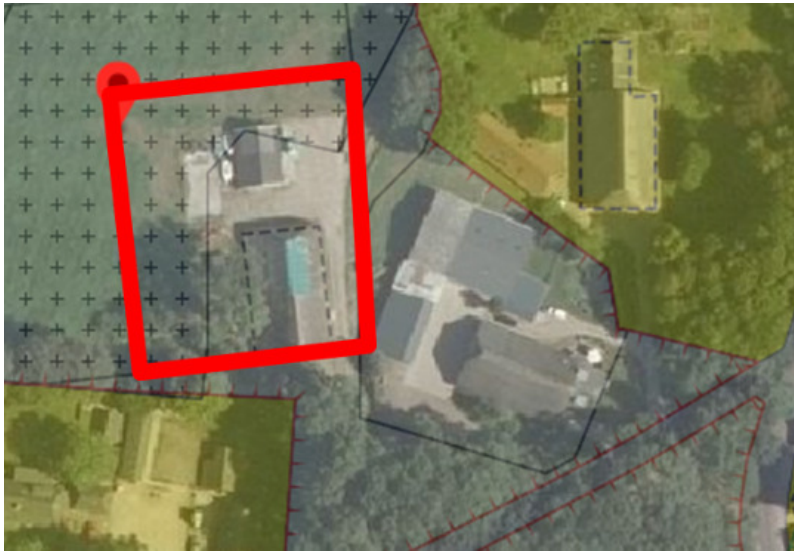
| | <p>Het onderhavige onderzoek heeft betrekking op het onbebouwde terreindeel zoals opgenomen in bijlage 2 en figuur 1.</p> <p><i>figuur 1: onderzoeksgebied</i></p> |

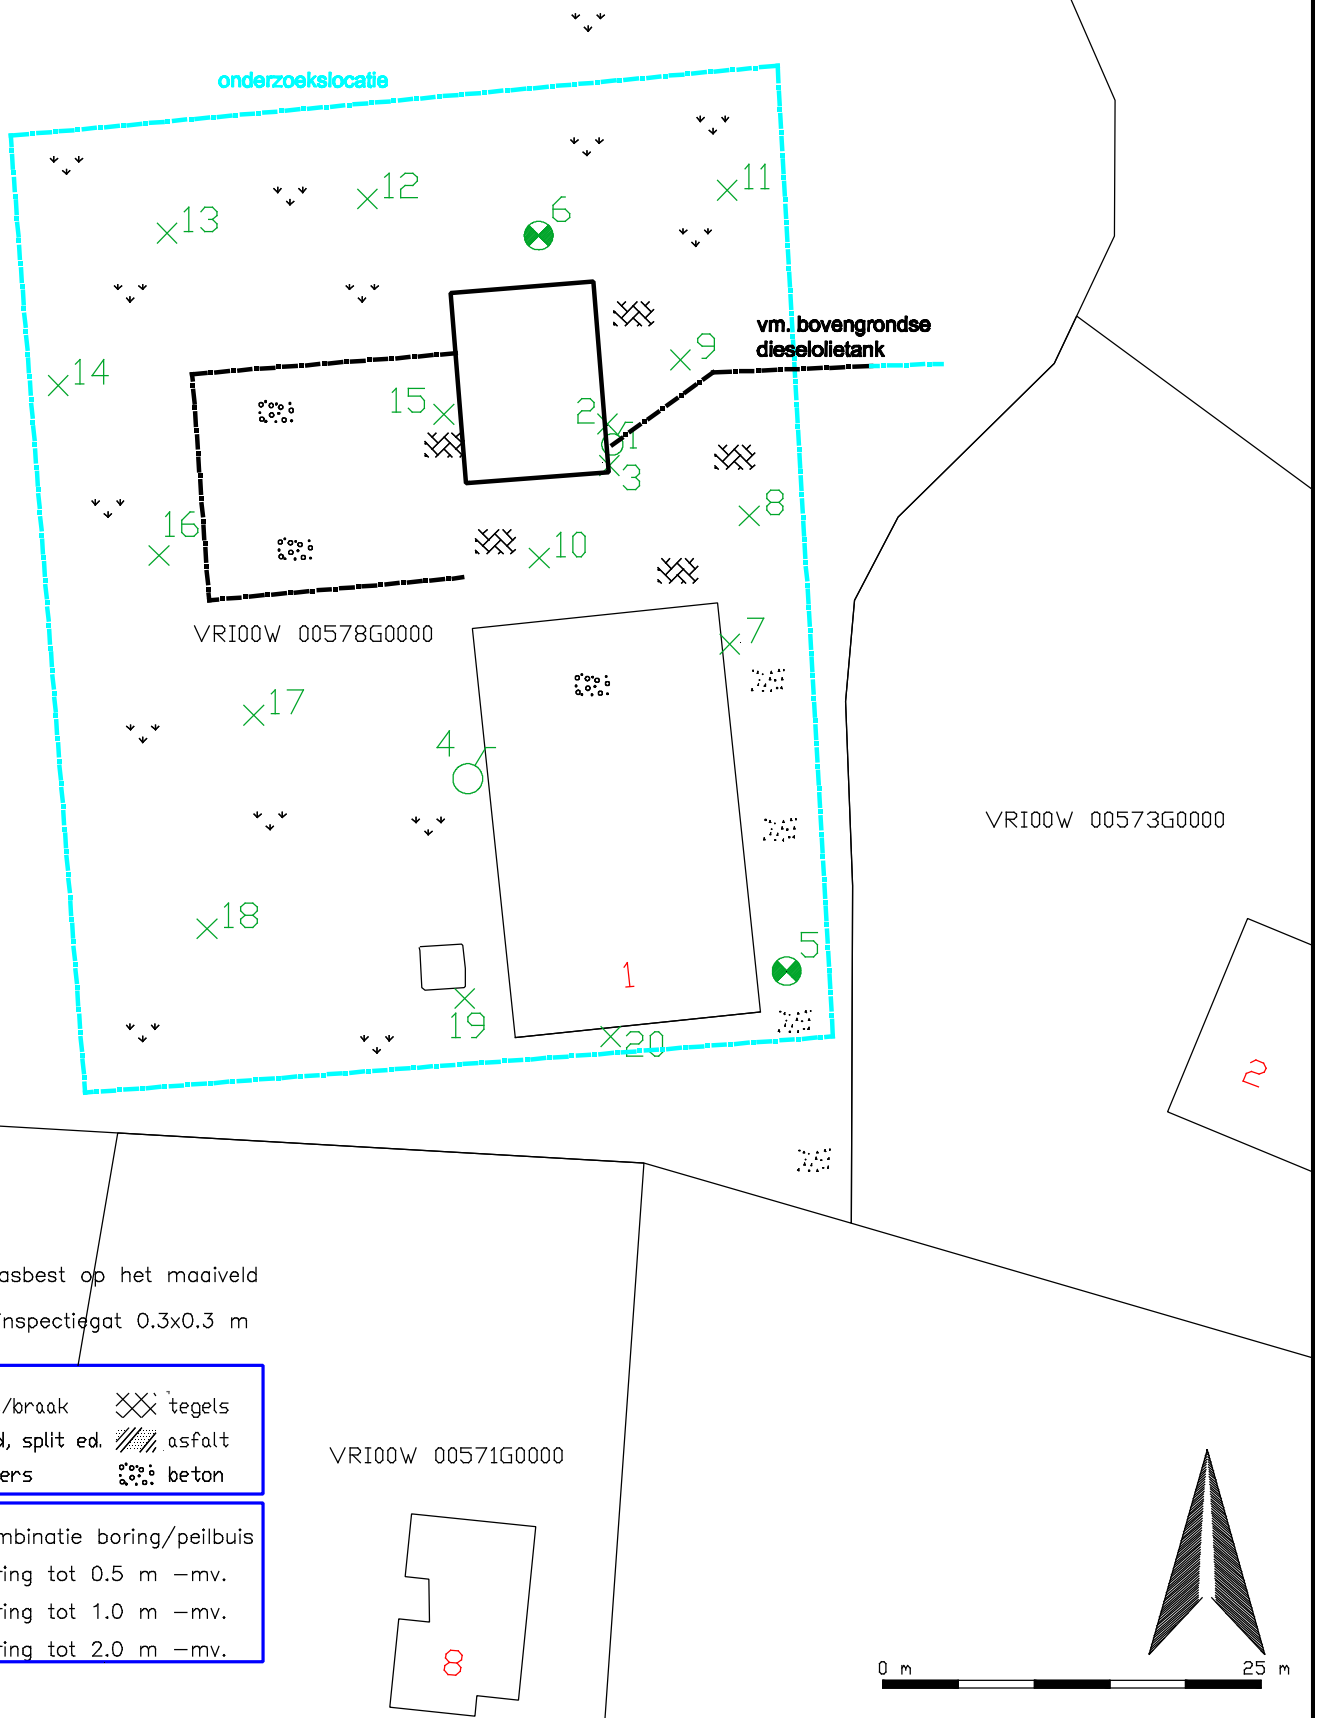
## BIJLAGE 2 ONDERZOEKSLOCATIE

Het onderhavige onderzoek, het geografisch besluitvormingsgebied, betreft het onderzochte onderzoekslocatie, zoals weergegeven in bijlage 2.

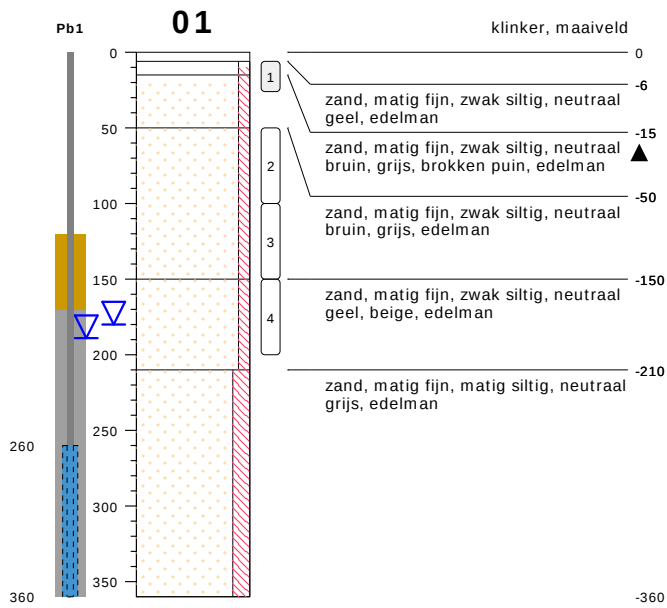
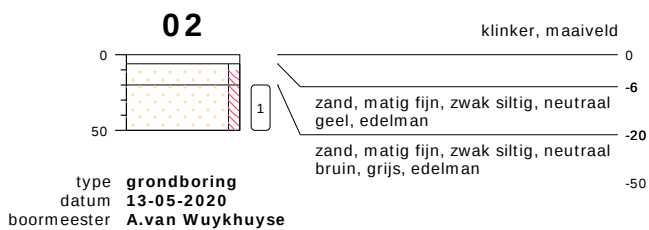
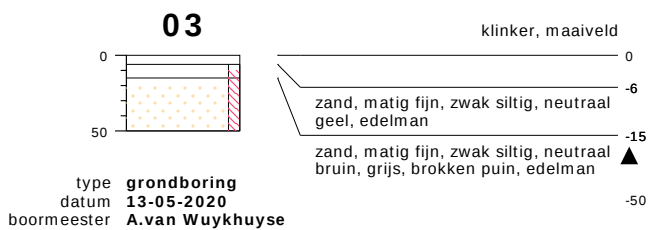
## bodemprofielen **BIJLAGE 3: BOORPROFIELEN**

onderzoek **Brinkweg 1 Taarlo**  
 projectcode **20-M9363**  
 getekend conform **NEN 5104**

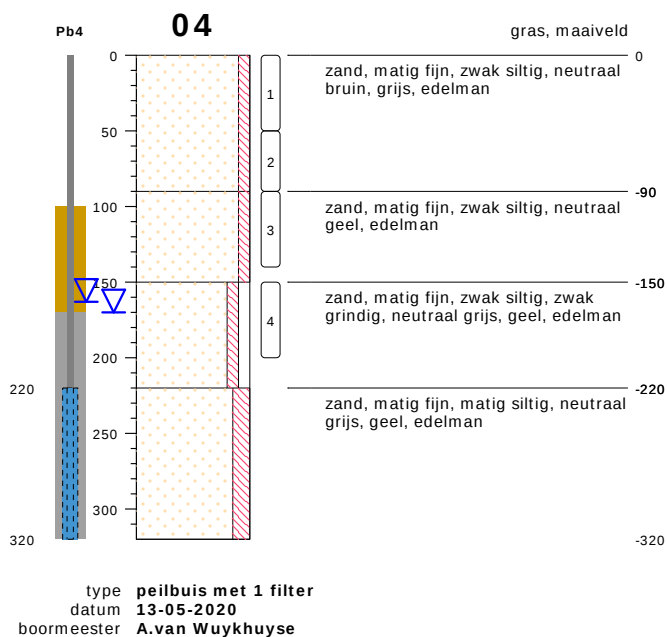
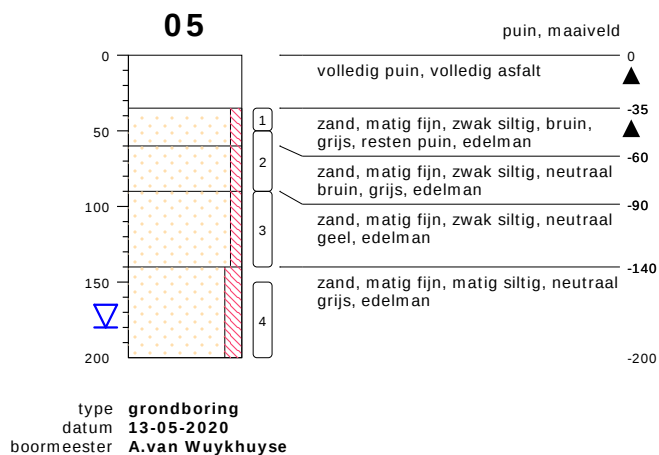
## bodemprofielen **BIJLAGE 3: BOORPROFIELEN**

onderzoek **Brinkweg 1 Taarlo**

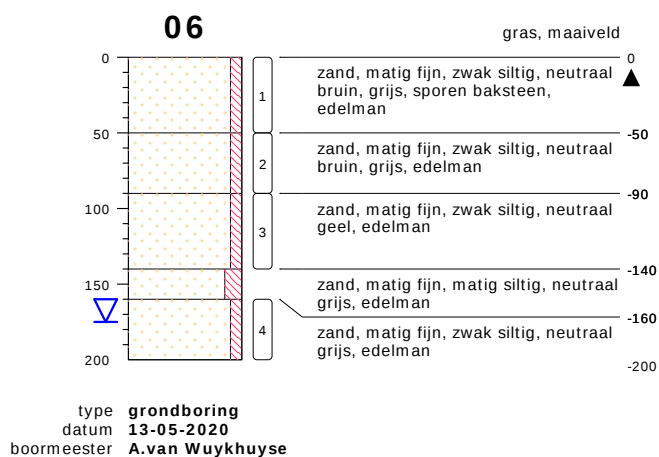
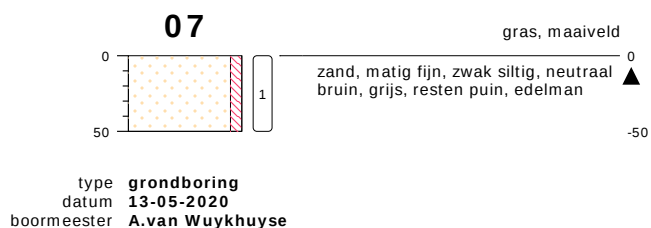
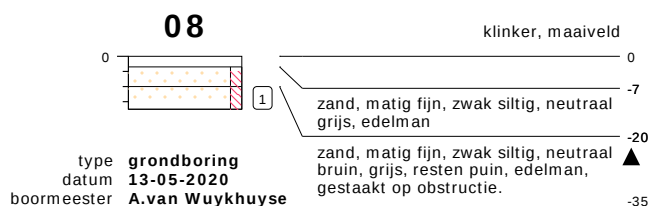
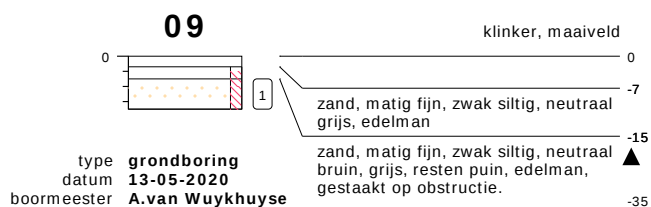
## bodemprofielen **BIJLAGE 3: BOORPROFIELEN**

onderzoek **Brinkweg 1 Taarlo**  
projectcode **20-M9363**  
getekend conform **NEN 5104**

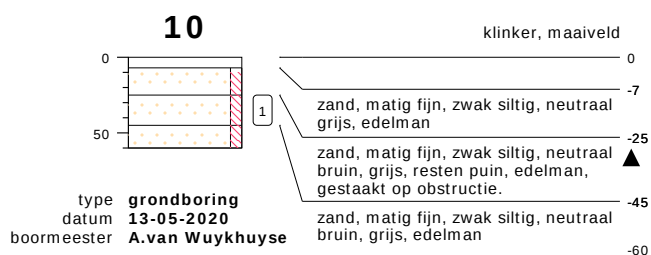
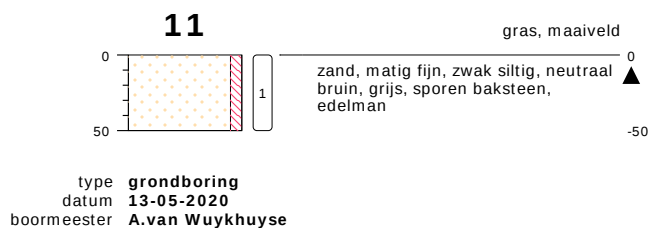
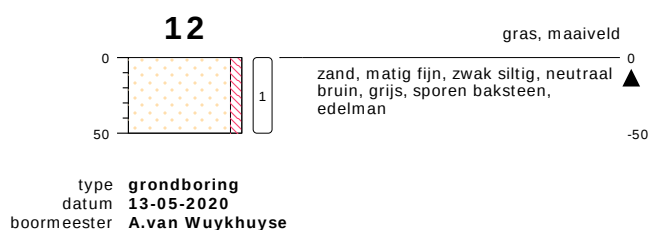
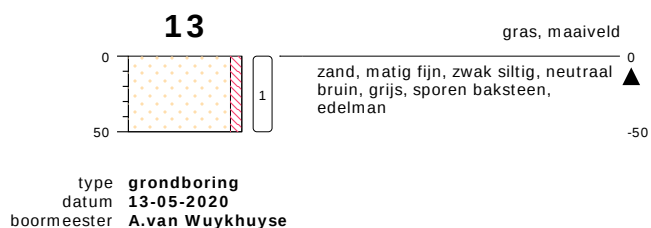
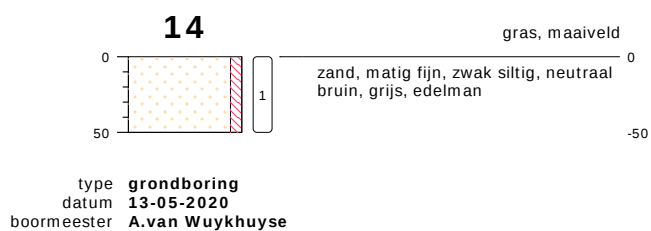
## bodemprofielen **BIJLAGE 3: BOORPROFIELEN**

onderzoek **Brinkweg 1 Taarlo**  
projectcode **20-M9363**  
getekend conform **NEN 5104**

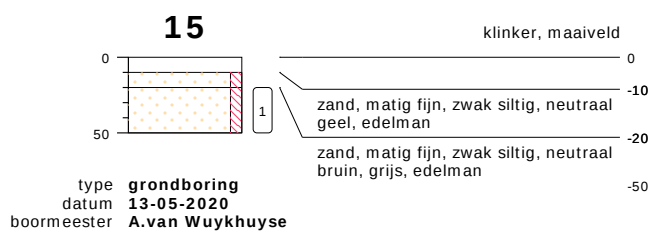
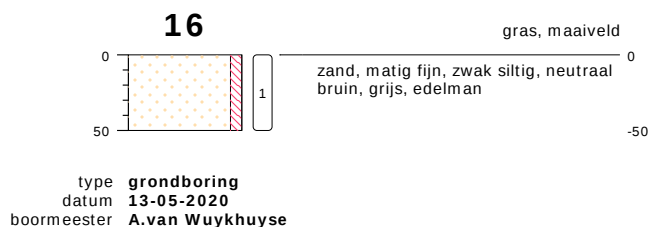
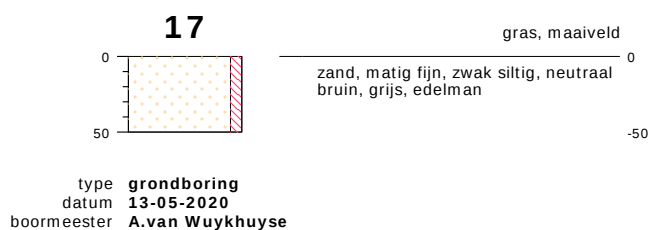
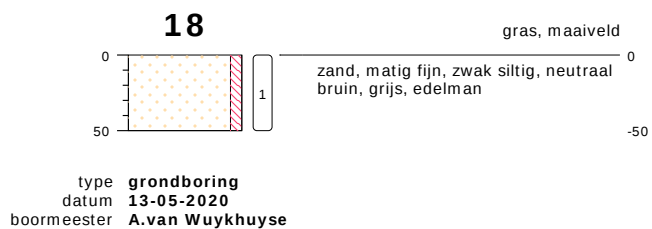
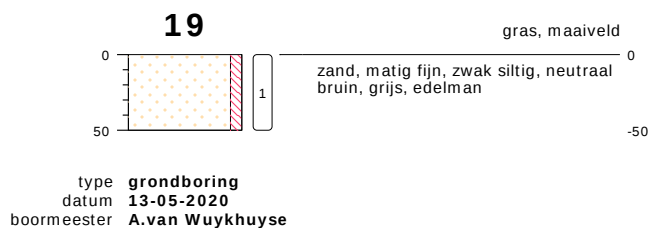
## bodemprofielen **BIJLAGE 3: BOORPROFIELEN**

onderzoek **Brinkweg 1 Taarlo**

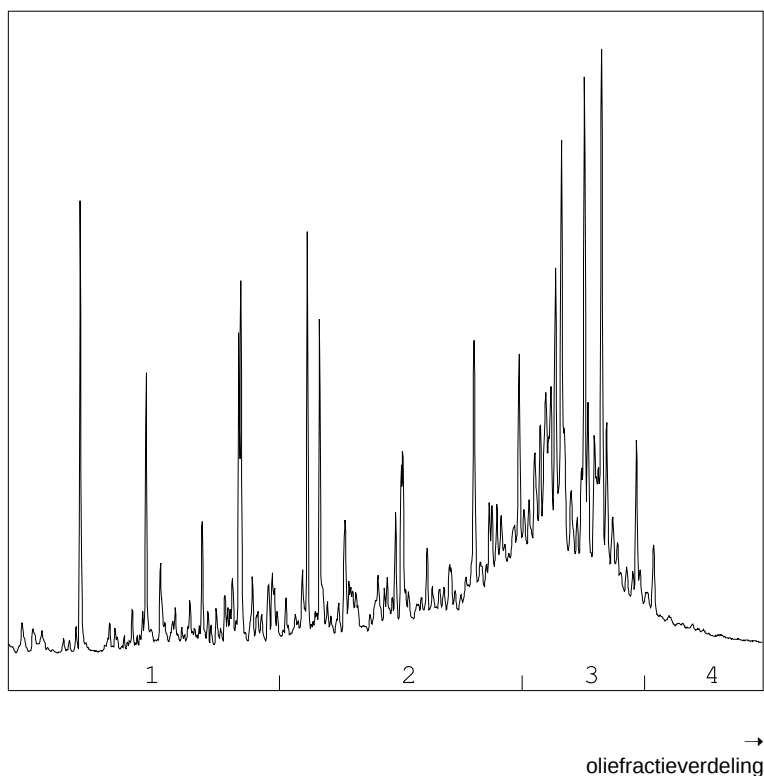
## OLIECHROMATOGRAM

Monstercode : 6330623  
Uw Project : OPID 20998130#20-M9363-Brinkweg 1 Taarlo  
omschrijving  
Uw referentie : MM4, 05: 35-50, 08: 20-35, 09: 15-35, 10: 25-45  
Methode : minerale olie (florisil clean-up)
