## Historisch Vooronderzoek NEN 5725

**Locatie: Hoofdstraat 9 Zeijen**  
**Kadastraal: Vries, Sectie U, 520**

**Projectnummer: 2022-175**

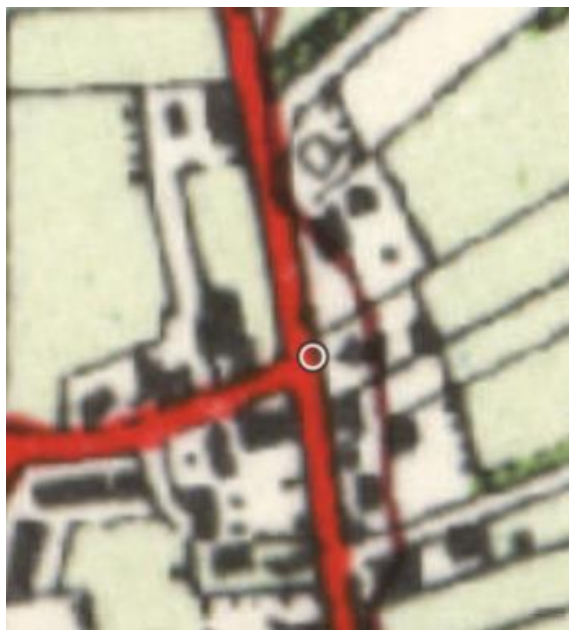
Kaart 1954

De locatie aan de Hoofdstraat 9 te Zeijen betreft een voormalig (agrarisch) bedrijf. Vanaf circa 1954 is er op historische kaarten bebouwing te zien op de locatie. Op de locatie is een woning met aangebouwde schuur, een woonunit en een tweetal schuren aanwezig. De schuren dienen als opslag van enkele machines en nog oude inventaris uit de reeds gesloopte ligboxenstal. De woning is volgens de BAG-viewer gebouwd in 1929. De schuur is gebouwd in 1960. Van de overige bebouwing is niet bekend wanneer ze gebouwd zijn.

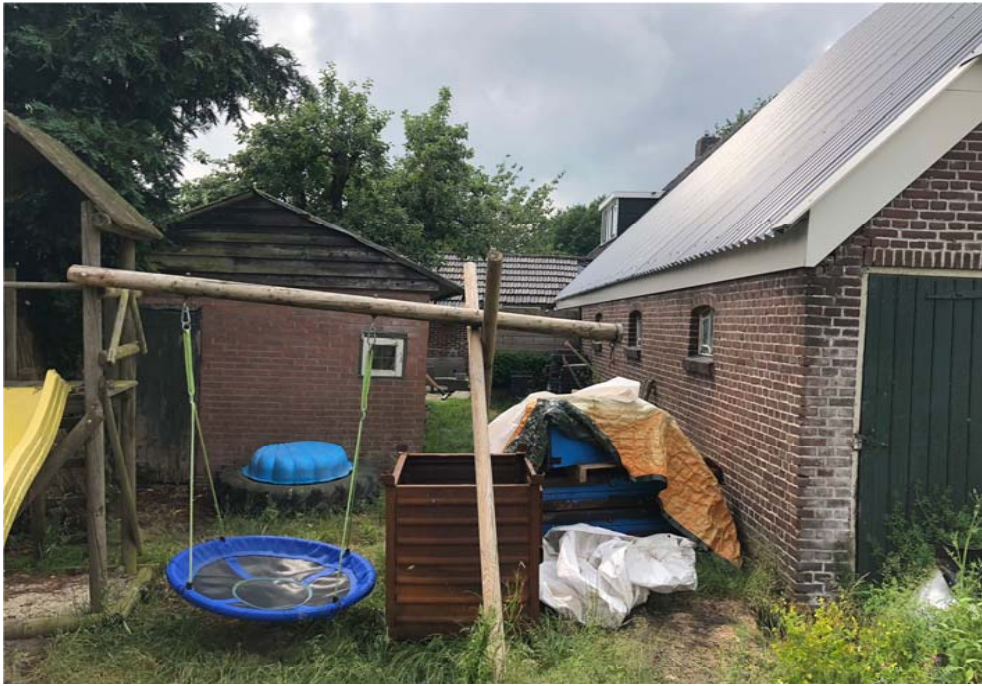
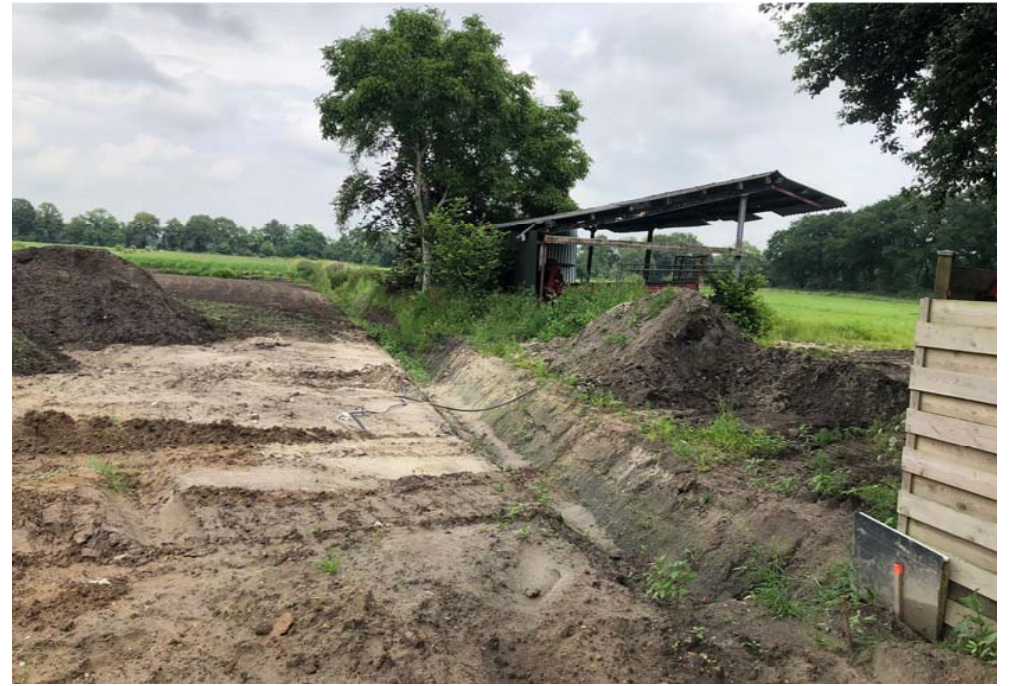
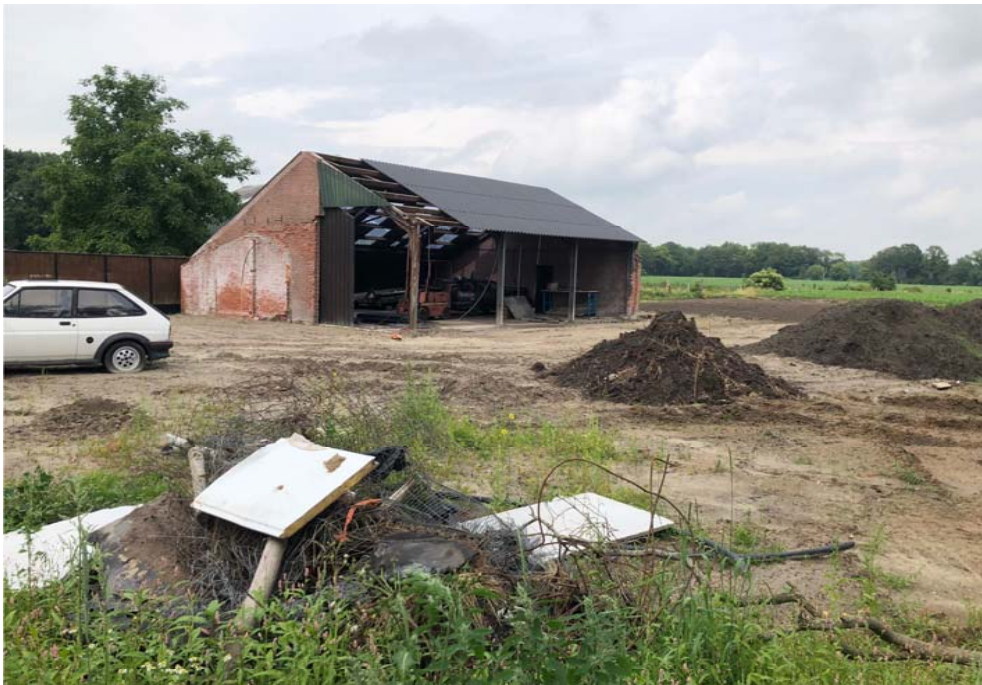
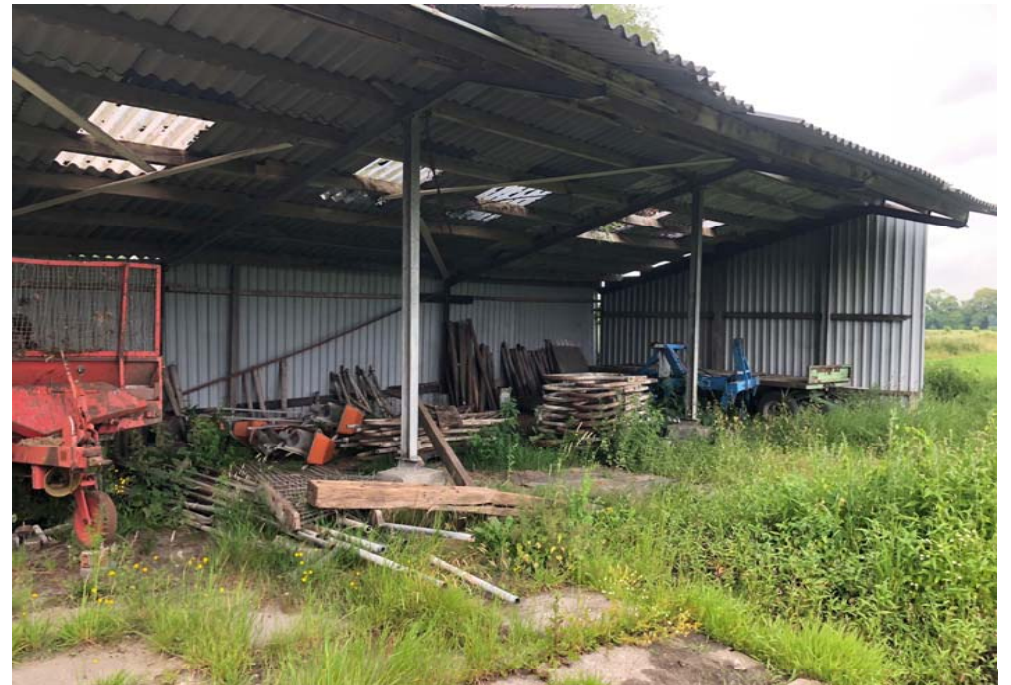
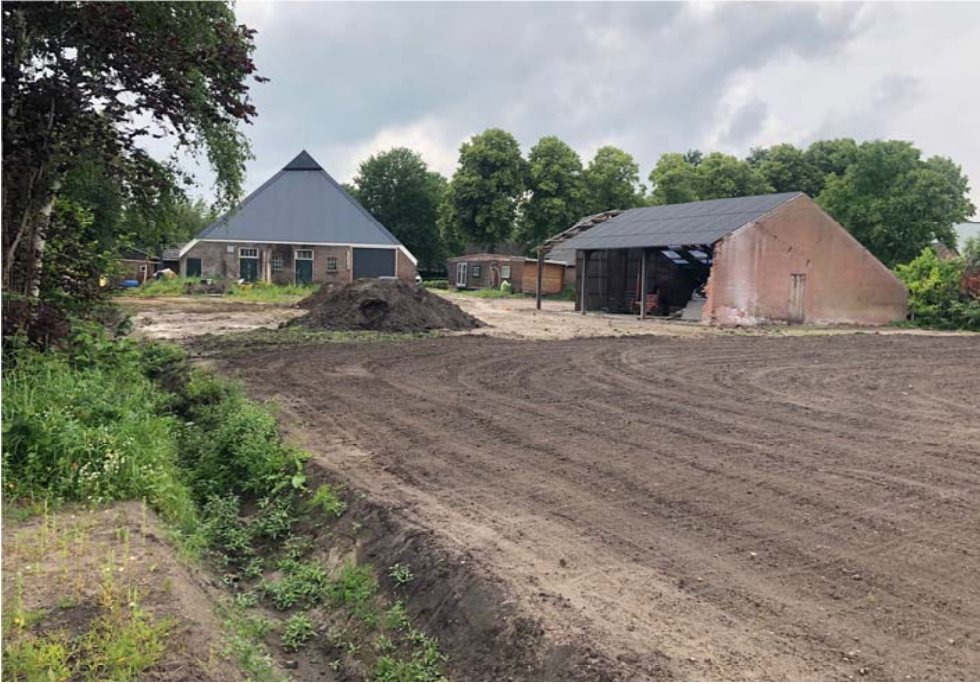
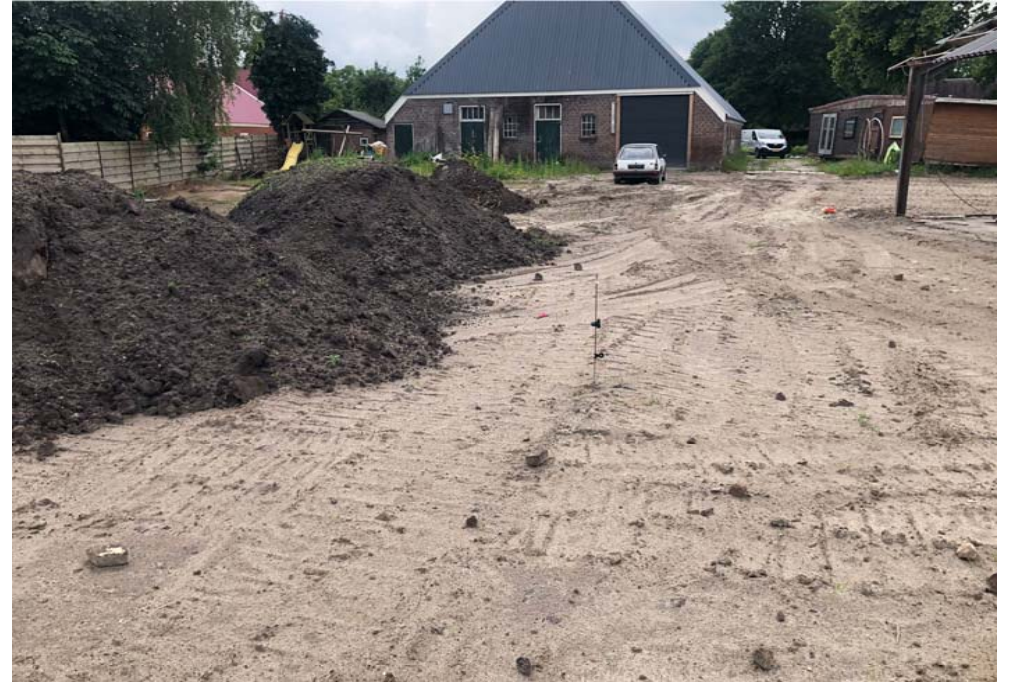
## Foto's onderzoekslocatie

De onderzoekslocatie bestaat uit een voormalig agrarisch erf met een woning met aangebouwde schuur, een woonunit en een tweetal opslag schuren. De ligboxenstal en een tweetal opslagloodsen zijn reeds gesloopt. Op de woning zitten dakpannen. Op de aangebouwde schuur zit stalen dakbedekking. Ten zuiden van de woning staat nog een klein schuurtje. Deze bevat een bitumen dakbedekking. De bestaande schuur ten noorden van de locatie bevat inmiddels asbest vrije dakbedekking. De vloer bestaat uit beton. De bestaande schuur ten zuiden van de locatie bevat asbestvrije golfplaten. De vloer bestaat uit een gedeelte zand en een gedeelte klinkers. Op de plek van de voormalige ligboxenstal ligt een depot teeltaarde. De oprit naar het erf toe bestaat uit een klinker verharding.

Op de locatie valt niet meer te achterhalen waar de chemicaliënopslagplaats, opslag van alifatische en aromatische koolwaterstoffen, bestrijdingsmiddelenopslag en de dieseltank hebben gestaan.

Er is geen asbestverdacht materiaal aangetroffen op de locatie.
