**Verkennd asbestonderzoek  
Onder dakrand stal achter de woning  
ter plaatse van:**

**Osbroeken 2  
Zuidlaren**

**Opdrachtnummer: 100613-A**

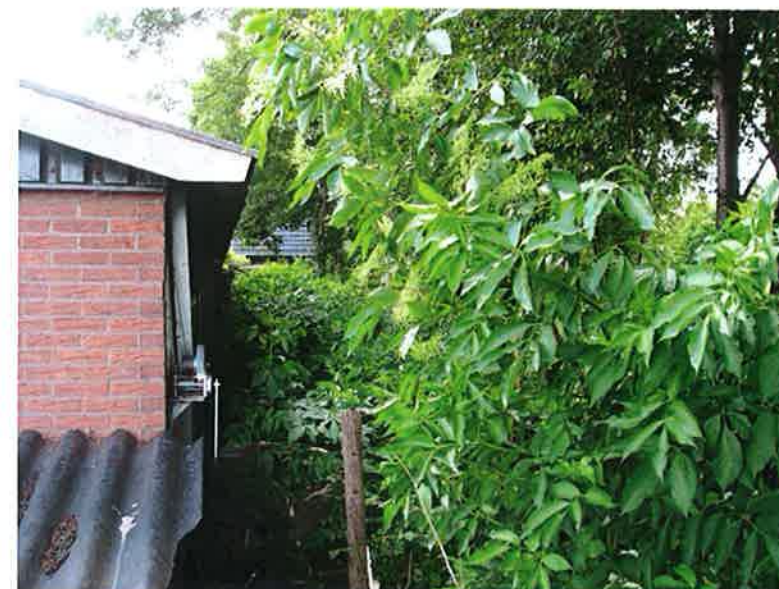
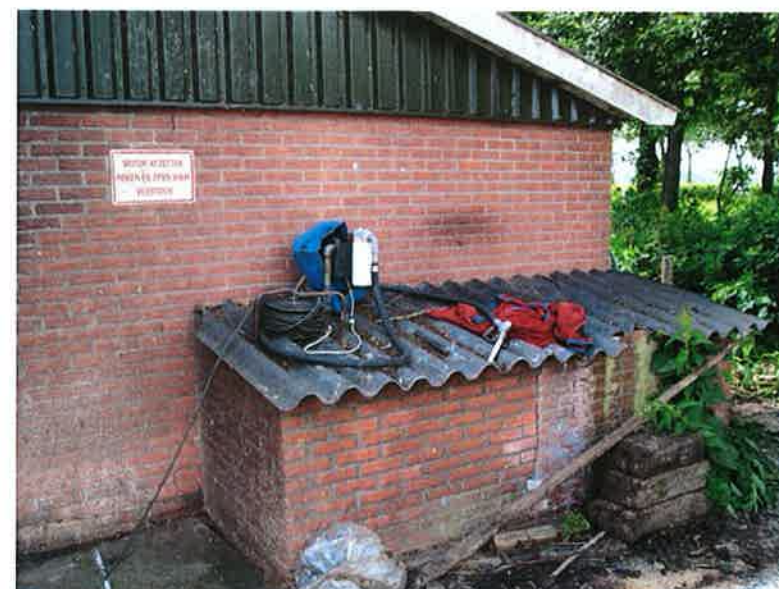
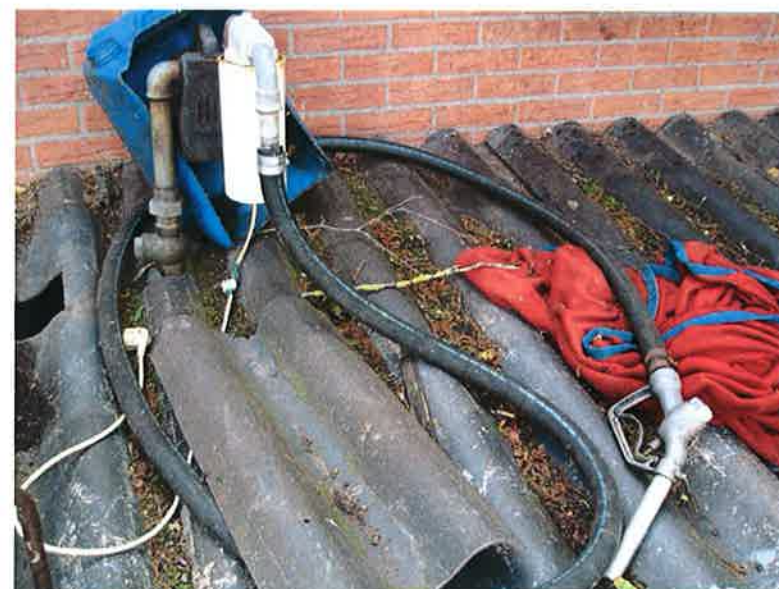
Foto's onderzoekslocatie

Uit de bovenstaande tabel blijkt dat er geen asbest verdacht materiaal op het maaiveld is waargenomen.

Uit de bovenstaande tabel blijkt dat er geen asbest verdacht materiaal in de bodem is waargenomen.
