### Verkennd bodemonderzoek De Lotten 3 te Hijken

**Opdrachtgever** : CSVB Vastgoed en Bedrijfsontwikkeling  
Postbus 257  
3440 AG WOERDEN

**Projectnummer** : 18KL154

**Datum** : 17 mei 2018

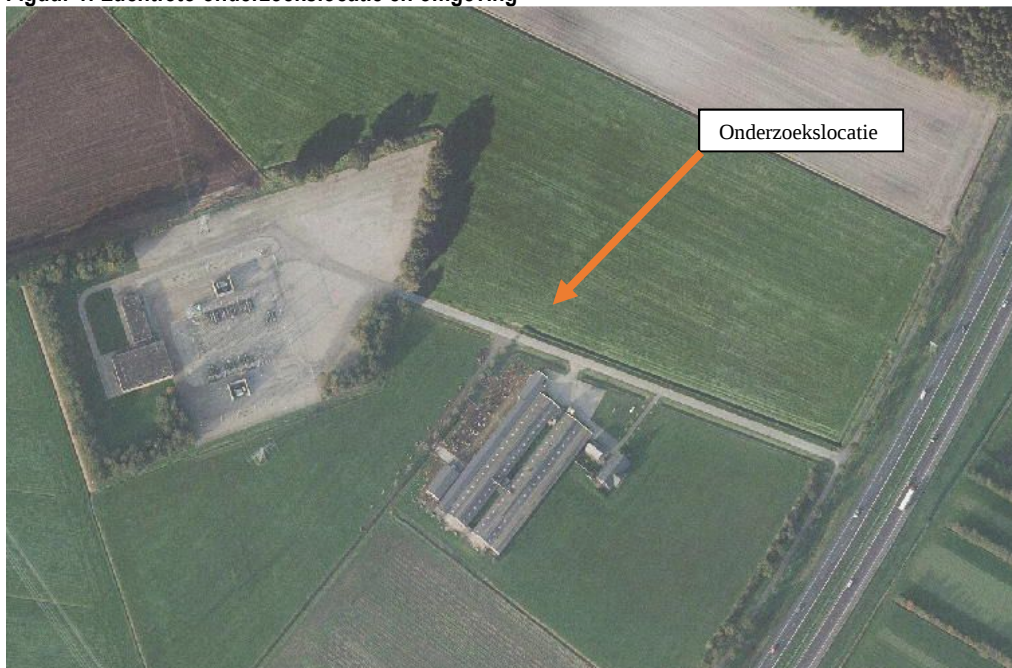
**Figuur 1: Luchtfoto onderzoekslocatie en omgeving**

In figuur 1 is een luchtfoto te zien van de onderzoekslocatie en directe omgeving.

De omgeving van de onderzoekslocatie betreft voornamelijk bouw- en /of weilanden (agrarisch gebied).

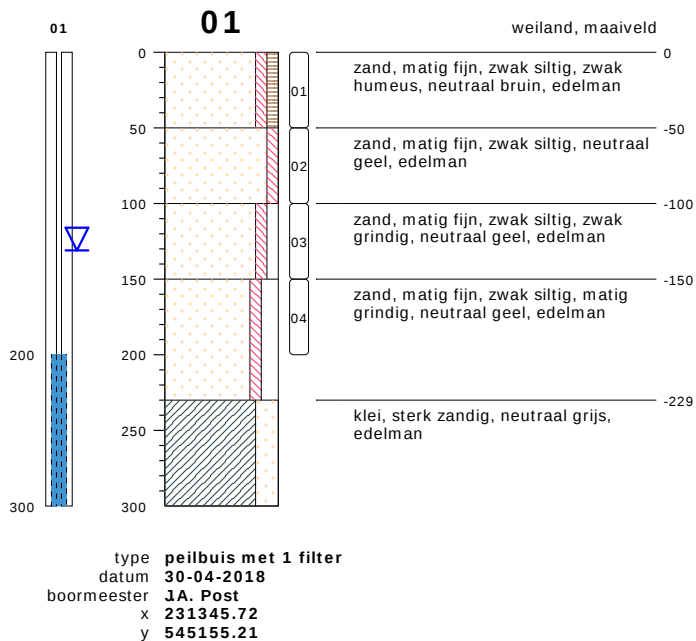
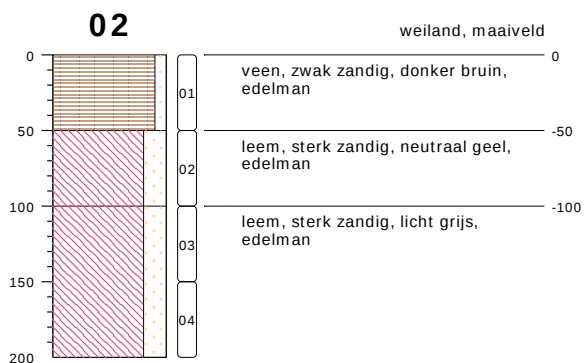
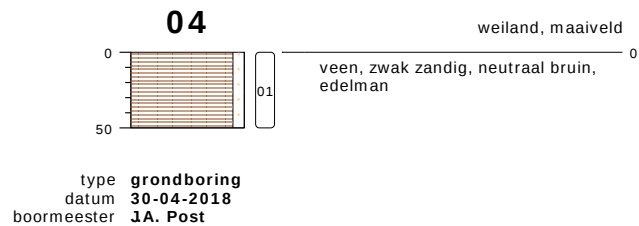
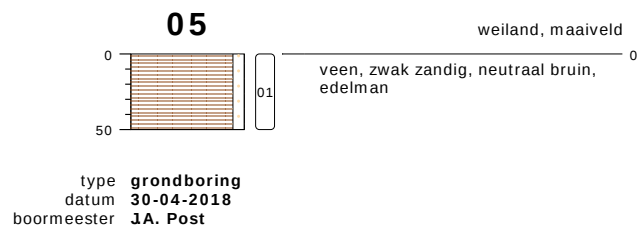
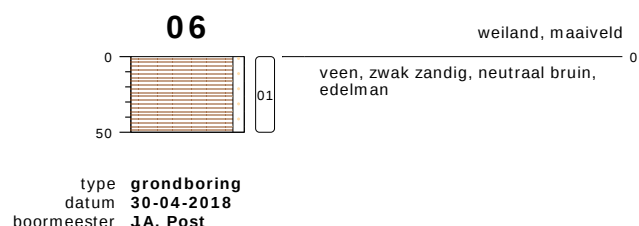
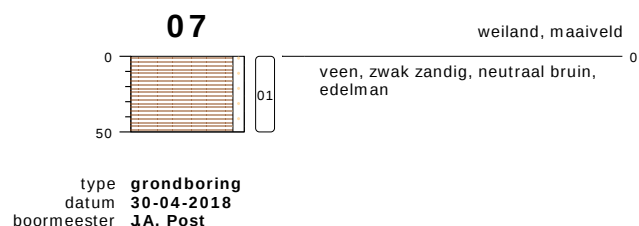
## bodemprofielen schaal 1:50

Op basis van zintuiglijke waarnemingen is geen asbestverdacht materiaal geconstateerd. Ook zijn er geen andere bijzonderheden in de bodem geconstateerd die kunnen duiden op een verontreiniging in de grond en/of het grondwater. De boorprofielen met veldwaarnemingen zijn opgenomen in bijlage 2.

onderzoek **De Lotten 3 te Hijken**  
projectcode **18KL154**  
datum **18-05-2018**  
getekend conform **NEN 5104**  
pagina **1 van 2**

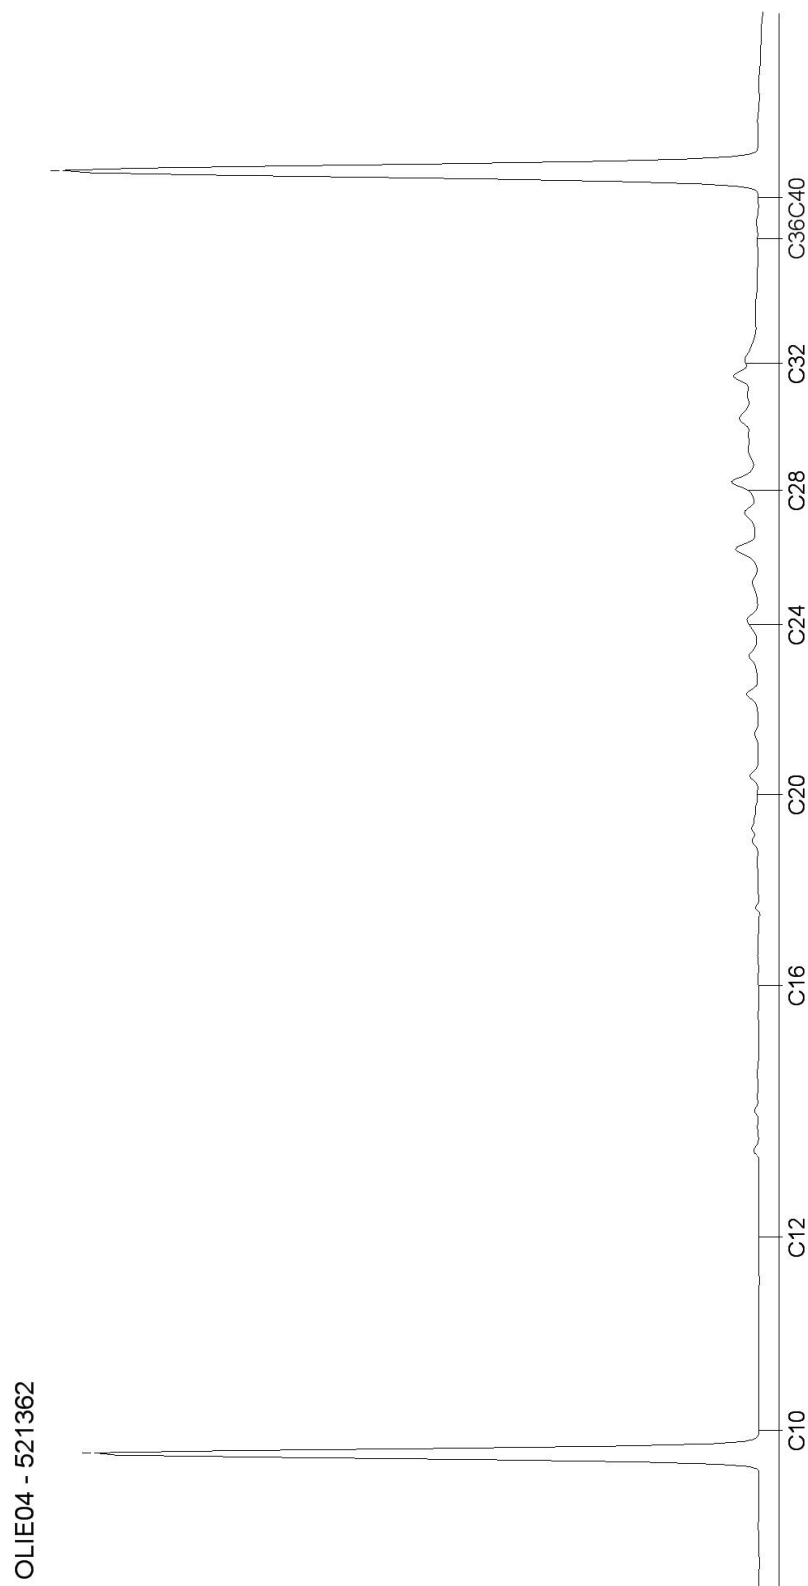
CHROMATOGRAM for Order No. 765263, Analysis No. 521362, created at 04.05.2018 08:08:53

**Monsteromschrijving: MM1, 02: 0-50, 03: 0-50, 04: 0-50, 05: 0-50, 06: 0-50, 07: 0-50, 08: 0-50**

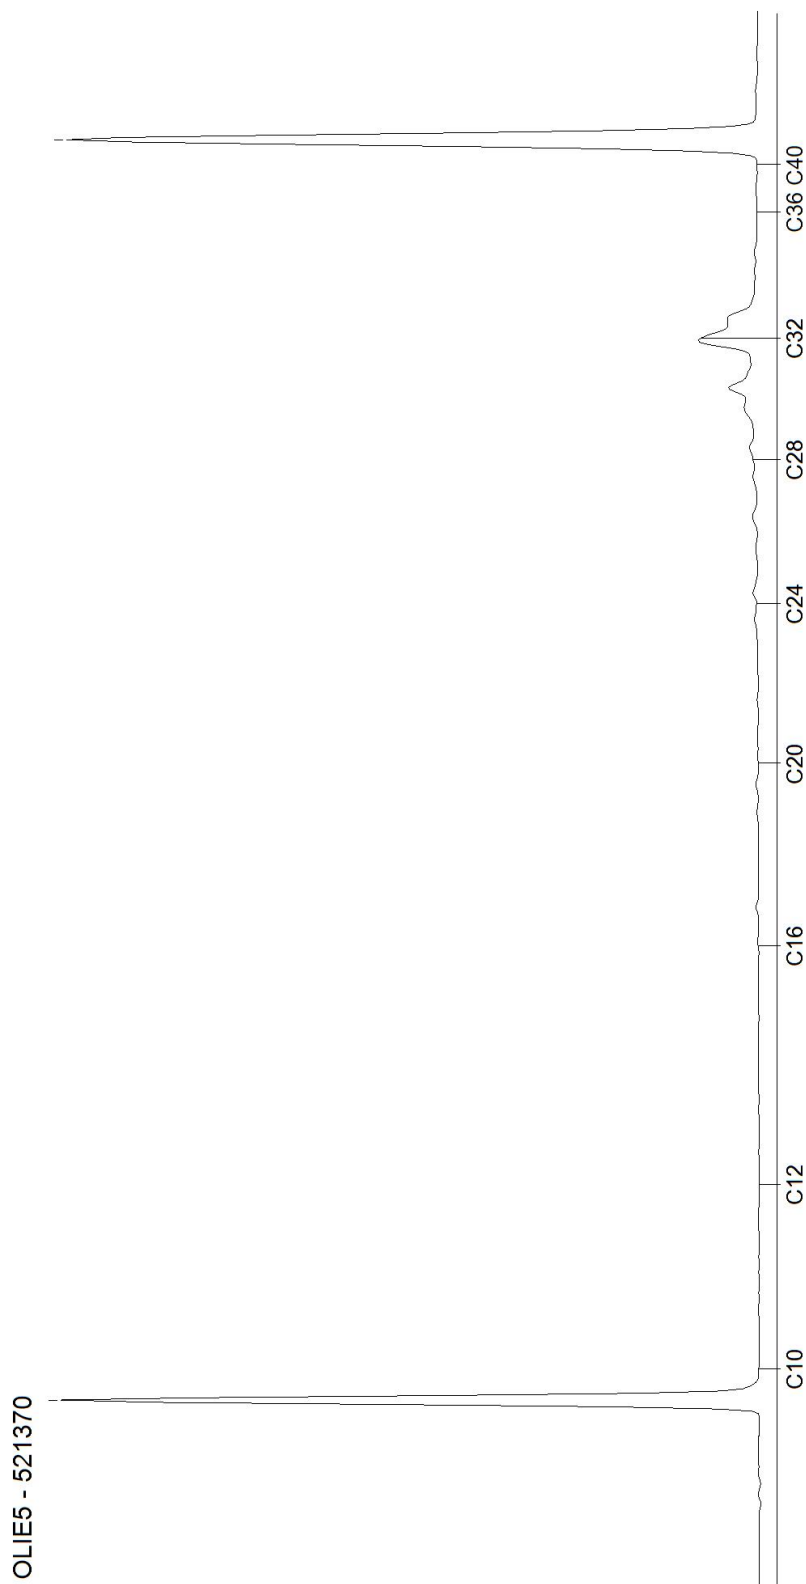
CHROMATOGRAM for Order No. 765263, Analysis No. 521370, created at 04.05.2018 07:13:58

**Monsteromschrijving: MM2, 02: 50-100, 02: 100-150, 02: 150-200**

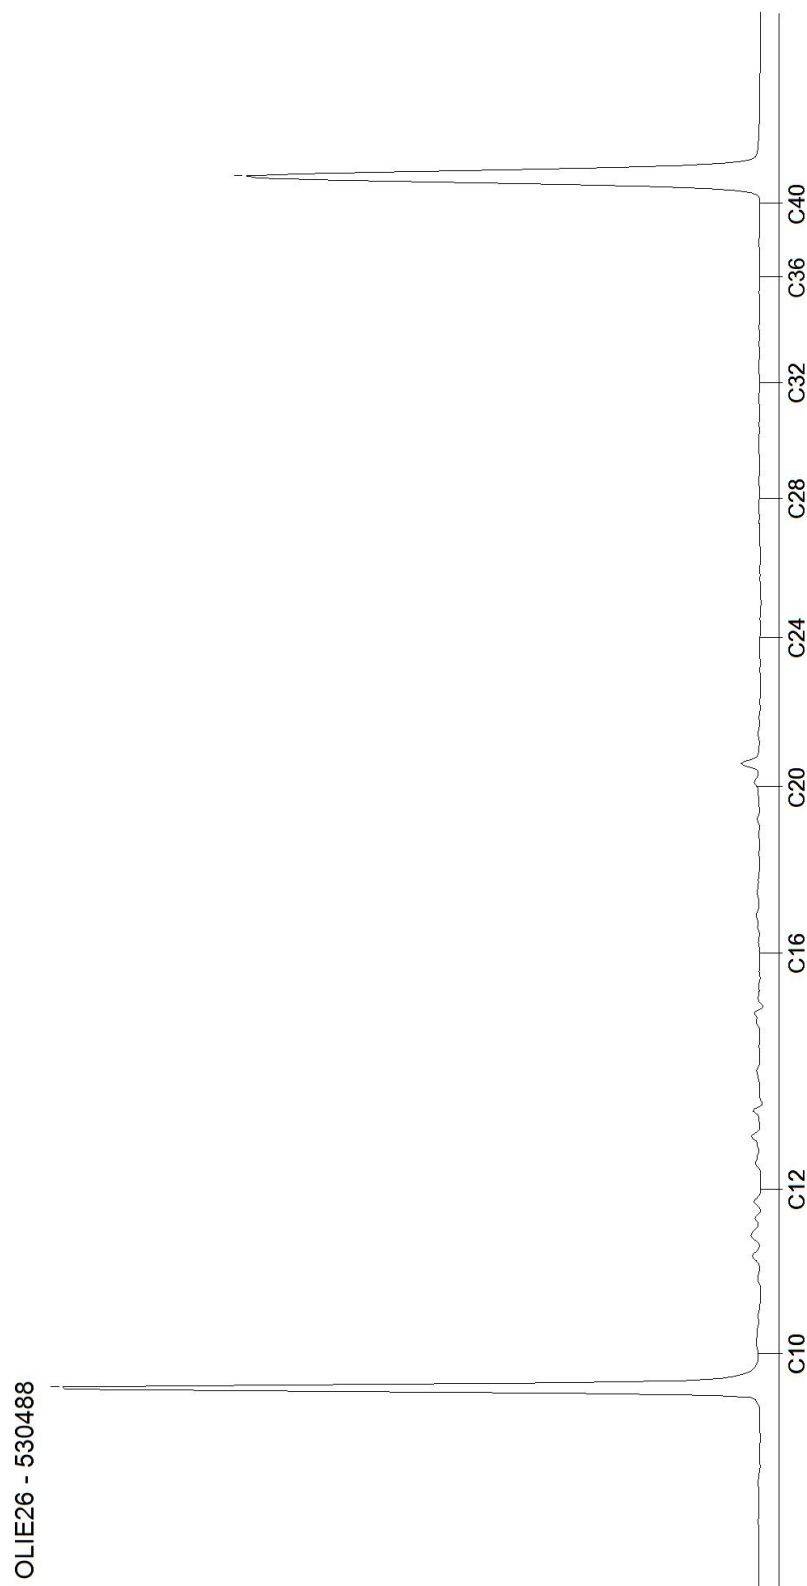
CHROMATOGRAM for Order No. 766969, Analysis No. 530488, created at 11.05.2018 06:51:28

**Monsteromschrijving: PB01, 01-01: 200-300**

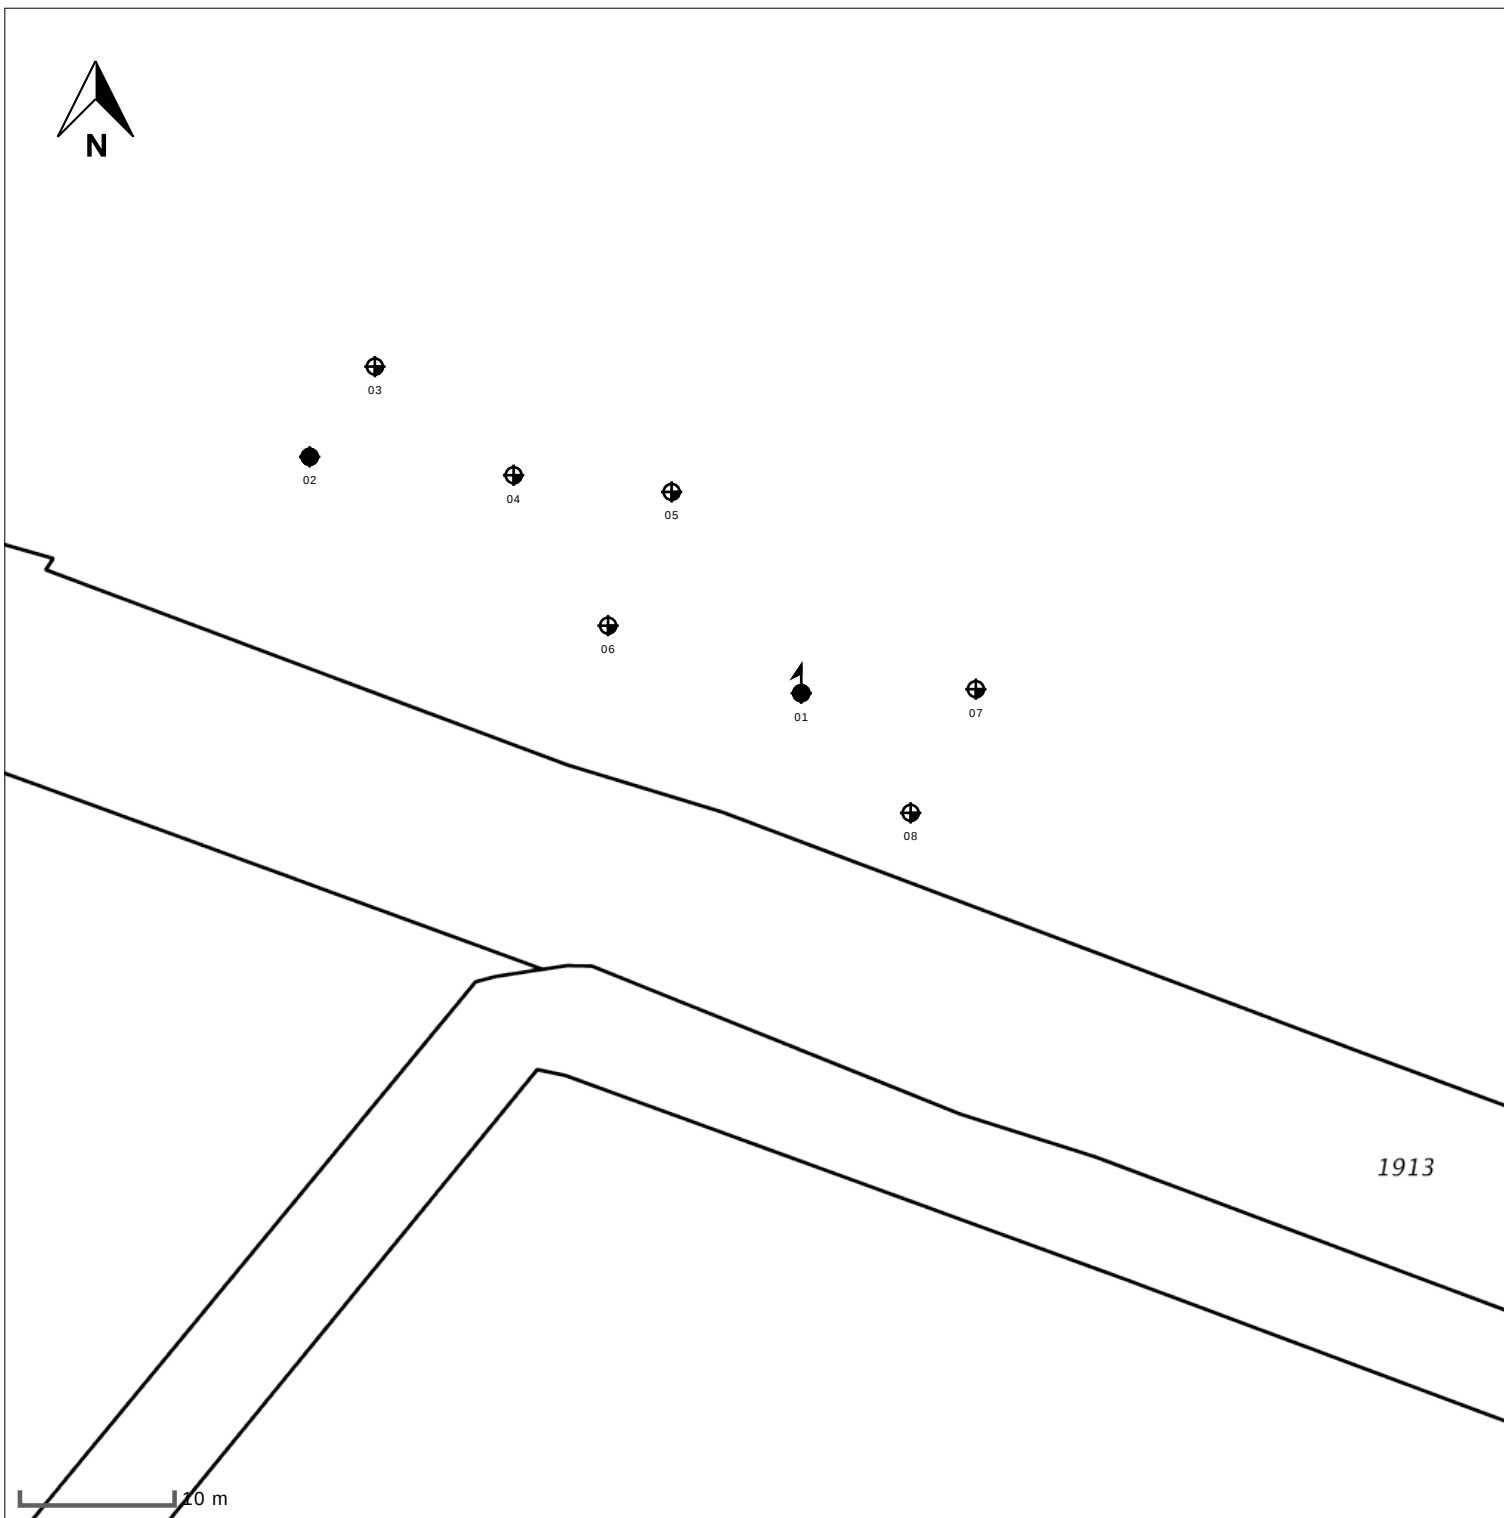
## situatie tekening

De posities van de monsternamepunten zijn in bijlage 5 weergegeven.
