**BODEMONDERZOEK OP EN ROND DE  
VOORMALIGE KLEIDUIVENSCHIETBAAN IN  
EMELANGEN, GEMEENTE MIDDEN-DRENTHE**

RUD DRENTHE

24 maart 2016  
078724550:A  
C05042.000097.0100

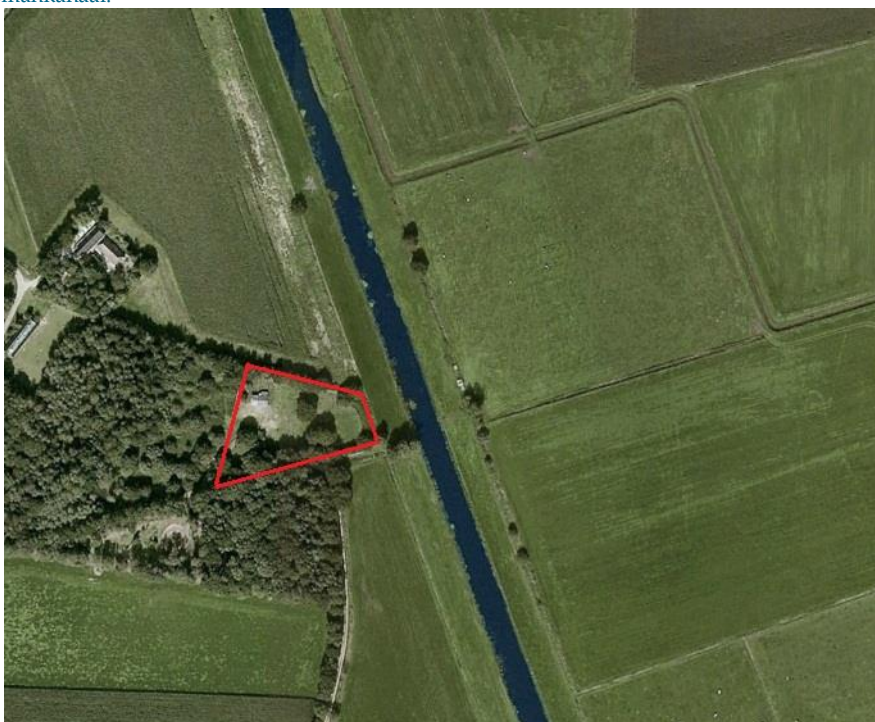
Afbeelding 1: De schietsbaan in vogelvlucht. Het terrein is aangegeven met de rode lijn. Dwars over de foto loopt het Linthorst-Homankanaal.

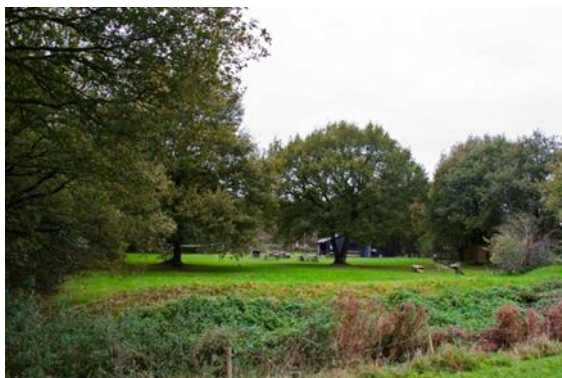
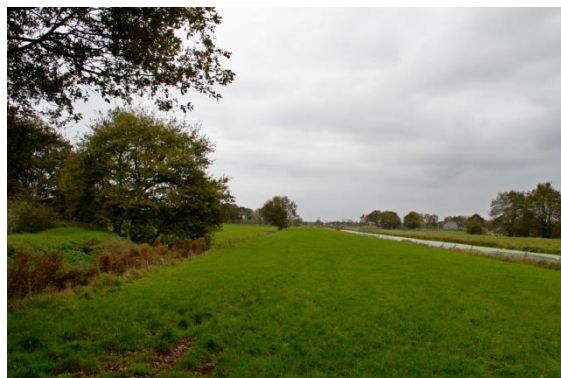
Afbeelding 3 en 4: De kleiduvenschietbaan in Emelangen. Op de linker foto op de voorgrond de aarden wal, daarachter het terrein dat nu door Taribush wordt gebruikt. Op de rechter foto de strook land langs het Linthorst Homankanaal die deel zal uitmaken van de EHS. Links is nog de aarden wal te zien.

De aarden wallen die bij de schietbaan behoorden, zijn nog aanwezig.

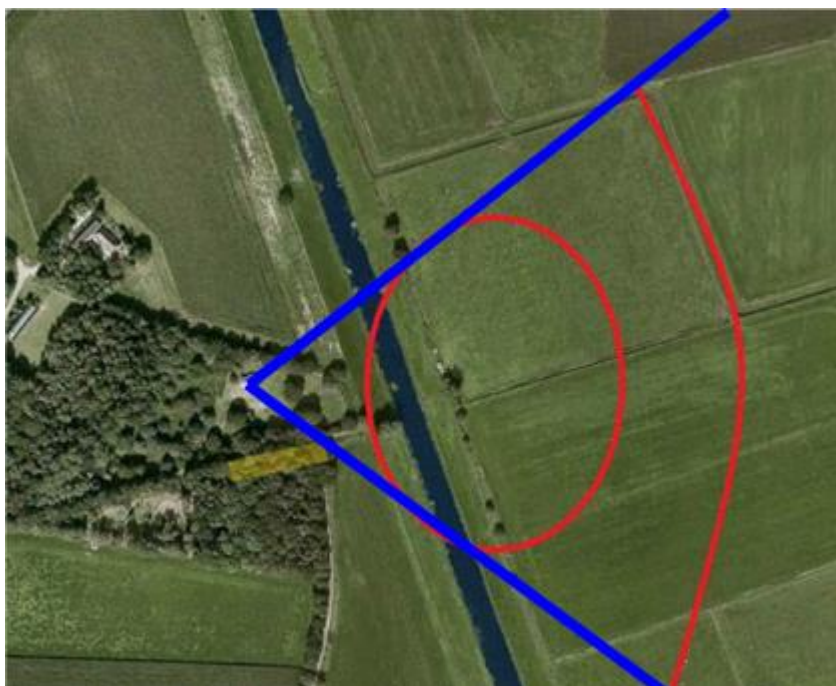
Op onderstaande luchtfoto is het gebied aangegeven waar loodhagel kan worden verwacht. In blauw is de onveilige zone overgenomen uit de Hinderwetvergunning. In rood is, uitgaande van de onveilige zone, aangegeven waar loodhagel kan worden verwacht gezien ervaringen bij andere kleiduivenschietsbanen. Bij de meeste schietsbanen wordt het zwaartepunt van de verspreiding van de hagel op 80 tot 220 meter van de opstelplaats van de schutters gevonden (de ellips). 'Met de wind in de rug' kan hagel tot 350 meter ver dragen (de rode lijn). Met geel is aangegeven waar loodhagel terecht zou kunnen zijn gekomen voordat de rabbitbaan werd verplaatst. Dit is niet meer dan indicatief, omdat niet precies bekend is waar deze baan lag; het enige wat we weten is dat de Pollensdijk in de 'gevaarzone' lag.

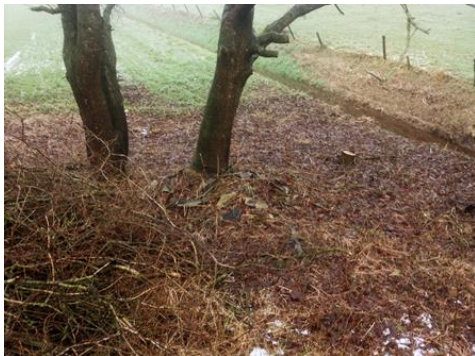
De bij de boringen vrijkomende grond is in het veld onderzocht op (zintuiglijk) waarneembare kenmerken. In de boorstaten (bijlage 2) staan deze waarnemingen per boring weergegeven. Er zijn geen waarnemingen gedaan die wijzen op bodemverontreiniging. Ook zijn in het veld geen kogels en scherven van kleiduiven waargenomen. Uitzondering is het aangetroffen asbest(-verdacht)materiaal op het maaiveld. Dit 'asbest' is vermoedelijk afkomstig van het gebouw (asbestgolfplaten). Het betreffende materiaal is aan de noordoostzijde van de locatie aangetroffen.

Foto 1: Situering asbest(-verdacht) materiaal op maaiveld

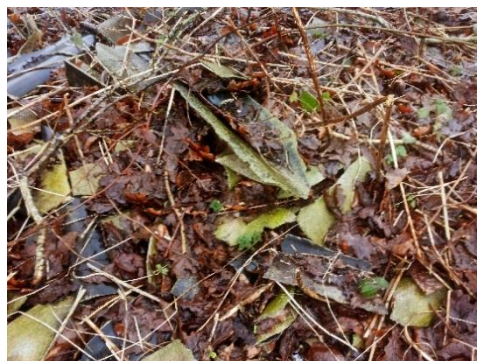
Foto 2: Stukken golfplaat

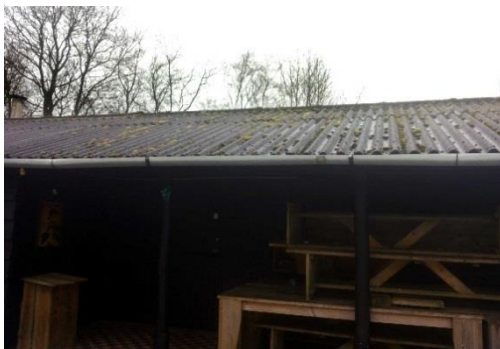
Foto 3: Golfplaten dak

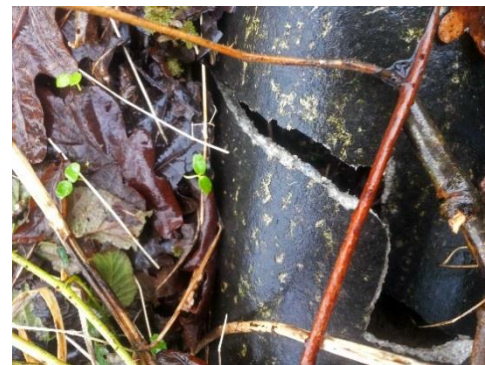
Foto 4: Stuk (asbest) golfplaat

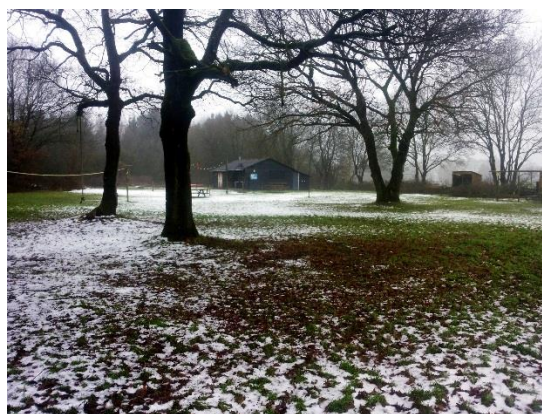
Foto 5: Schietbaan

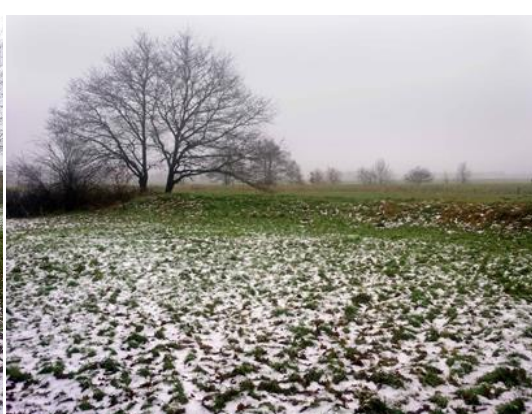
Foto 6: Aarden wal

In de aarden wal (A1) gelegen aan de oostzijde van de locatie zijn beduidend minder kogels aangetroffen dan in de aarden wal (A2) gelegen aan de westzijde van de locatie. Dat er in de aarden wal westzijde locatie (A2) meer kogels zijn aangetroffen dan in de aarden wal oostzijde locatie (A1), is te verklaren door de rabbitbaan die voor deze wal was gelegen. Het feit dat je in de aarden wal gelegen aan oostzijde locatie (A1) minder kogels aantreft, komt doordat in deze richting op kleiduiven is geschoten, waarbij het geweer hoog gericht is in tegenstelling tot de rabbitbaan. Aan de oostzijde van de locatie is dan ook met name in het weiland (oostzijde Linthorst Homankanaal) hagel aangetroffen. De totale aantallen kogels in de aarden wallen A1 en A2 zijn respectievelijk: 567 en 12.031 kogels. De twee grondmonsters A1BZ-1 (binnenzijde) en A2VZ-1 (voorzijde) zijn ingezet op analyse lood en/of antimoon. Uit de grond die is ingezet voor analyse zijn de kogels groter dan 1 mm verwijderd. Uit de analysesresultaten blijkt dat in de voorzijde van de aarden wal A2 een sterk verhoogde concentratie lood en een licht verhoogde concentratie antimoon voorkomt. In de binnenzijde van de aarden wal A1 is een lichte verhoging aan lood aangetoond.

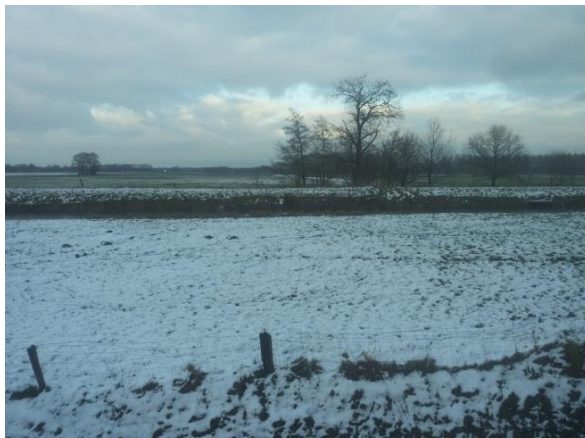
Foto 7: Oost- en westzijde Linthorst Homankanaal
