| Onderwerp: | <b>verkennend milieukundig bodemonderzoek<br/>volgens NEN-5740+A1<br/>Oosteinde nr. 24 te Westerbork</b> |
| Projectnummer: | <b>18-M8720</b> |
| Opdrachtgever: | <b>BJZ.nu</b> |
| Datum: | <b>11 januari 2019</b> |

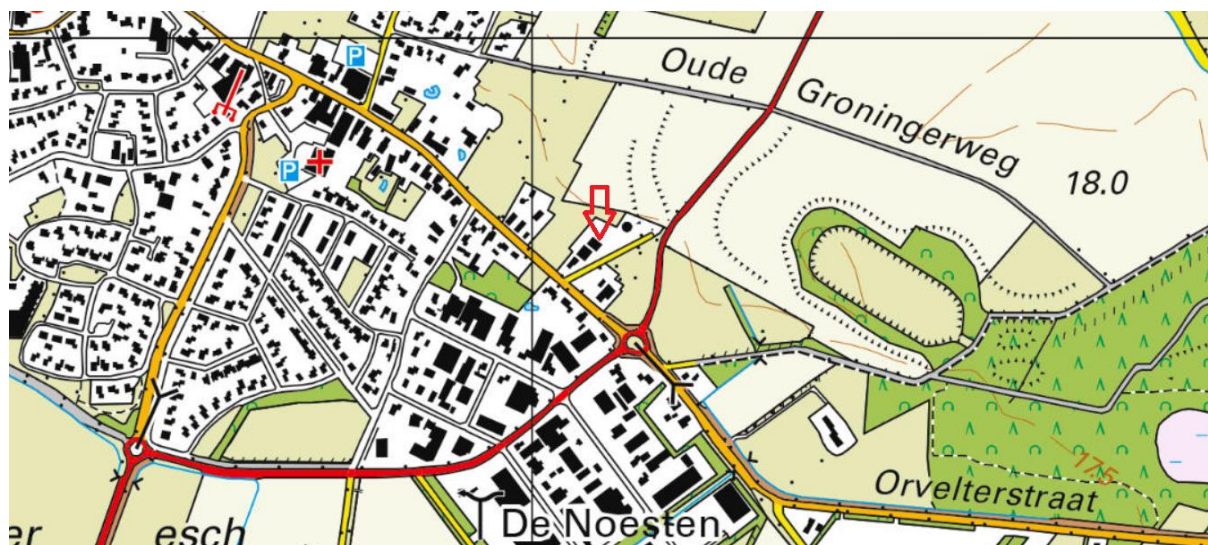
## BIJLAGE 1 TOPOGRAFISCH OVERZICHT

De topografische ligging van de onderzoekslocatie is weergegeven in bijlage 1.

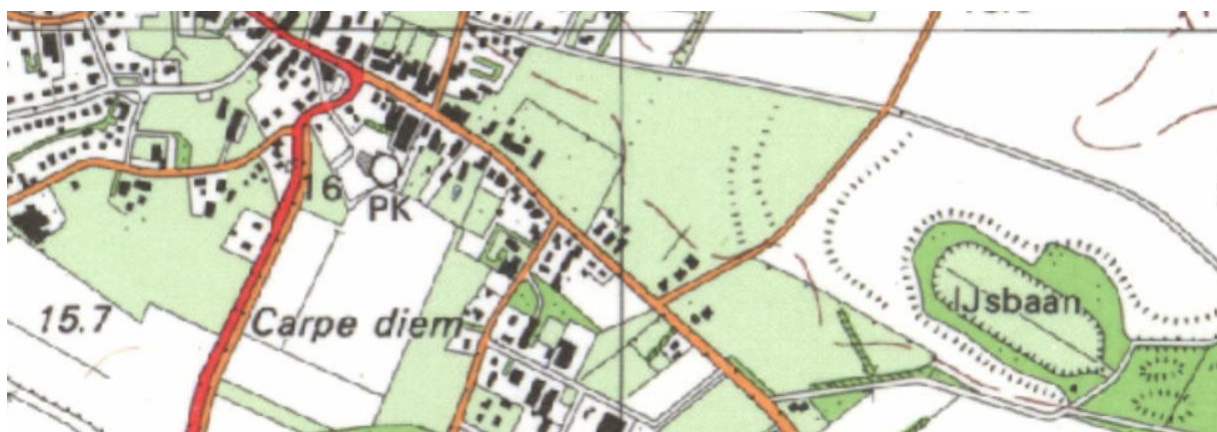
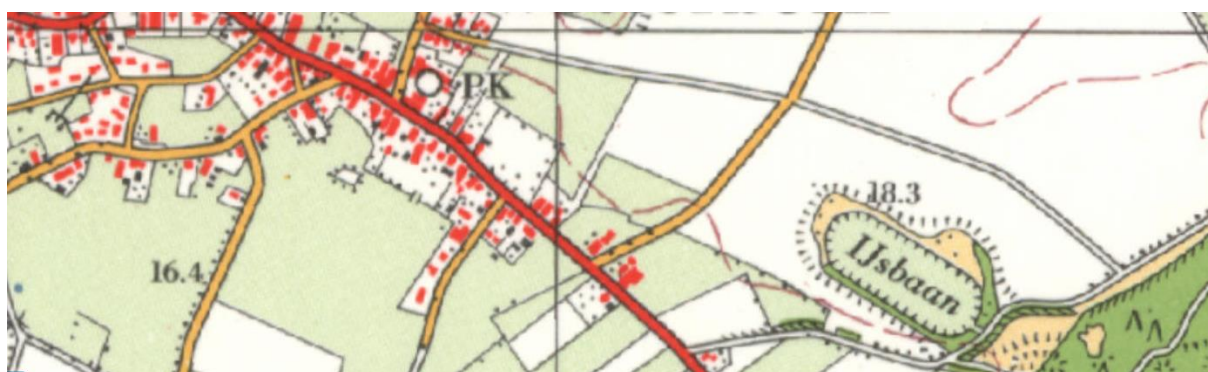
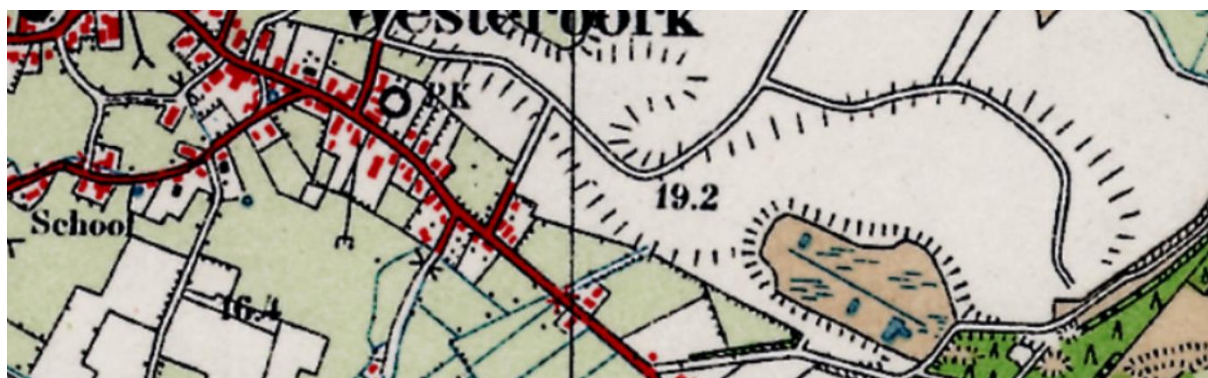
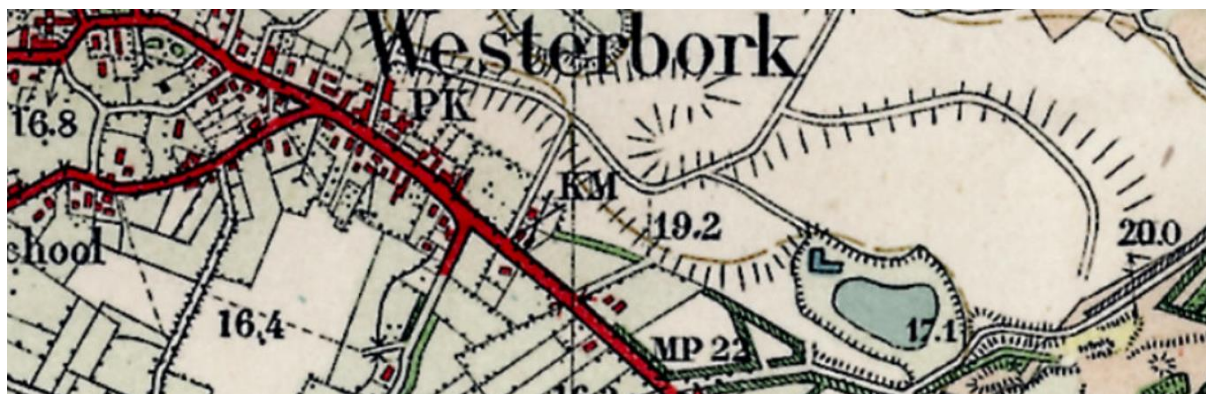
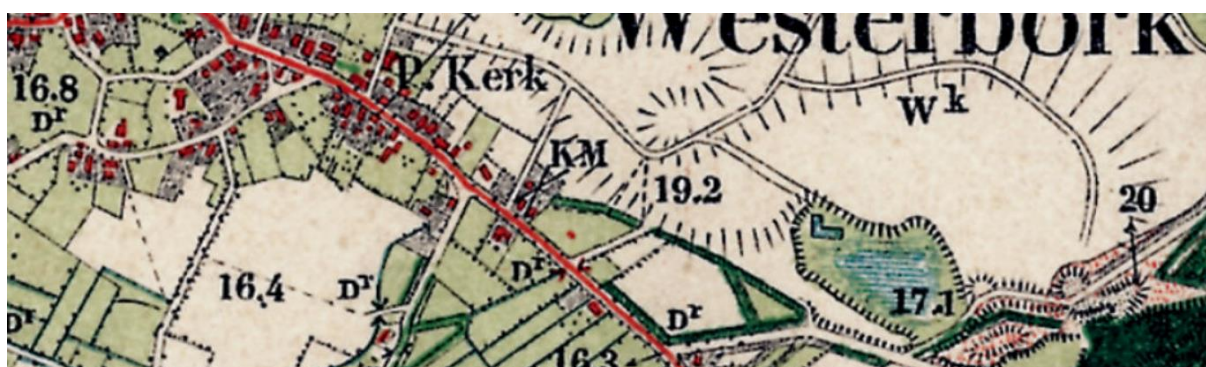
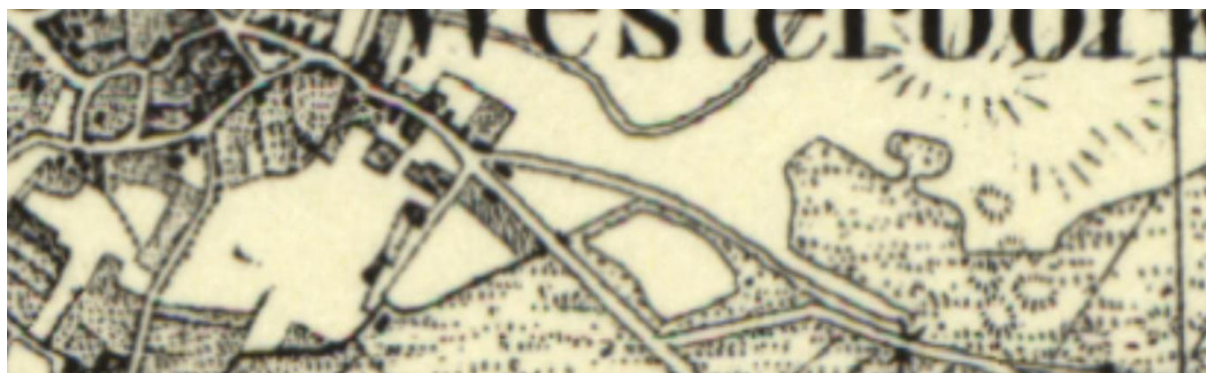
## BIJLAGE 1 TOPOGRAFISCH OVERZICHT (HISTORISCH)

- Op basis van oude topografische kaarten van voor 1850 is op de locatie nog geen bebouwing te herkennen. Op basis van topografische kaarten tussen 1850 is op de locatie te herkennen. De bebouwing is in de loop der jaren gewijzigd en uitgebreid.  
Voor zover te beoordelen is de onderzoekslocatie, het te bebouwen terreindeel, in het verleden niet eerder bebouwd geweest.

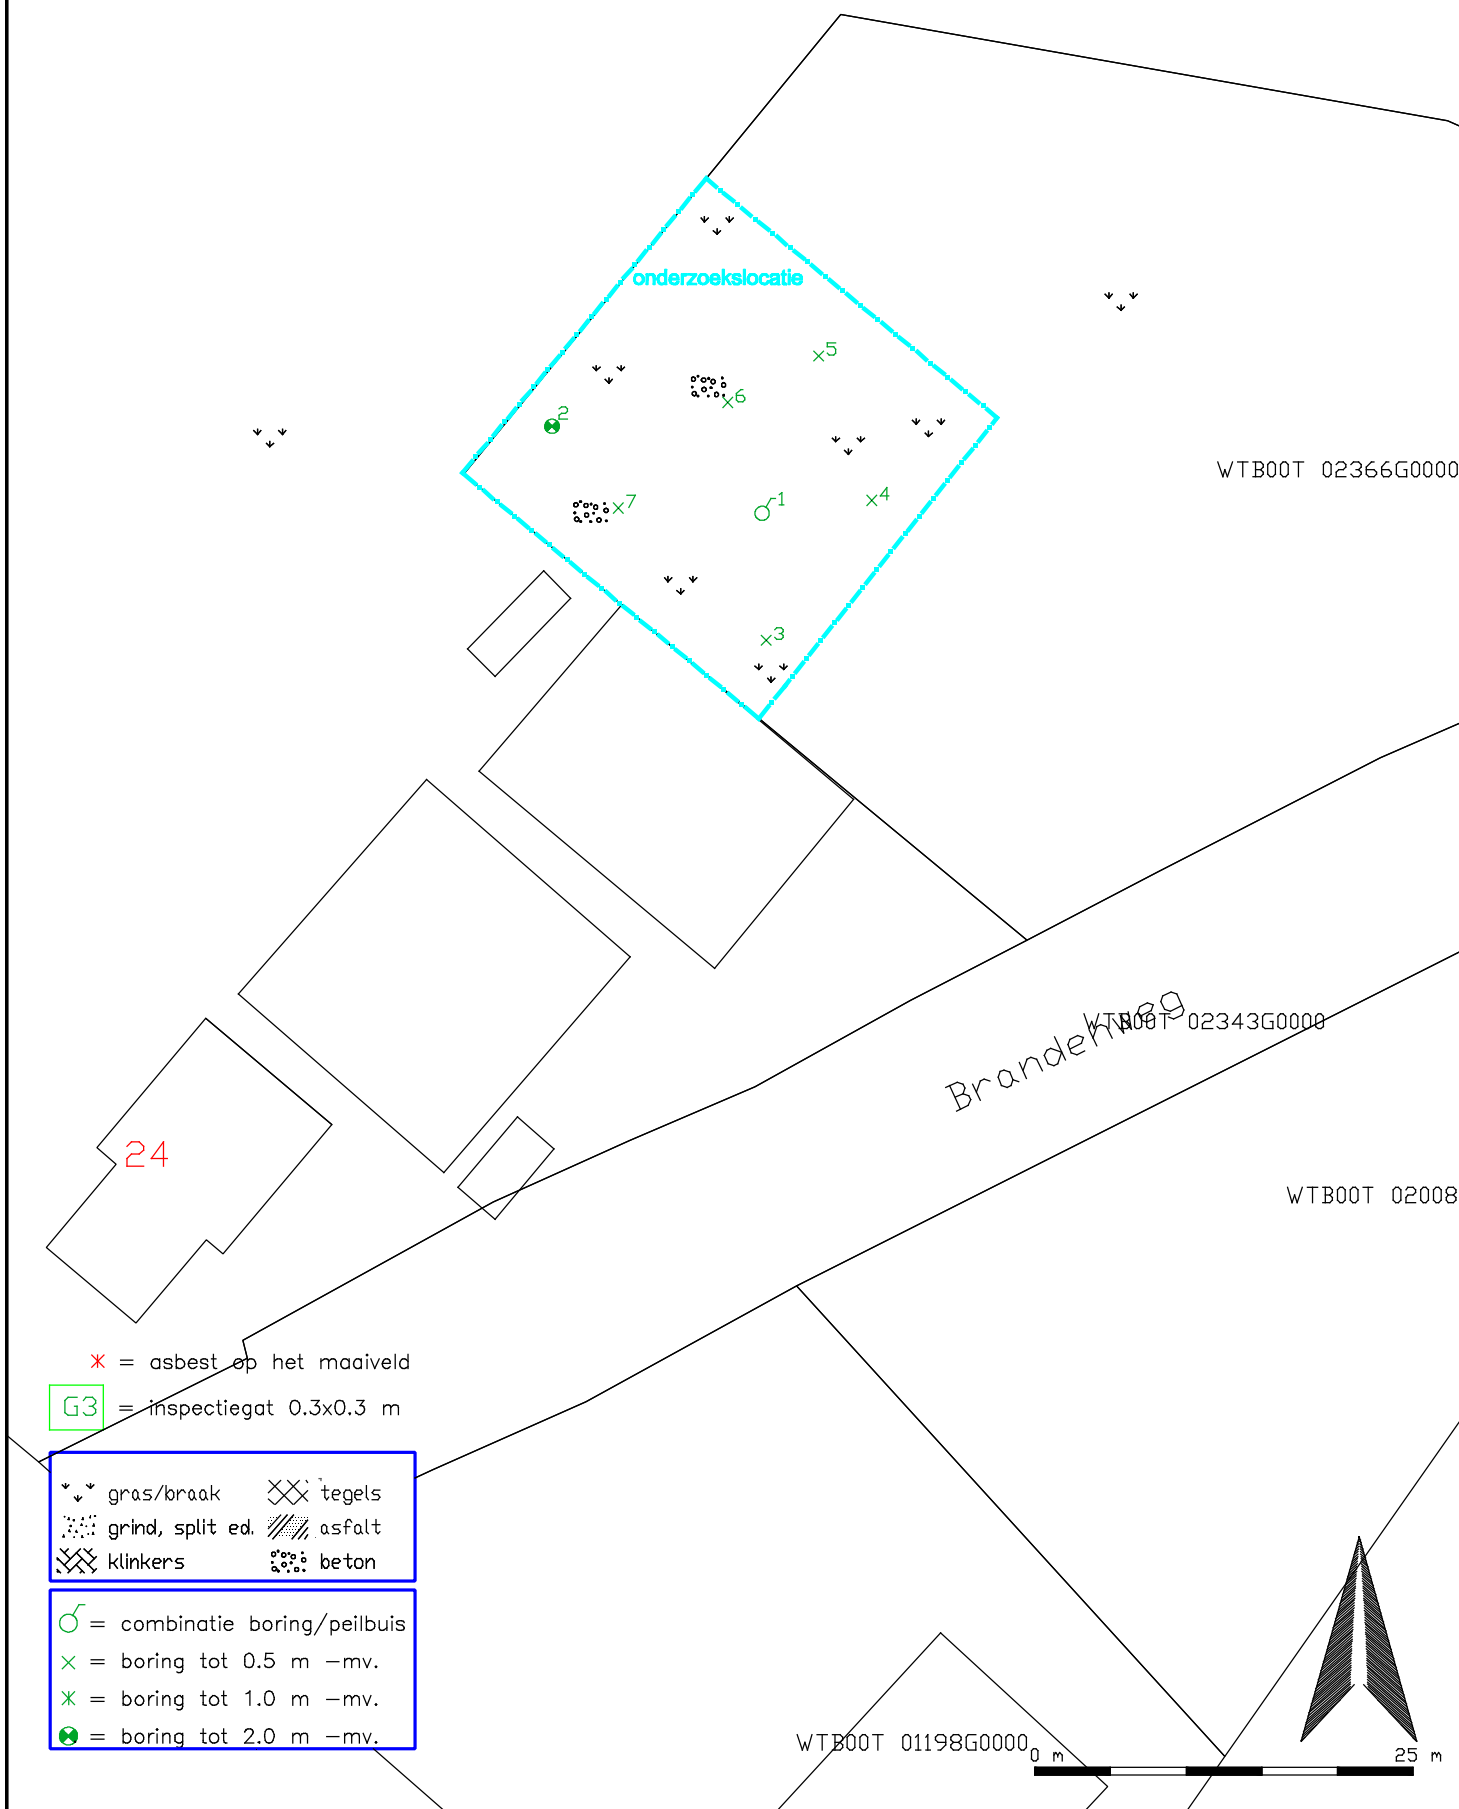
## BIJLAGE 2 ONDERZOEKSLOCATIE

Het onderhavige onderzoek, het geografisch besluitvormingsgebied, betreft het onderzochte deel van de locatie zoals weergegeven in bijlage 2.

De onderzoekslocatie, het beoogde bouwvlak, heeft een oppervlakte van ca. 635 m<sup>2</sup> (zie bijlage 2).
