| Onderwerp: | <b>milieukundig vooronderzoek<br/>Oranjekanaal Z.Z. nr. 7 te Zwiggelte</b> |
| Projectnummer: | <b>18-M8633</b> |
| Opdrachtgever: | <b>BJZ.nu</b> |
| Datum: | <b>28 september 2018</b> |

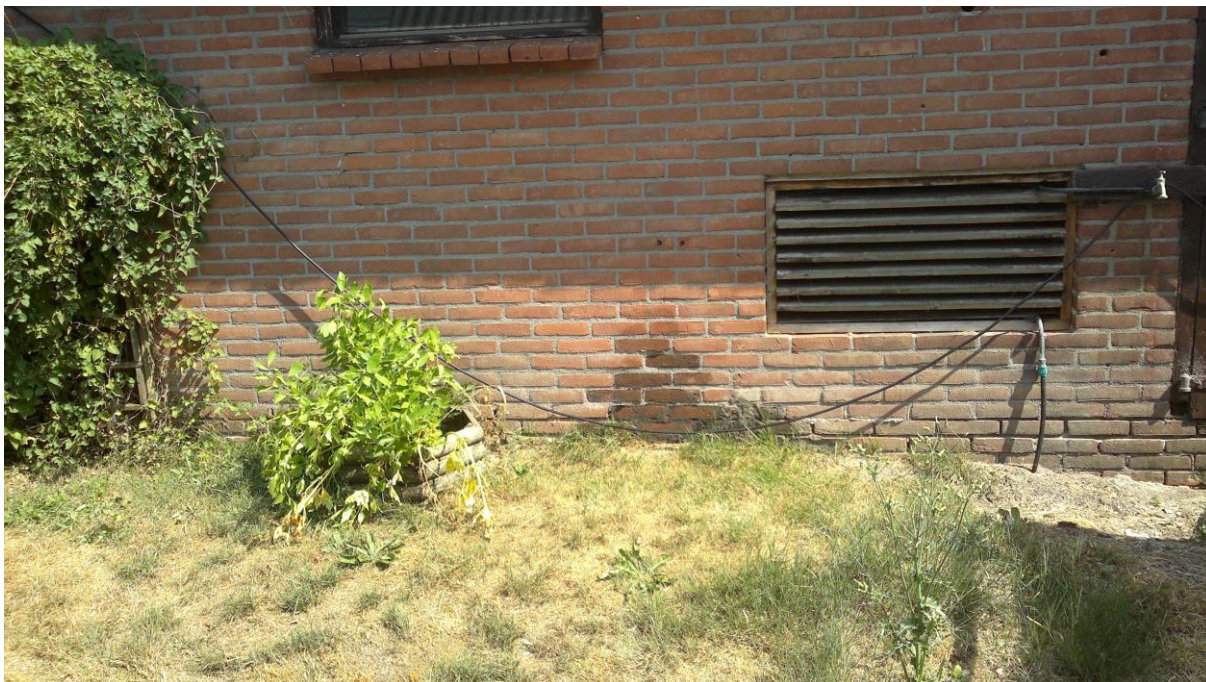
Ter plaatse van de uitlaat van de vm. melkmachine is op de muur een vette plek waargenomen.

Foto 1: vette plek op de muur t.h.v. uitlaat melkmachine

In het kader van de voorgenomen planontwikkeling wordt geadviseerd een verkennend bodemonderzoek volgens NEN-5740 uit te voeren.

- ▶ vm. bovengrondse dieselolietank
- ▶ vm. werktuigenschuur
- ▶ vm. uitlaat van de melkmachine
- ▶ de bestaande ruimte t.p.v. de hobbygarage met opslag van smeerolie ed.

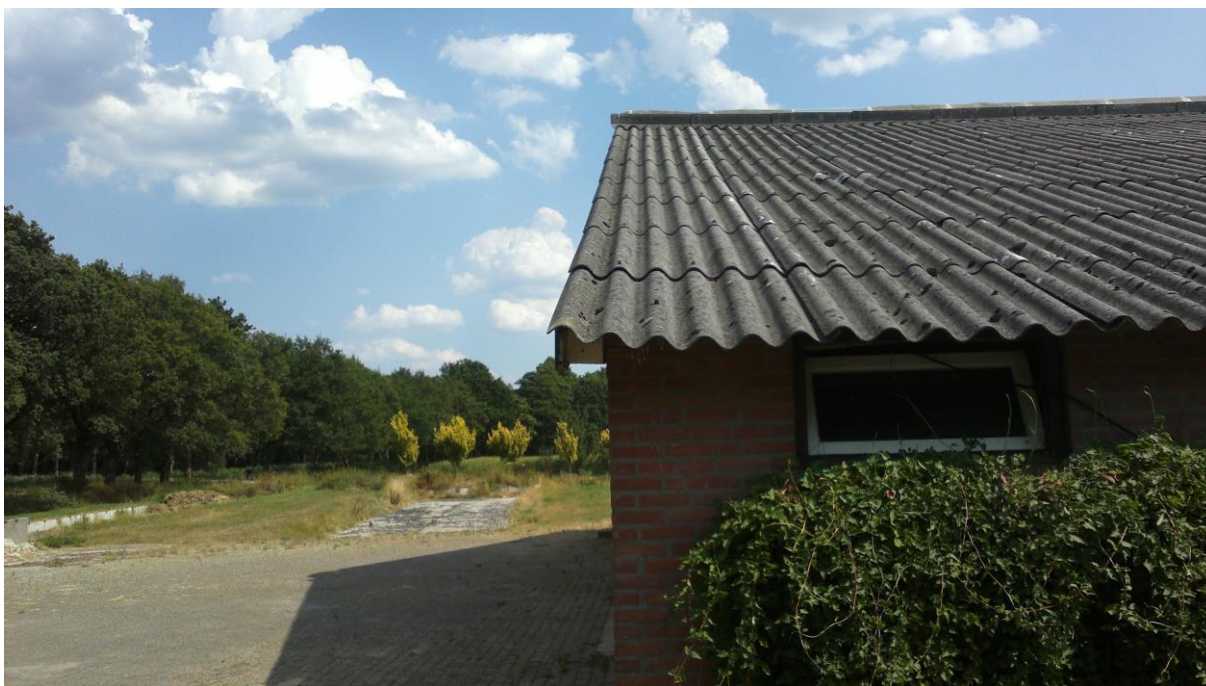
De daken van de twee schuren/stallen bestaat uit asbestverdachte dakplaten. Deze daken zijn niet voorzien van een afwateringsgoot die ervoor zorgt dat evt. emissie (erosie) van asbestvezels (door weersinvloeden) naar de onderliggende bodem wordt voorkomen.

Foto 2: schuur met asbestverdachte dakplaten

In het kader van de voorgenomen planontwikkeling wordt geadviseerd een verkennend bodemonderzoek volgens NEN-5707 uit te voeren.

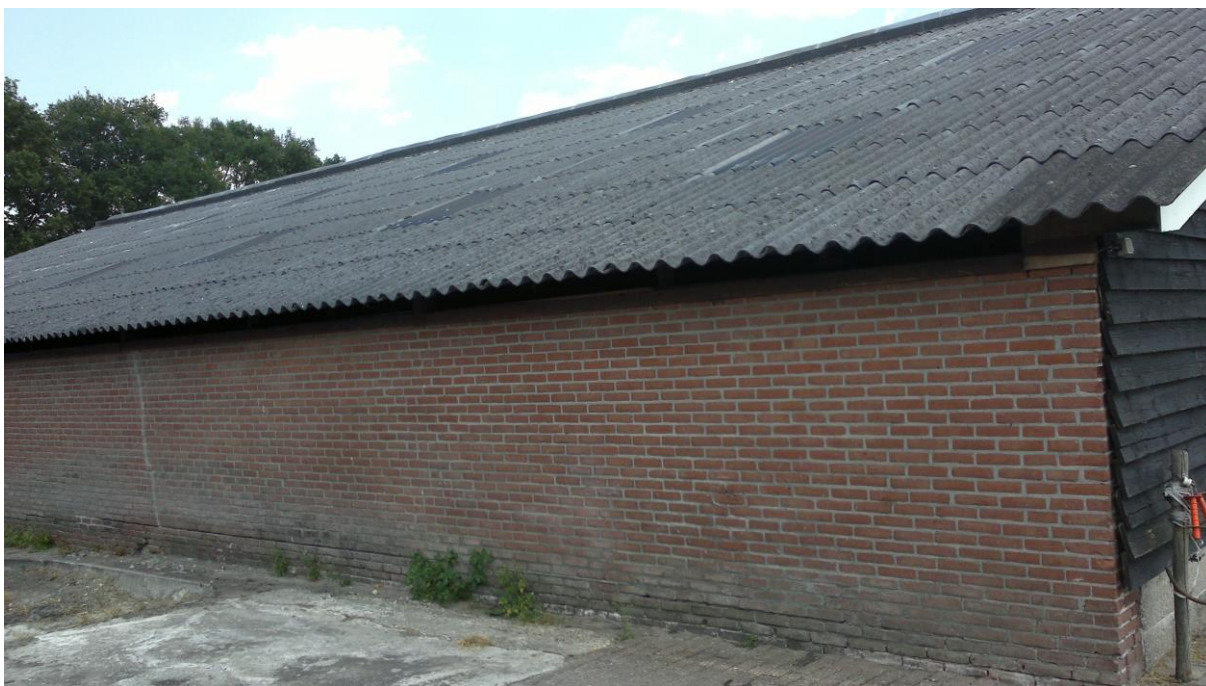
Foto 4: schuur met asbestverdachte dakplaten

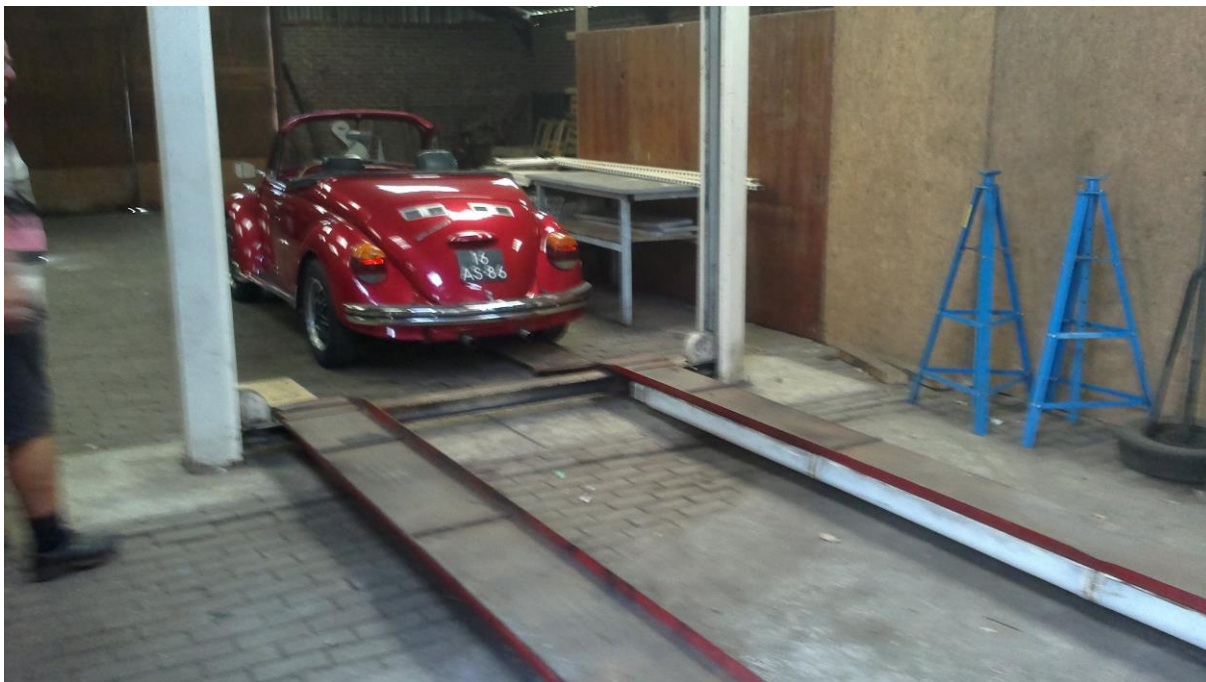
In de vm. jongveestal bevindt zich momenteel een “hobby-garage”. In deze ruimte bevindt zich een brug. In deze ruimte vindt tevens opslag plaats van smeerolie, koelvloeistof ed.

Foto 5: hobby-garage met hefbrug

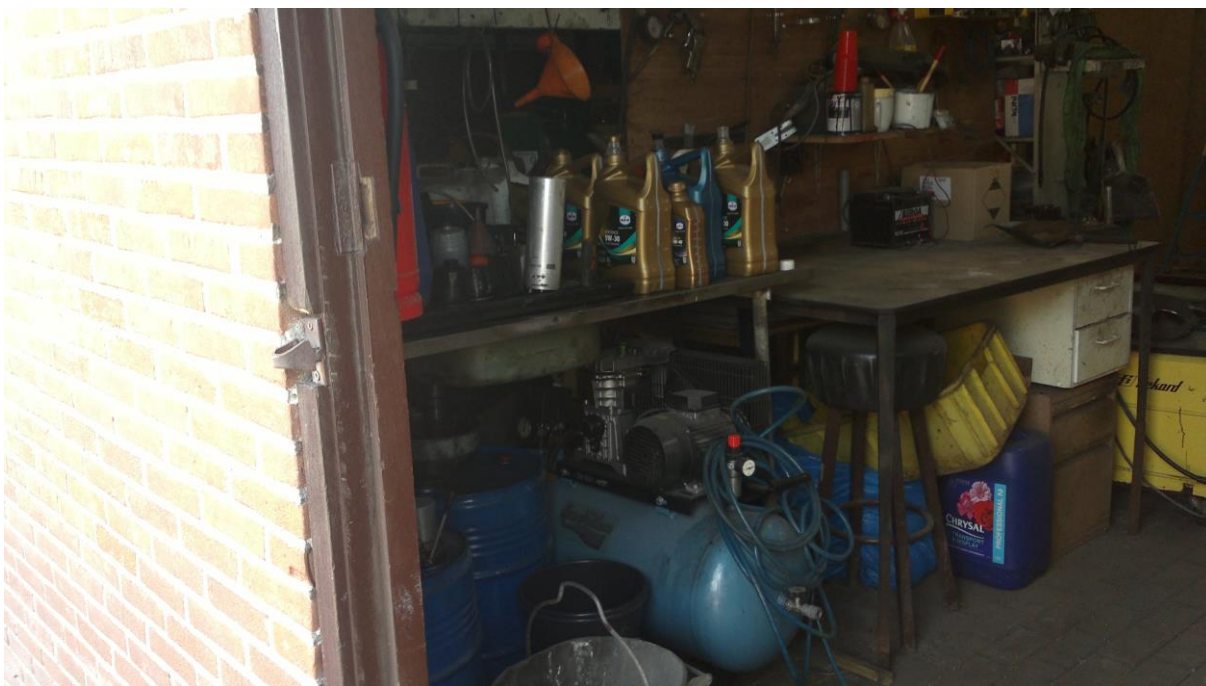
Foto 6: smeerolie opslag
