## Verkennd Bodemonderzoek

Project: 2023-019

Locatie: Steendervalsweg 16 te Mantinge

Datum: 21 juli 2023

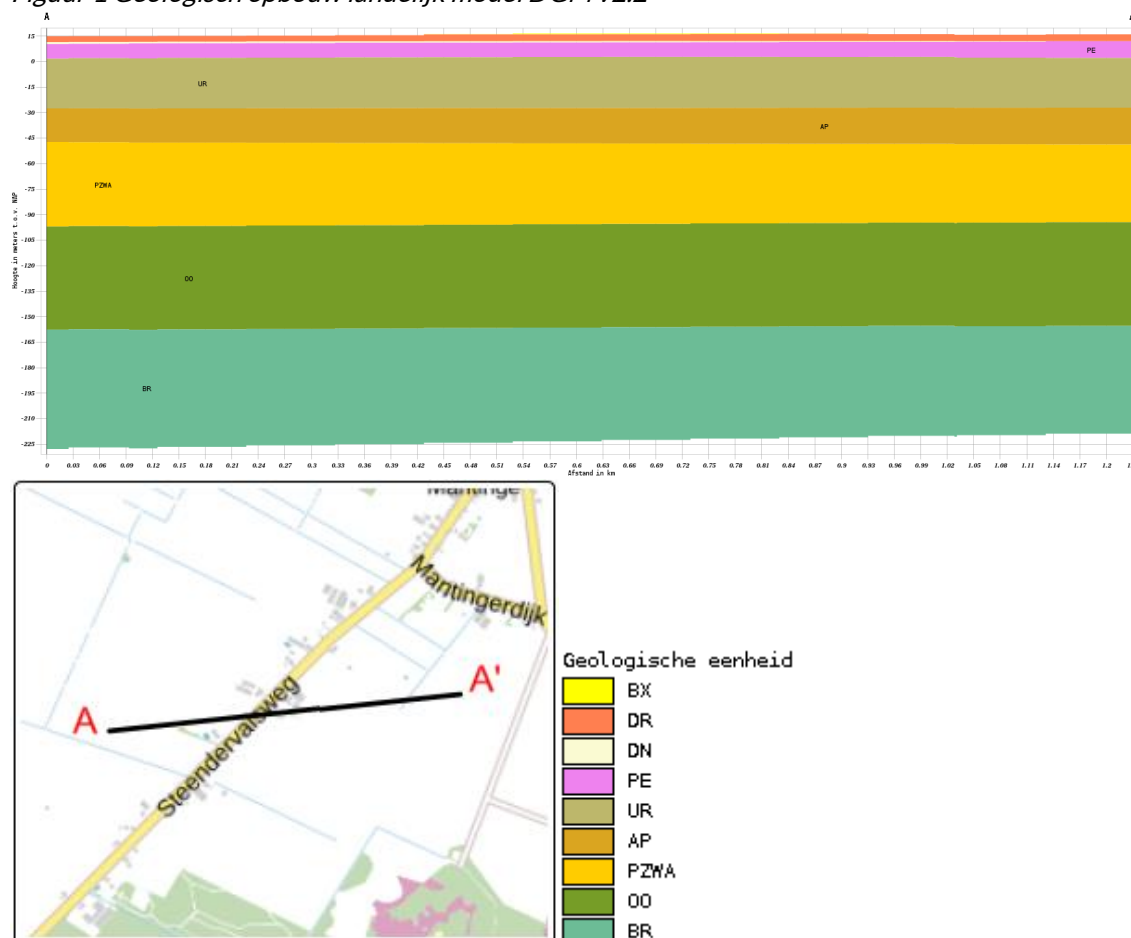
*Figuur 1 Geologisch opbouw landelijk model DGM v2.2*

De regionale geohydrologische bodemopbouw is weergegeven in onderstaande figuur.

De boorlocatie bevindt zich circa 17 meter boven NAP. De regionale grondwaterstroming is noordwestelijk.

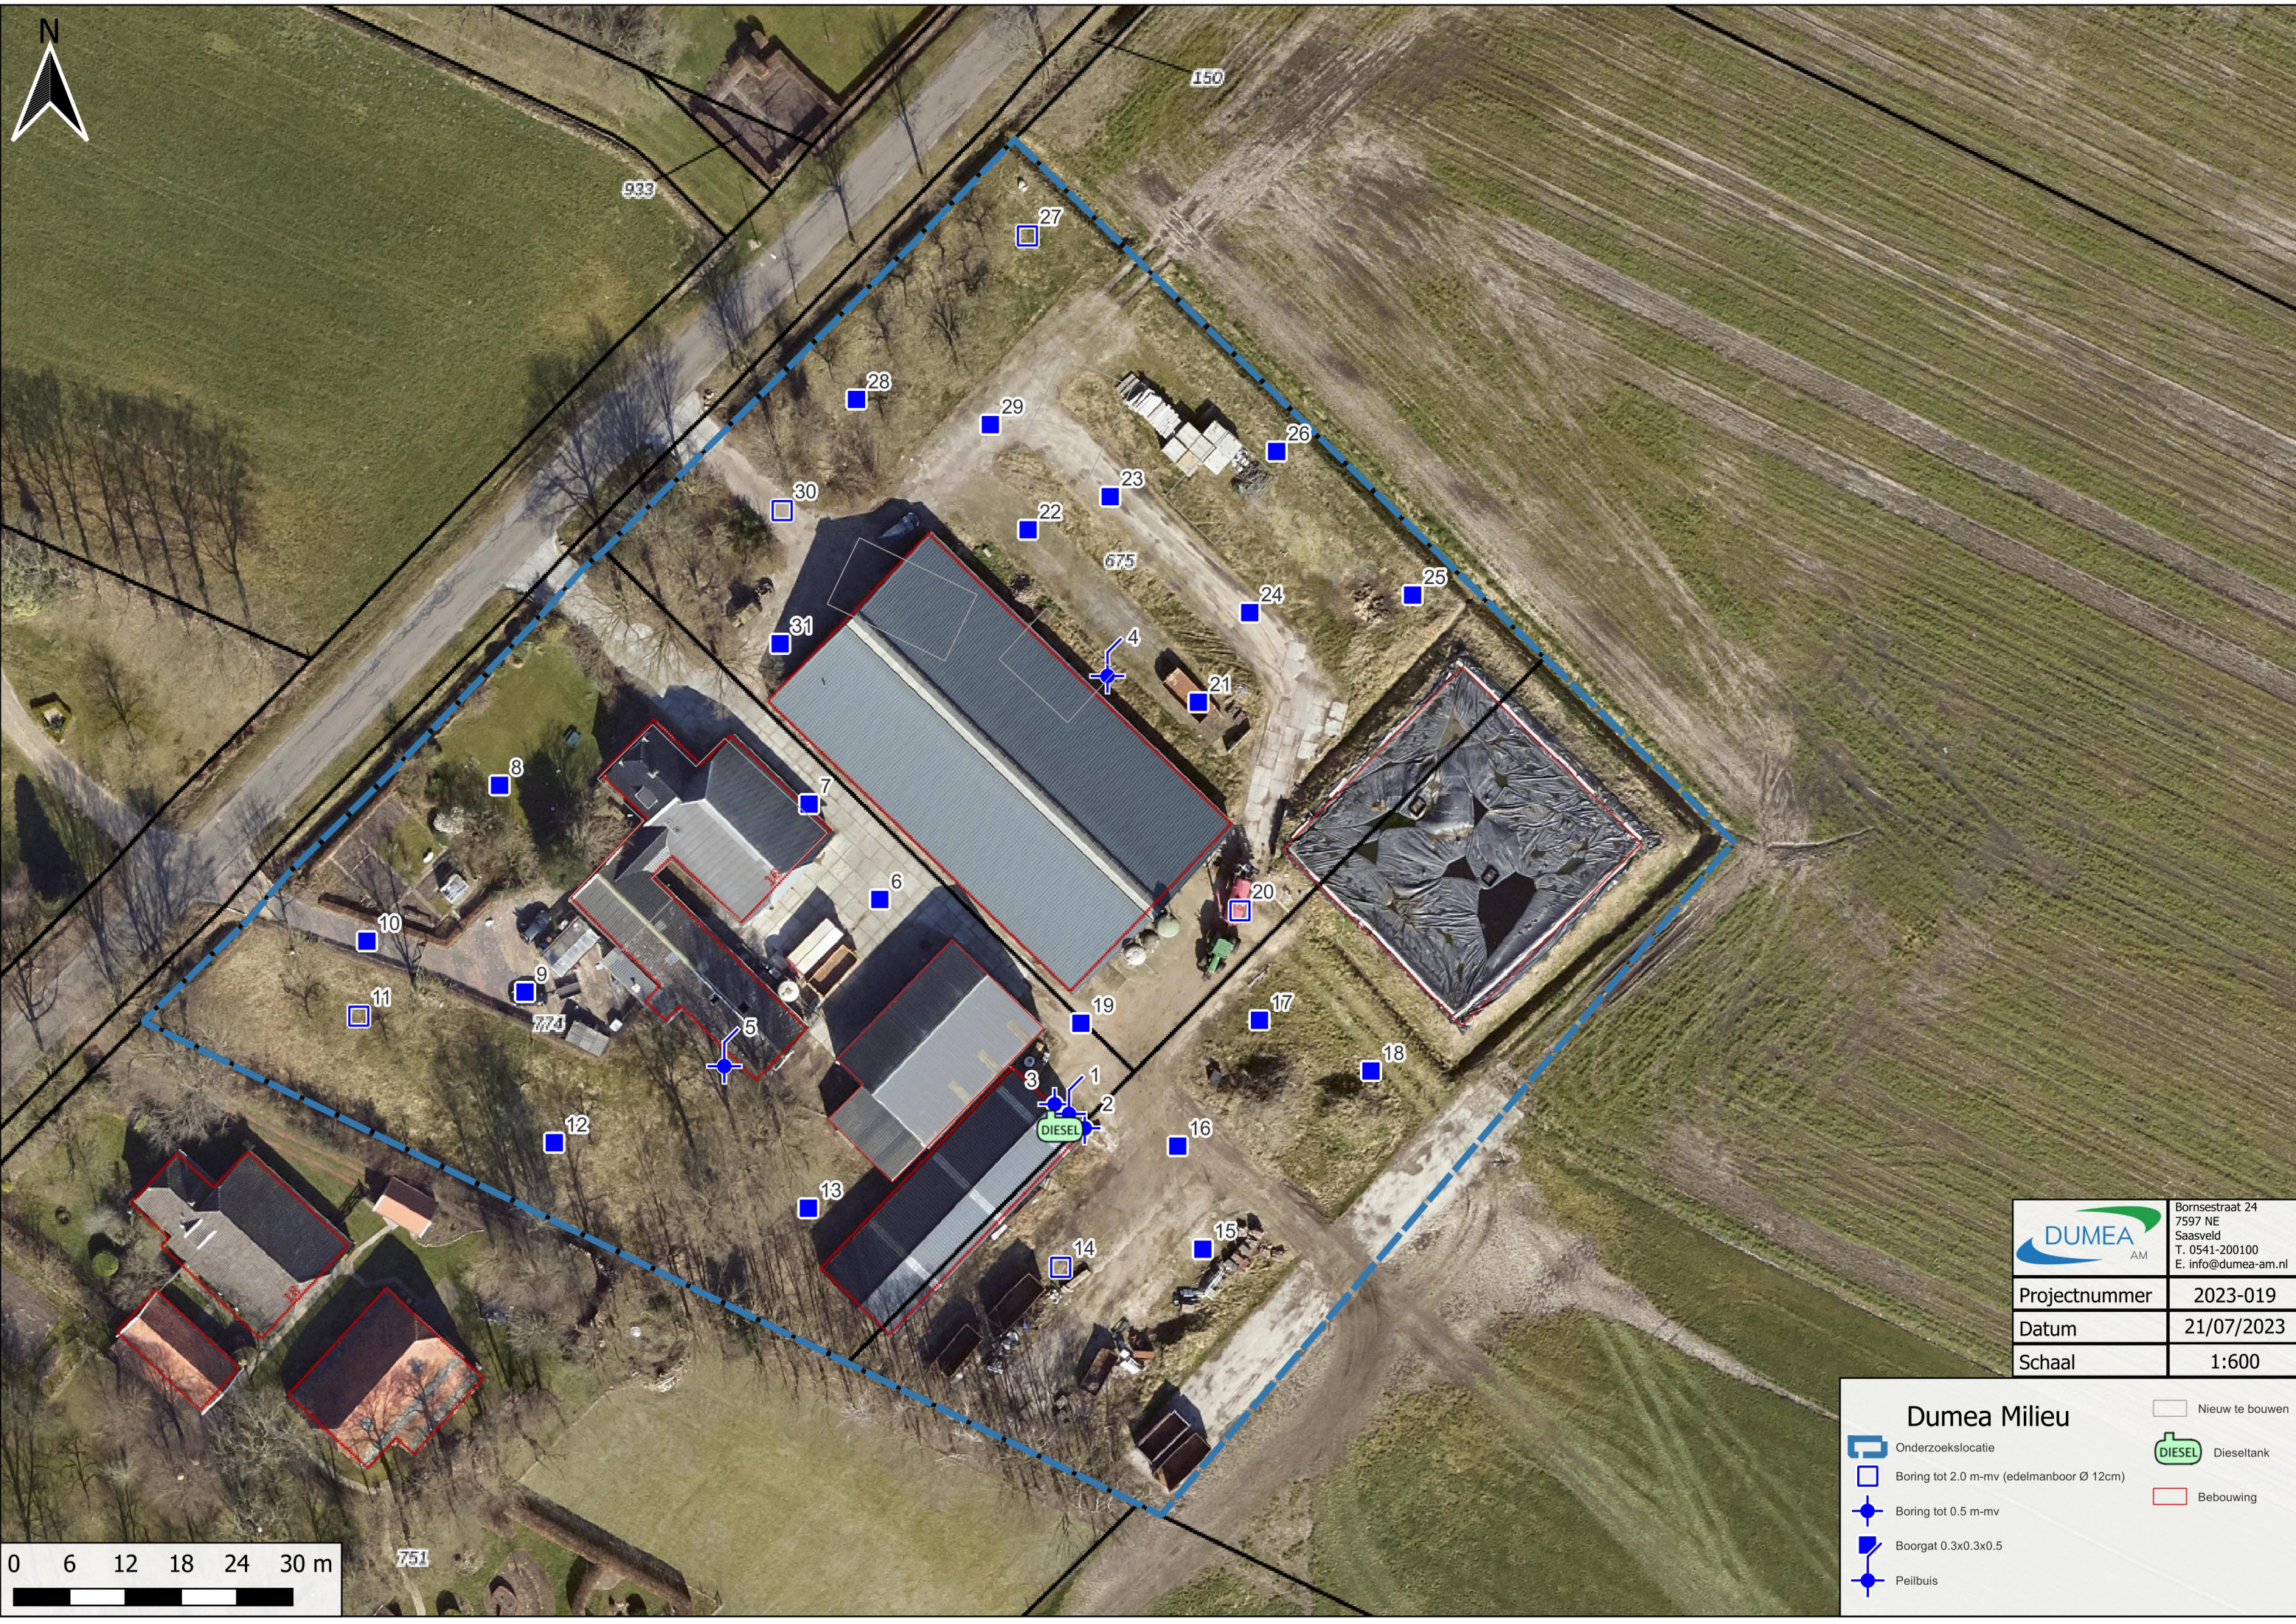
Overzichtstekening boorpunten

De veldwerkzaamheden zijn uitgevoerd op 5 juli 2023 (plaatsing peilbuizen en monsternamen grond), 12 juli 2023 (monsternamen grondwater). De positie van de boorlocaties zijn weergegeven in bijlage III.

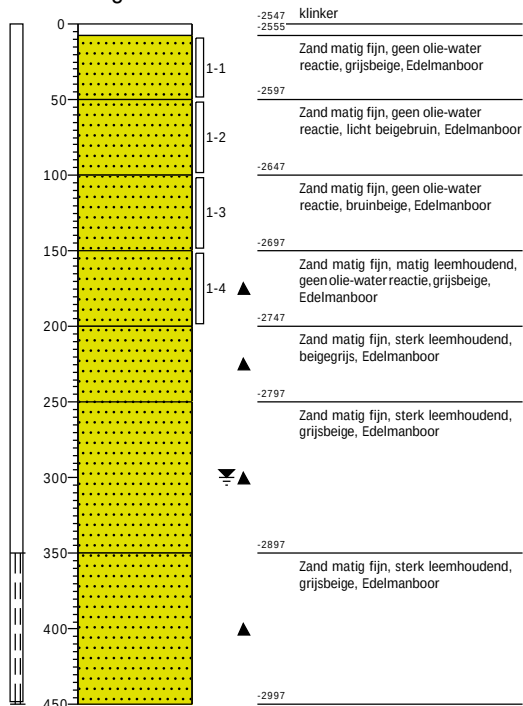
### Boring: 1

| Boring/Gat | Diepte boring (m -mv) | Traject (m -mv) | Grondsoort | Waargenomen bijzonderheden |
|---|---|---|---|---|
| 1 | 4,50 | 0,08 - 0,50 | Zand | geen olie-water reactie |
| | | 0,50 - 1,00 | Zand | geen olie-water reactie |
| | | 1,00 - 1,50 | Zand | geen olie-water reactie |
| | | 1,50 - 2,00 | Zand | matig leemhoudend, geen olie-water reactie |
| | | 2,00 - 2,50 | Zand | sterk leemhoudend |
| | | 2,50 - 3,50 | Zand | sterk leemhoudend |
| | | 3,50 - 4,50 | Zand | sterk leemhoudend |

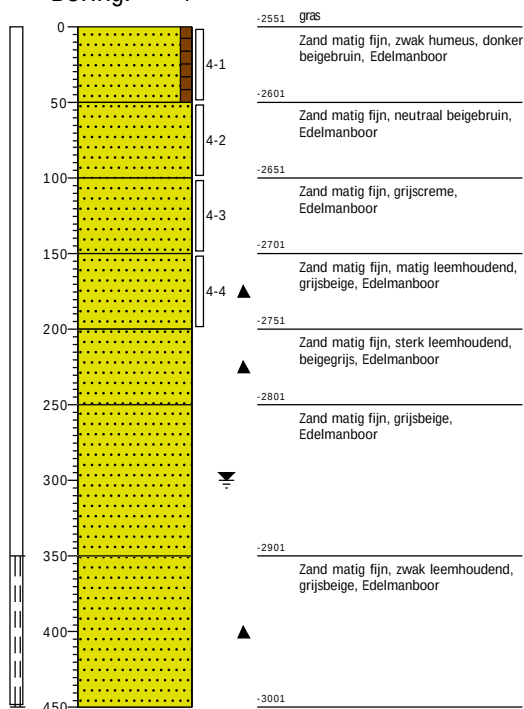
### Boring: 4

| Boring/Gat | Diepte boring (m -mv) | Traject (m -mv) | Grondsoort | Waargenomen bijzonderheden |
|---|---|---|---|---|
| 4 | 4,50 | 1,50 - 2,00 | Zand | matig leemhoudend |
| | | 2,00 - 2,50 | Zand | sterk leemhoudend |
| | | 3,50 - 4,50 | Zand | zwak leemhoudend |

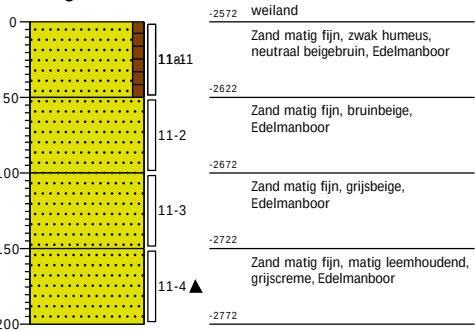
Boring: 11

| Boring/Gat | Diepte boring (m -mv) | Traject (m -mv) | Grondsoort | Waargenomen bijzonderheden |
|---|---|---|---|---|
| 11 | 2,00 | 1,50 - 2,00 | Zand | matig leemhoudend |

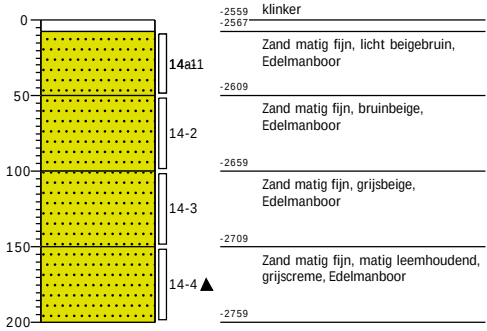
Boring: 14

| Boring/Gat | Diepte boring (m -mv) | Traject (m -mv) | Grondsoort | Waargenomen bijzonderheden |
|---|---|---|---|---|
| 14 | 2,00 | 1,50 - 2,00 | Zand | matig leemhoudend |

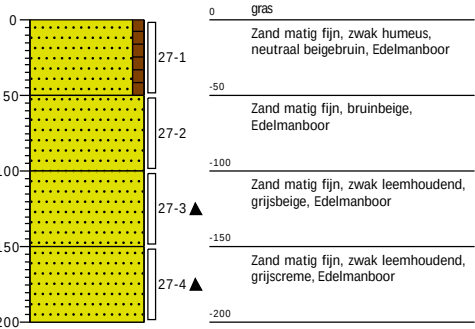
Boring: 27

| Boring/Gat | Diepte boring (m -mv) | Traject (m -mv) | Grondsoort | Waargenomen bijzonderheden |
|---|---|---|---|---|
| 27 | 2,00 | 1,00 - 1,50 | Zand | zwak leemhoudend |
| | | 1,50 - 2,00 | Zand | zwak leemhoudend |

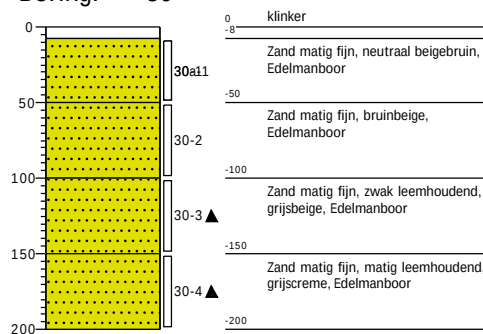
### Boring: 30

| Boring/Gat | Diepte boring (m -mv) | Traject (m -mv) | Grondsoort | Waargenomen bijzonderheden |
|---|---|---|---|---|
| 30 | 2,00 | 1,00 - 1,50 | Zand | zwak leemhoudend |
| | | 1,50 - 2,00 | Zand | matig leemhoudend |
