| Onderwerp: | <b>milieukundig vooronderzoek<br/>Suermonsweg nr. 19-B te Smilde</b> |
| Projectnummer: | <b>15-M7405</b> |
| Datum: | <b>20 augustus 2015</b> |

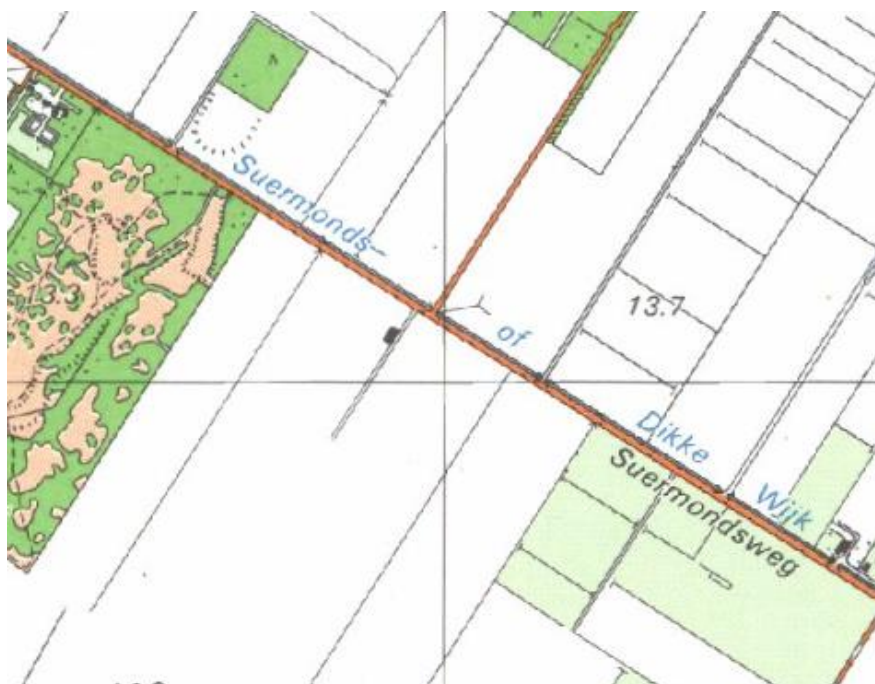
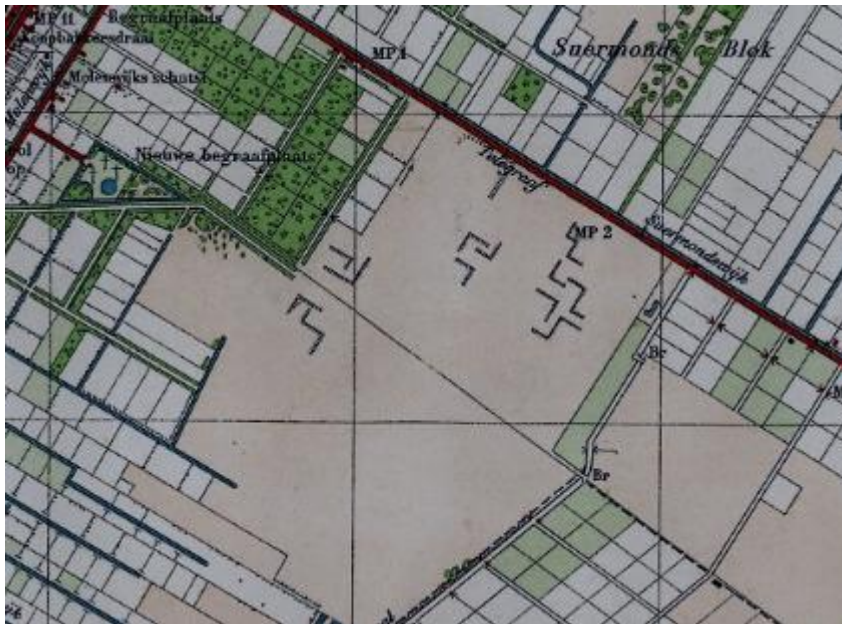
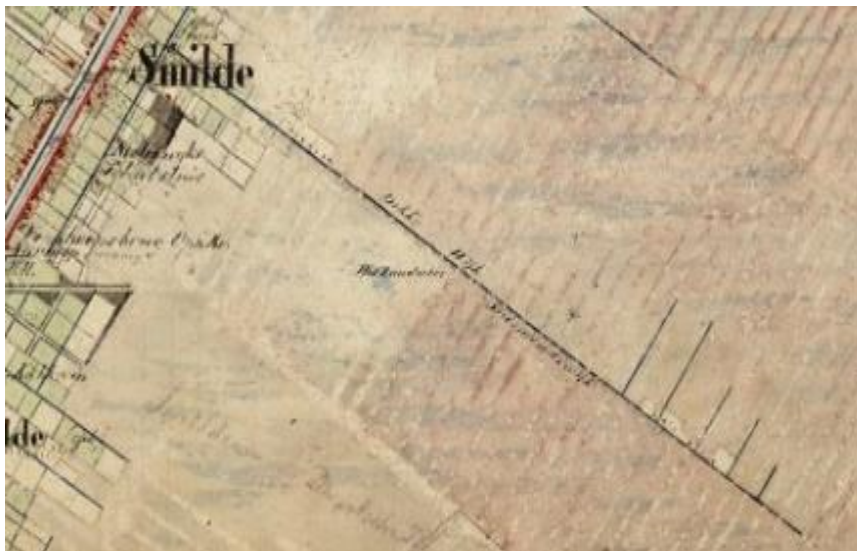
## BIJLAGE 1 TOPOGRAFISCH OVERZICHT (HISTORISCH)

- Op basis van oude topografische kaarten vanaf 1970 is op de onderzoekslocatie reeds de bestaande landbouwschuur te herkennen. Op basis van topografische kaarten tot 1960 is nog geen bebouwing te herkennen.

- Op basis van oude topografische kaarten vanaf 1954 is te zien dat het huidige kavel was onderverdeeld in meerdere kleinere kavels. De kavels werden gescheiden door kavelsloten. Voor zover bekend zijn de kavelsloten destijds dichtgeschoven met gebiedseigen grond. Er is geen informatie omtrent evt. met bodemvreemd materiaal gedempte watergangen/sloten t.p.v. de onderzoekslocatie.
- Op basis van oude topografische kaarten vanaf 1954 is te zien dat over het perceel van noordoost naar zuidwest een pad loopt. Onbekend is of dit een verhard pad was. Momenteel bevindt zich vanaf de weg in de richting van de landbouwschuur (buiten de onderzoekslocatie) een met puin en keien verhard pad. Het aangegeven vm. pad is thans niet meer herkenbaar. Er is geen informatie omtrent evt. opgebrachte gebiedsvreemde grond (ophogingen), verhardingsmateriaal, puinmateriaal en/of afval op de locatie.

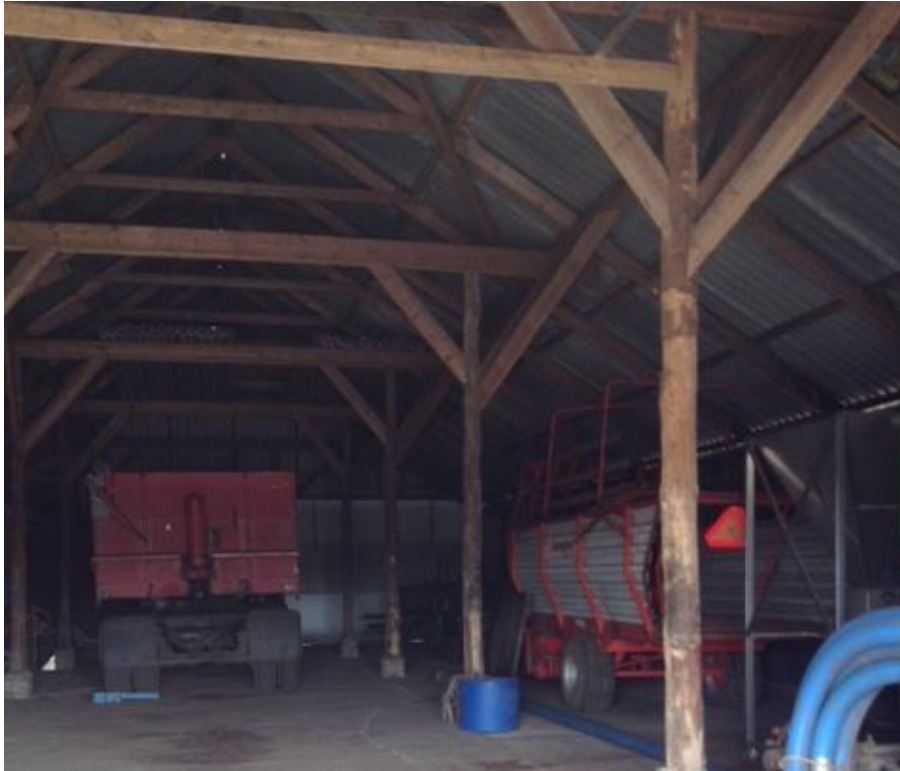
- Op de locatie is vanaf de begin jaren '60 van de vorige eeuw een landbouwschuur gevestigd. In de landbouwschuur worden machines en materialen opgeslagen. Voor zover bekend zijn in de landbouwschuur in het verleden geen bodembedreigende (vloei)stoffen opgeslagen.  
Het omliggende deel behorende tot de onderzoekslocatie is als agrarische grond in gebruik geweest.

Foto 1: opslag in de landbouwschuur

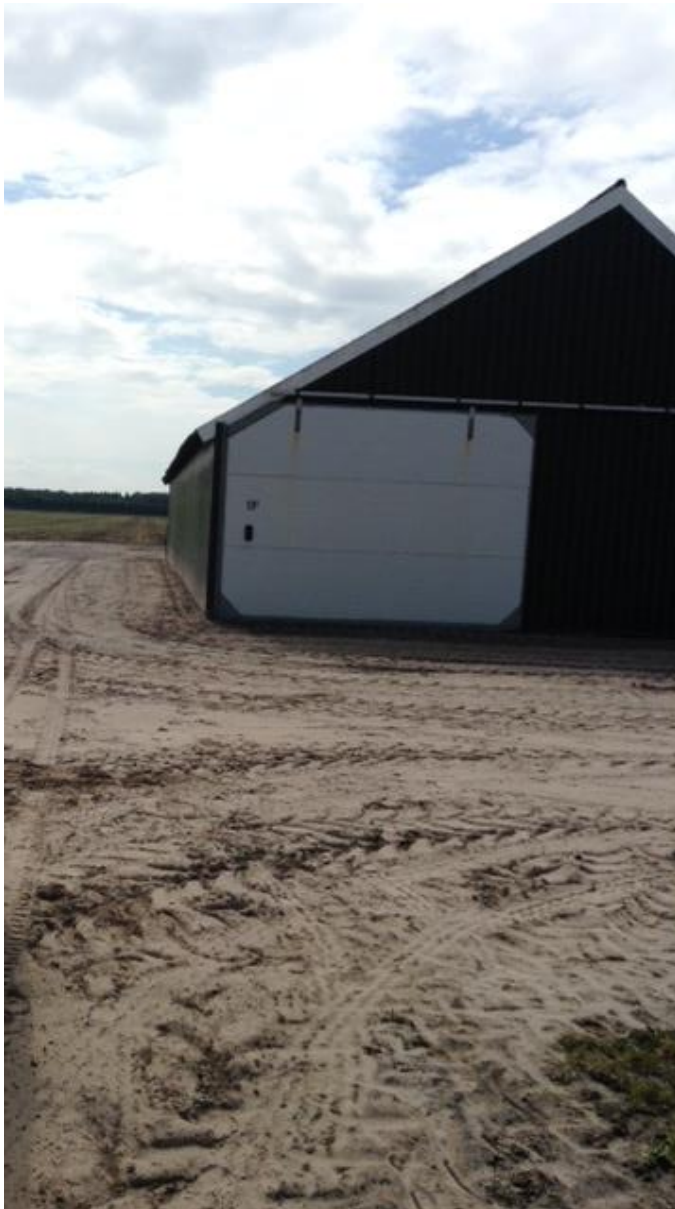
Het dak van de landbouwschuur bestaat uit mogelijk asbesthoudende dakplaten. Het dak is niet voorzien van een afwateringsgoot die ervoor zorgt dat evt. emissie (erosie) van asbestvezels (door weersinvloeden) naar de onderliggende bodem wordt voorkomen. Het dak watert af op onderliggende onverharde bodem (afwateringszone).

Foto 2: landbouwschuur

Geadviseerd wordt om na verwijdering/sanering van het dak de grond t.p.v. de beïnvloedingszone te onderzoeken op het gehalte asbest.

Voorafgaand aan de sloop van de bestaande bebouwing dient een asbestinventarisatie uitgevoerd te worden volgens SC-540.

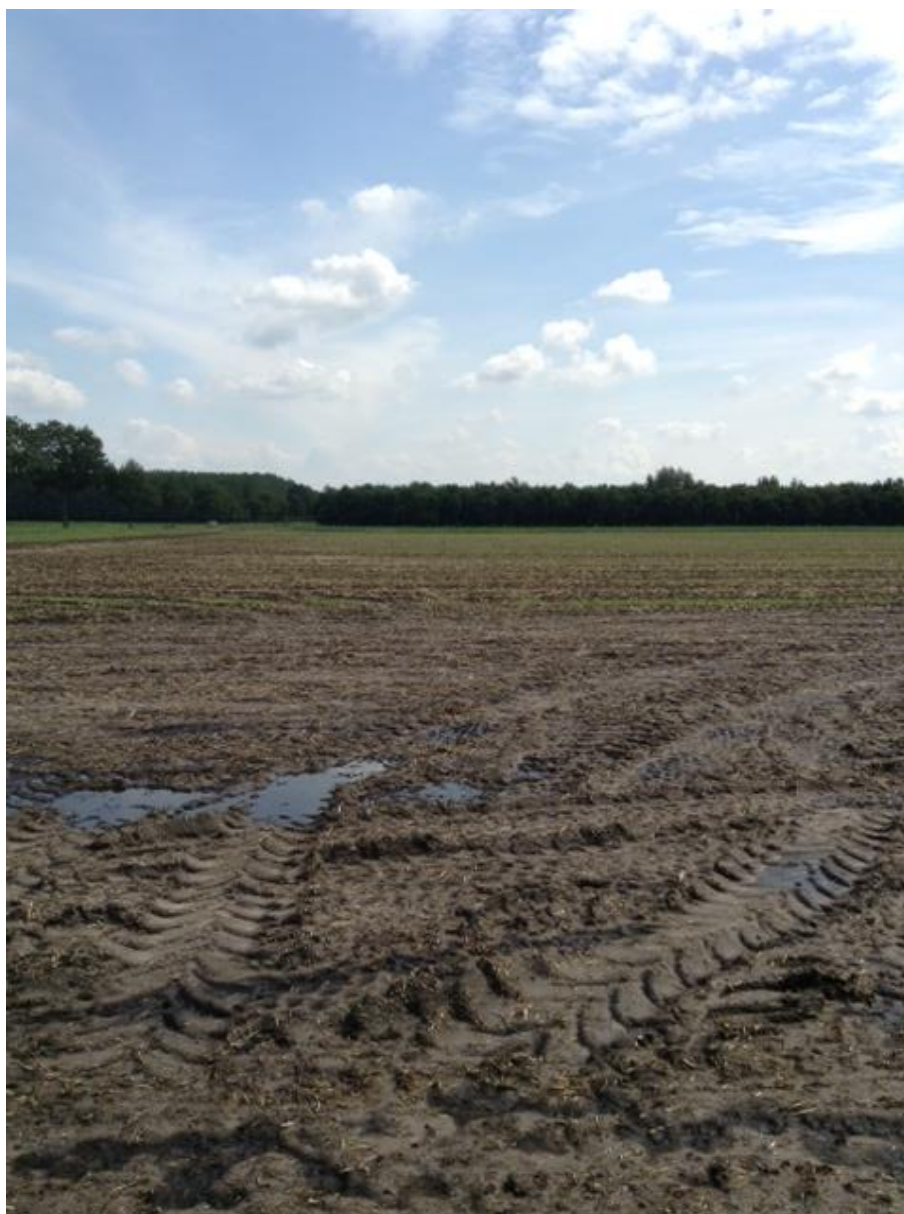
Tijdens de locatie-inspectie is aandacht geschonken aan de aanwezigheid van asbest op het maaiveld, hierbij is op het maaiveld geen asbestverdacht materiaal aangetroffen.

Foto 3: landbouwgrond rondom de landbouwschuur
