| Onderwerp: | <b>milieukundig vooronderzoek volgens NEN-5725<br/>Asserweg 5 te Hooghalen</b> |
| Projectnummer: | <b>24-M11196</b> |
| Opdrachtgever: | <b>BJZ.nu B.V.</b> |
| Datum: | <b>24 oktober 2024</b> |

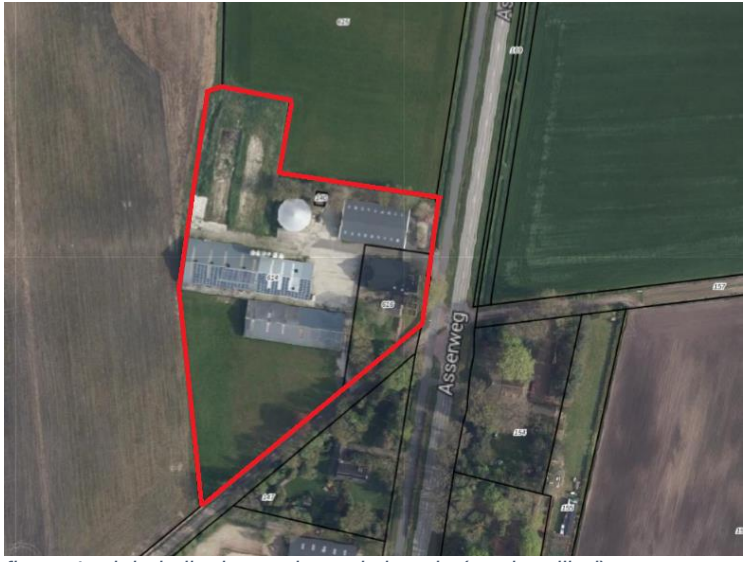
| | <i>figuur 1: globale ligging onderzoekslocatie (rood omlijnd)</i> |

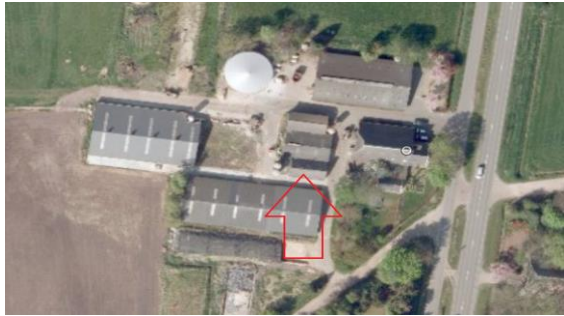
| <b>Gebruik</b> | <p>De onderzoekslocatie betreft het adres en bijbehorend erf aan de Asserweg 5 te Hooghalen.</p> <p>Op de locatie is een agrarisch bedrijf gevestigd.</p> <p>Op toptijdreis is te zien dat vanaf ca. 1953, voor zover te beoordelen, de eerste bebouwing aanwezig is.</p> <p>De indeling van het bedrijf d.d. maart 2015 is in onderstaande figuur 2 weergegeven.</p> <p><i>figuur 2: situatie maart 2015</i></p> <p><b>A: woning</b><br/> <b>B: berging</b><br/> <b>C: werkplaats</b><br/> <b>D: opslagruimte</b><br/> <b>E: ligboxenstal; berging / opslag</b><br/> <b>F: mestsilos</b><br/> <b>G: kapschuur / werktuigenberging (niet meer aanwezig; hierin waren de smeerolietank en dieselolietank gesitueerd)</b><br/> <b>H: vleeskalverenstal</b><br/> <b>I: opslag</b><br/> <b>J: voederruimte</b><br/> <b>K: wasplaats</b></p> <p>De loods ten noorden van de boerderij wordt momenteel gebruikt als caravanstalling. De bestaande mestsilos wordt momenteel verhuurd.</p> <p>Vanaf 2016 is de werktuigenberging achter het woonhuis, waarnaast de bovengrondse dieselolietank en smeerolieopslag aanwezig waren (gebouw G), niet meer aanwezig (zie figuur 3 en 4).</p> <p><i>figuur 3: bestaand gebouw onderzoekslocatie tot 2011</i></p> |

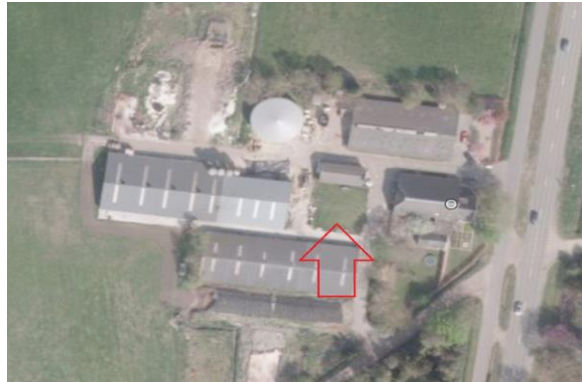
figuur 4: deel van de loods is afgebroken

Na 2011 is, op basis van de luchtfoto's van Topotijdreis, nog maar een deel van de loods aanwezig (zie figuur 4).
