Projectnaam Plangebied Morel te Elst  
Titel Verkennend bodemonderzoek Plangebied Morel te Elst  
Projectnummer 77350.16  
Opdrachtgever Gemeente Overbetuwe  
Dorpstraat 67,  
6661 EH Elst

Ons kenmerk R01-77350.16-RSC  
Status Definitief  
Versienummer 1  
Datum 21 augustus 2018

## **Verkennd bodemonderzoek**

### **Plangebied Morel te Elst**

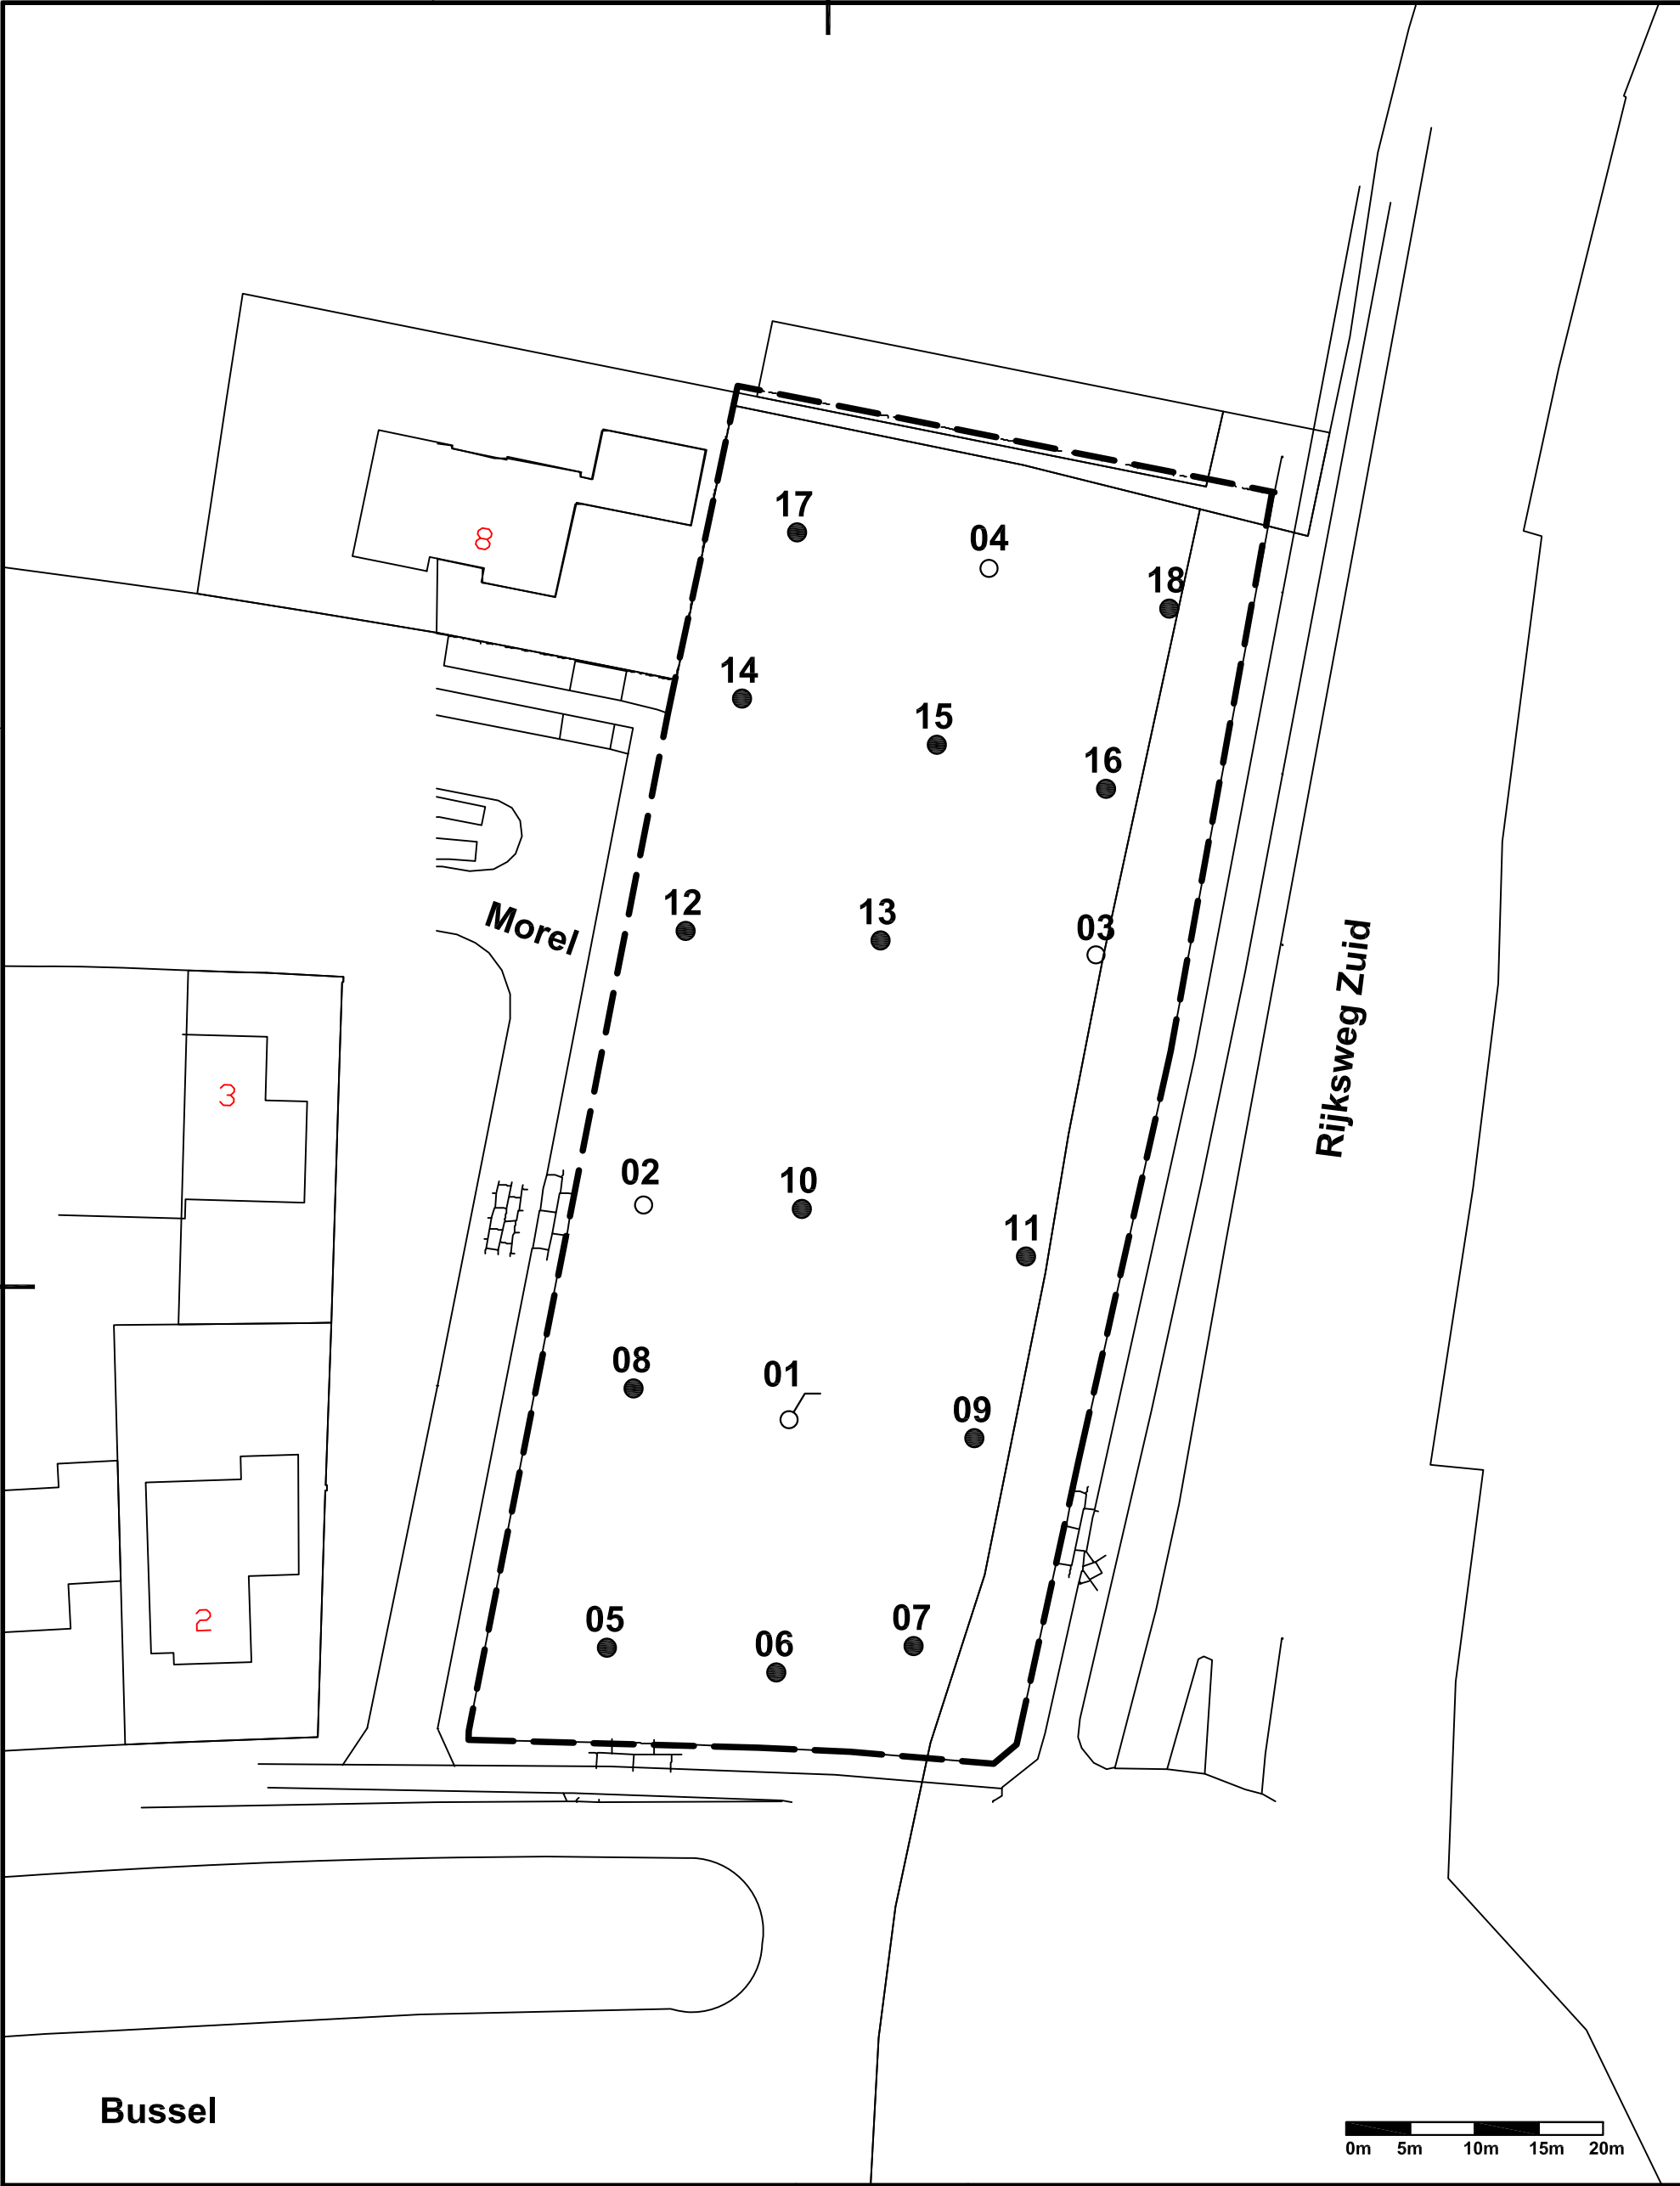
| Omschrijving | | Situatiektekening | | | | |

Op 15 augustus 2018 is de geplaatste peilbuis bemonsterd, door de heer R. Schreuder (gecertificeerd medewerker van ingenieursbureau Land). In bijlage I is een tekening opgenomen met de situering van de boorpunten. De opgeboorde grond is beoordeeld op textuur, kleur en het voorkomen van bijzonderheden. De hierbij opgestelde boorprofielen zijn opgenomen in bijlage 3.

- Grens onderzoekslocatie
- Peilbuis
- Boring diep
- Boring ondiep
