# Projectgebonden Risico Analyse Conventionele Explosieven Sluiscomplex Driel

Datum: 28 juni 2016  
Kenmerk: 16P083 concept rapport

Bombs Away B.V. heeft van de Siemens NV, Nederland opdracht gekregen om voor het project "grootschalige renovatie van de stuwcomplex Driel" een Projectgebonden Risicoanalyse (PRA) op te stellen.

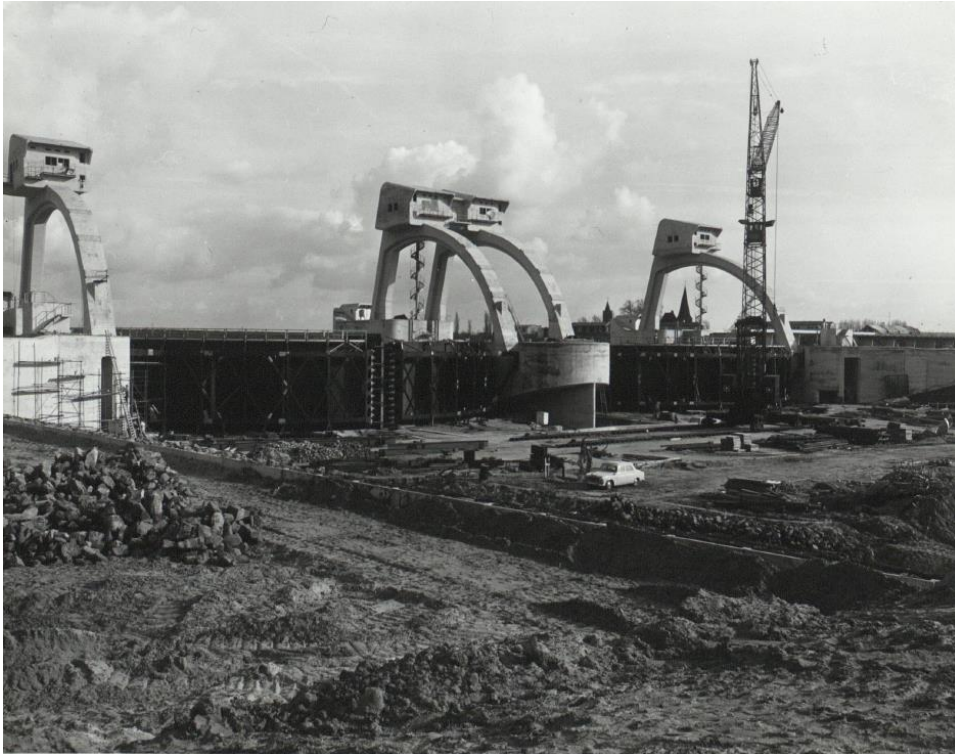
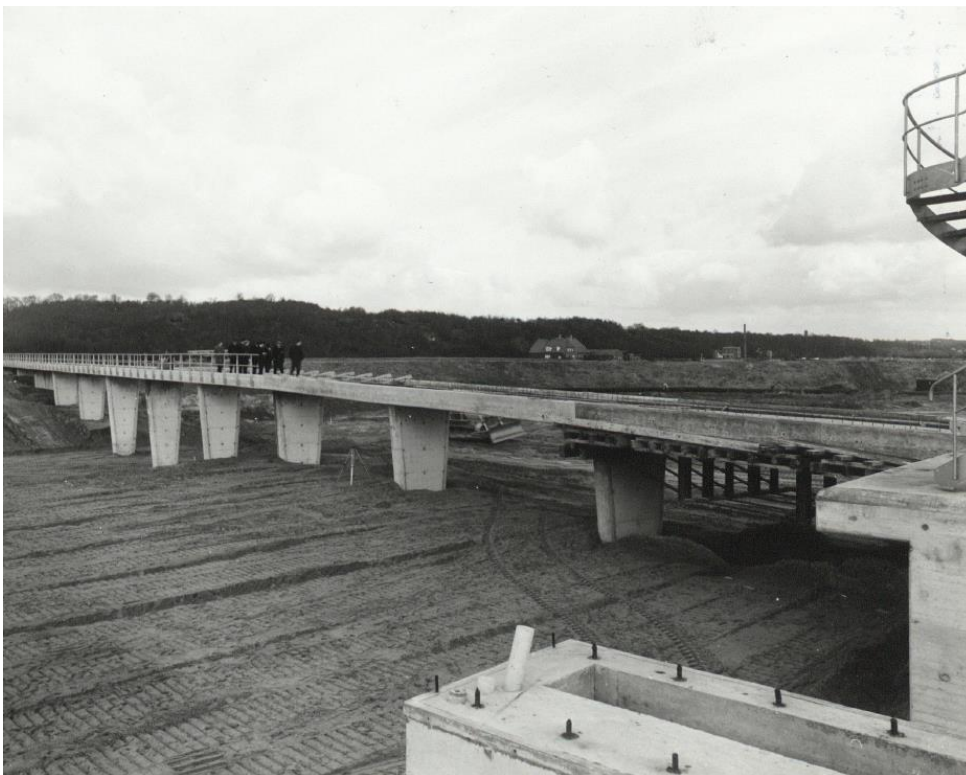
Foto's van de bouw van de stuw, genomen in opdracht van de Directie bruggen Afdeling voorlichting van Rijkswaterstaat<sup>4</sup>:
