**Onderwerp: Controleverzoek conventionele explosieven Tweede Wereldoorlog**

Naar aanleiding van uw vraag naar de mogelijke aanwezigheid van conventionele explosieven (hierna: CE) op de onderzoekslocatie Hoenderkamp 4 is een controleverzoek uitgevoerd. Dit controleverzoek betreft een toets aan de risicokaart CE van de gemeente zoals weergegeven in het Blind Guide™ systeem. Aanleiding voor dit controleverzoek zijn bodemroerende werkzaamheden die op deze locatie zullen plaatsvinden.

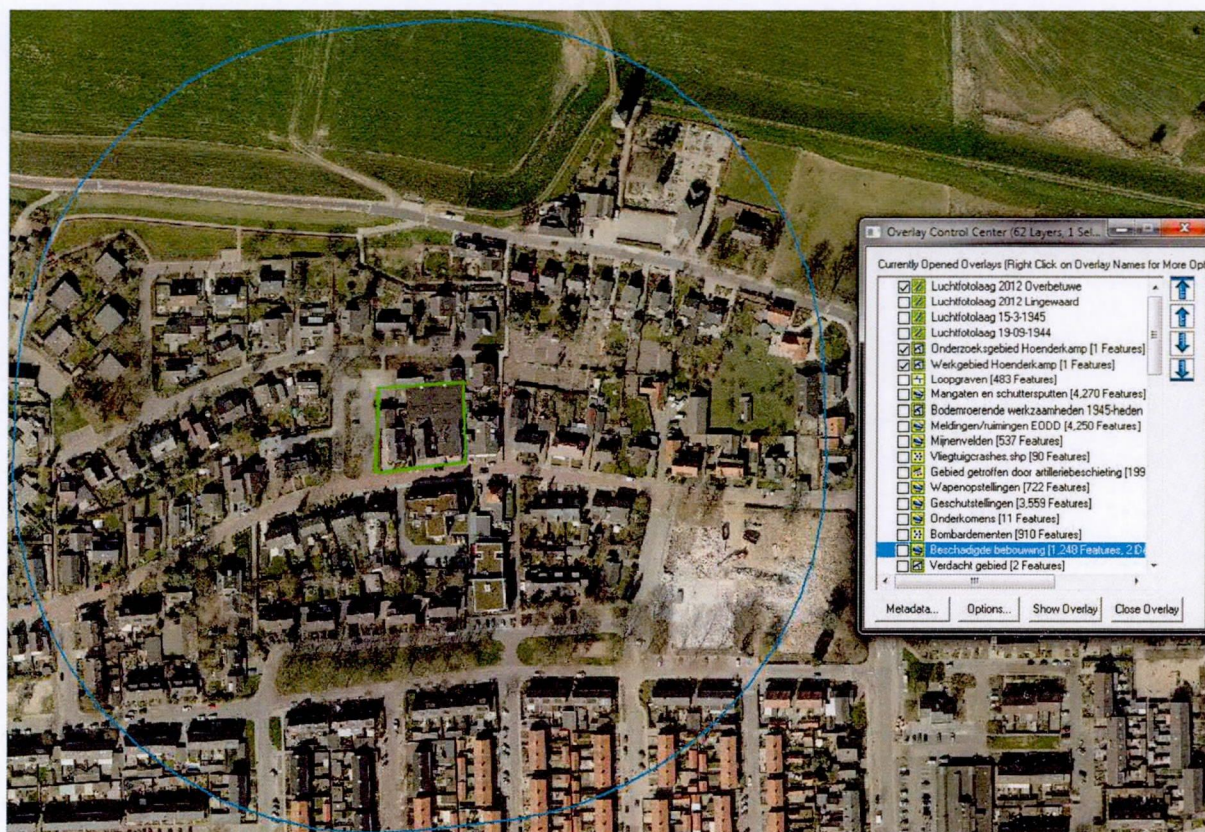
Figuur 1. Het onderzoeksgebied (blauw) en werkgebied (groen) anno 2013.

De door u aangeleverde gegevens is het werkgebied en het onderzoeksgebied<sup>1</sup> begrenst en op de Blind Guide™ kaart geprojecteerd. In de bijlage vindt u een weergave van de verschillende kaartlagen en de geconstateerde indicaties voor de aanwezigheid van CE.

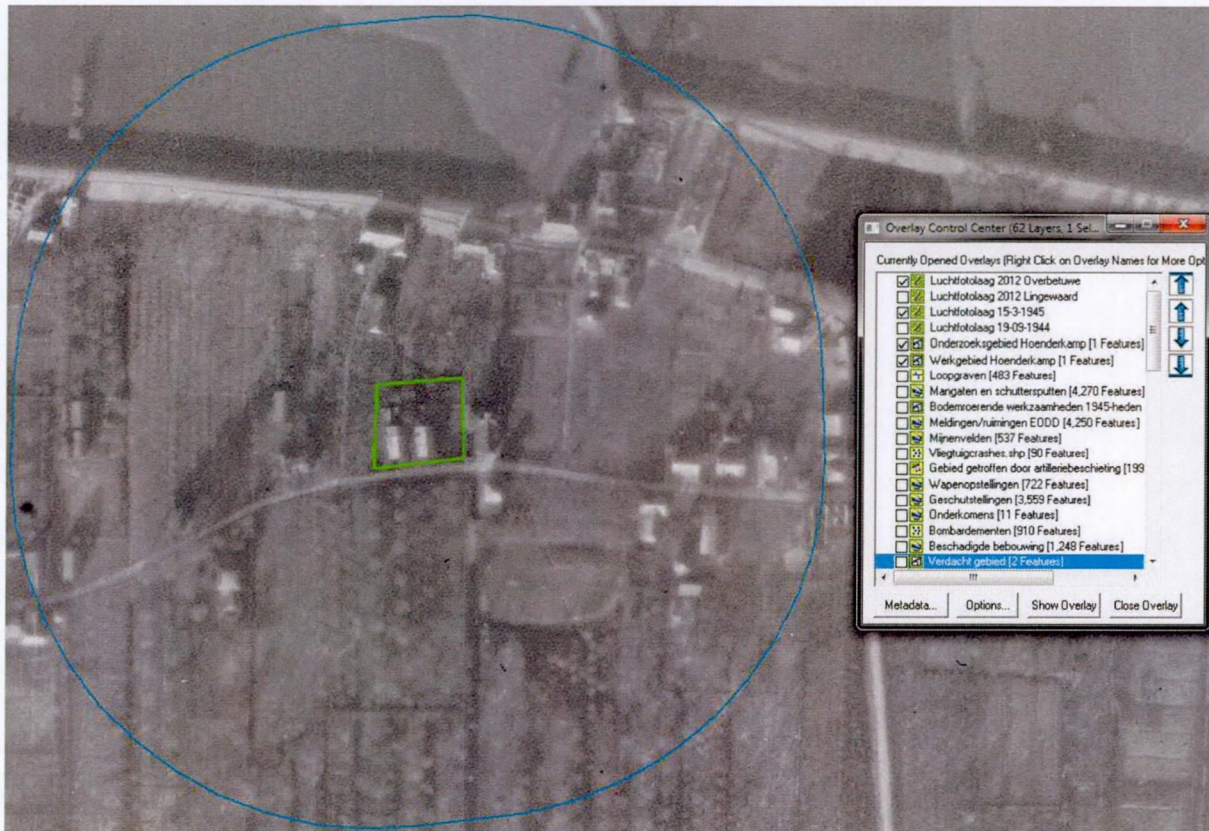
Figuur 3. De locatie op 25 april 1945.

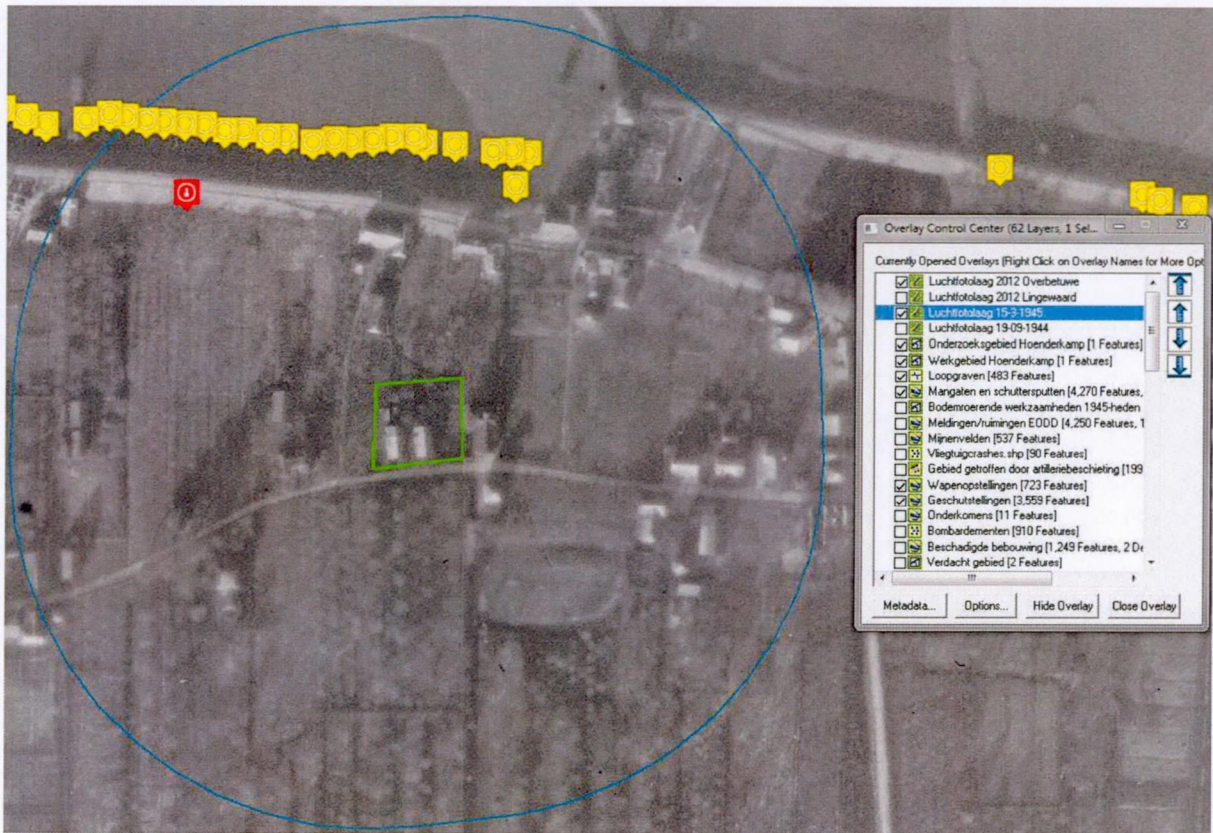
*Figuur 5. De locatie in 1945 met de schuttersputten en een wapenopstelling langs de Rijndijk (rood).*

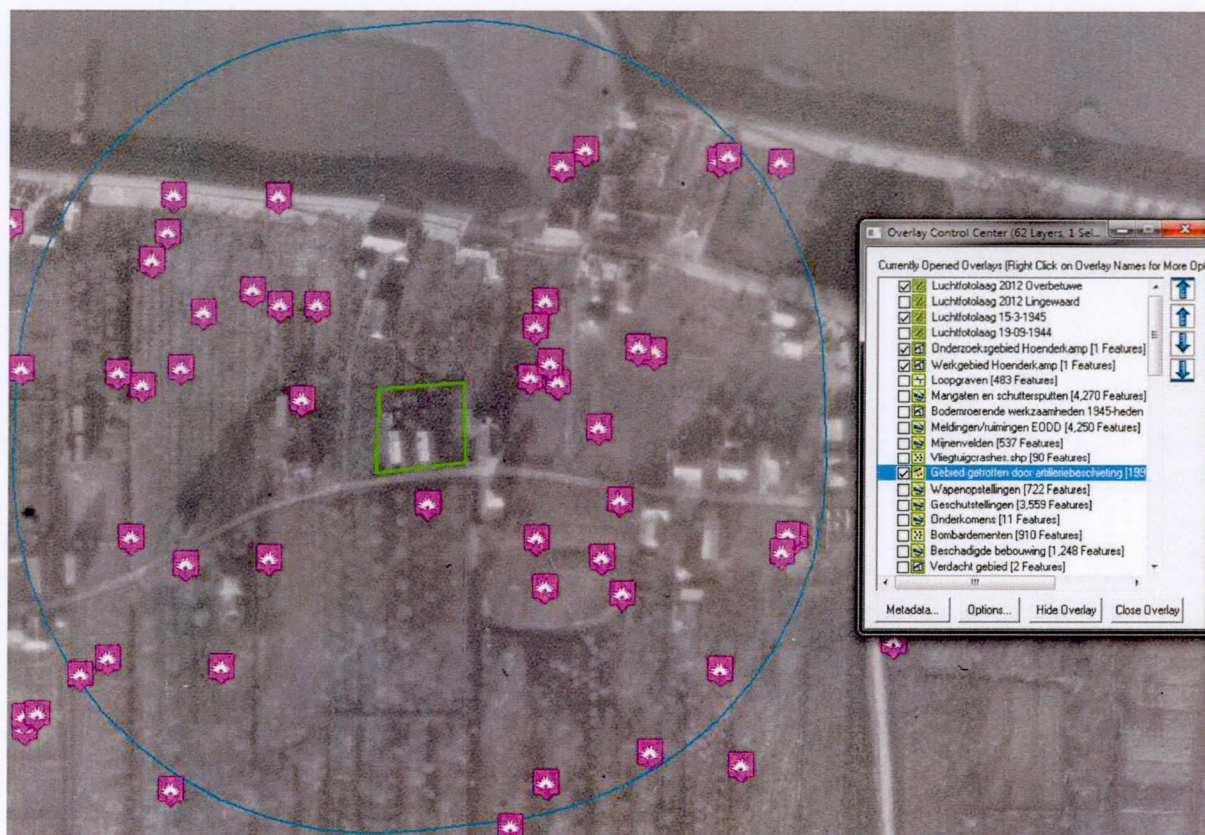
*Figuur 6. Van september 1944 tot april 1945 werd het onderzoeksgebied herhaaldelijk door artilleriebeschietingen getroffen. Er zijn geen aanwijzingen aangetroffen voor de aanwezigheid van mijnevelden en het plaatsvinden van vliegtuigcrashes binnen het onderzoeksgebied.*

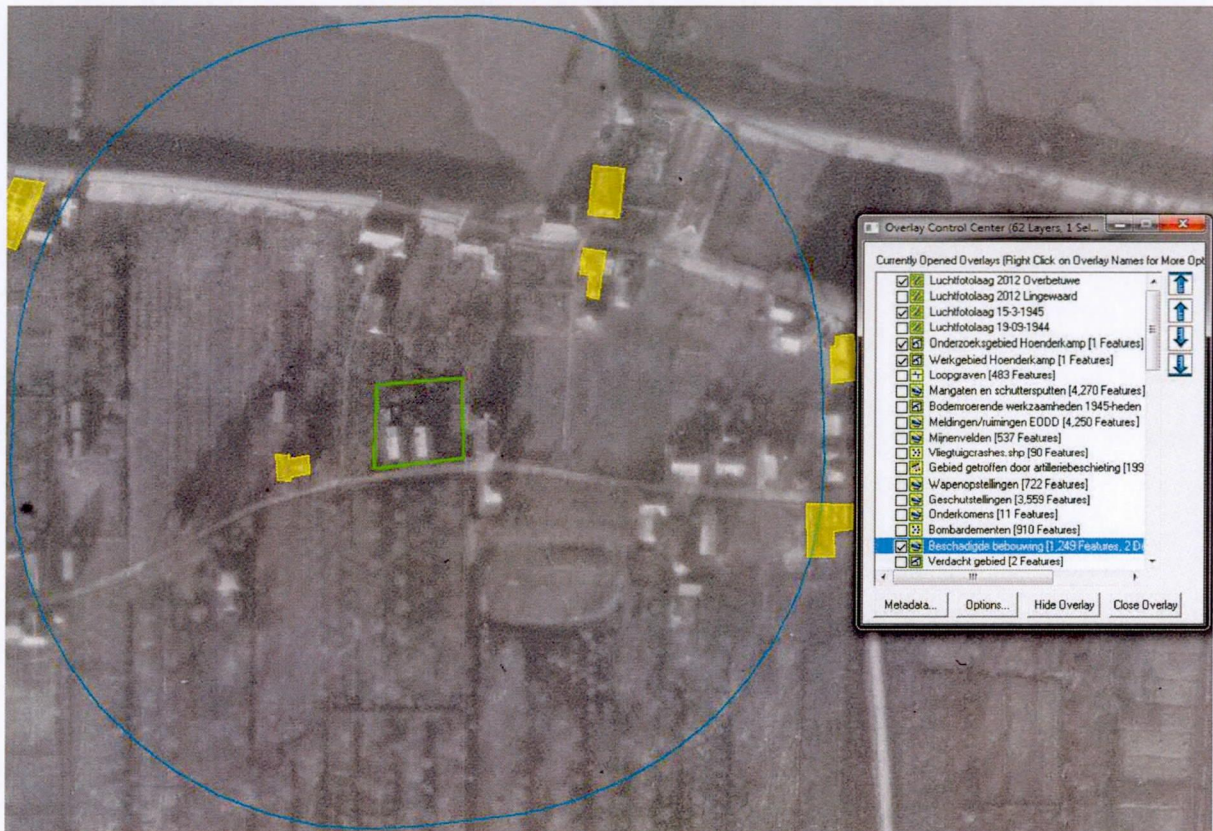
*Figuur 7. De als gevolg van voorgenoemde oorlogshandelingen (zwaar) beschadigde of vernietigde bebouwing (geel).*

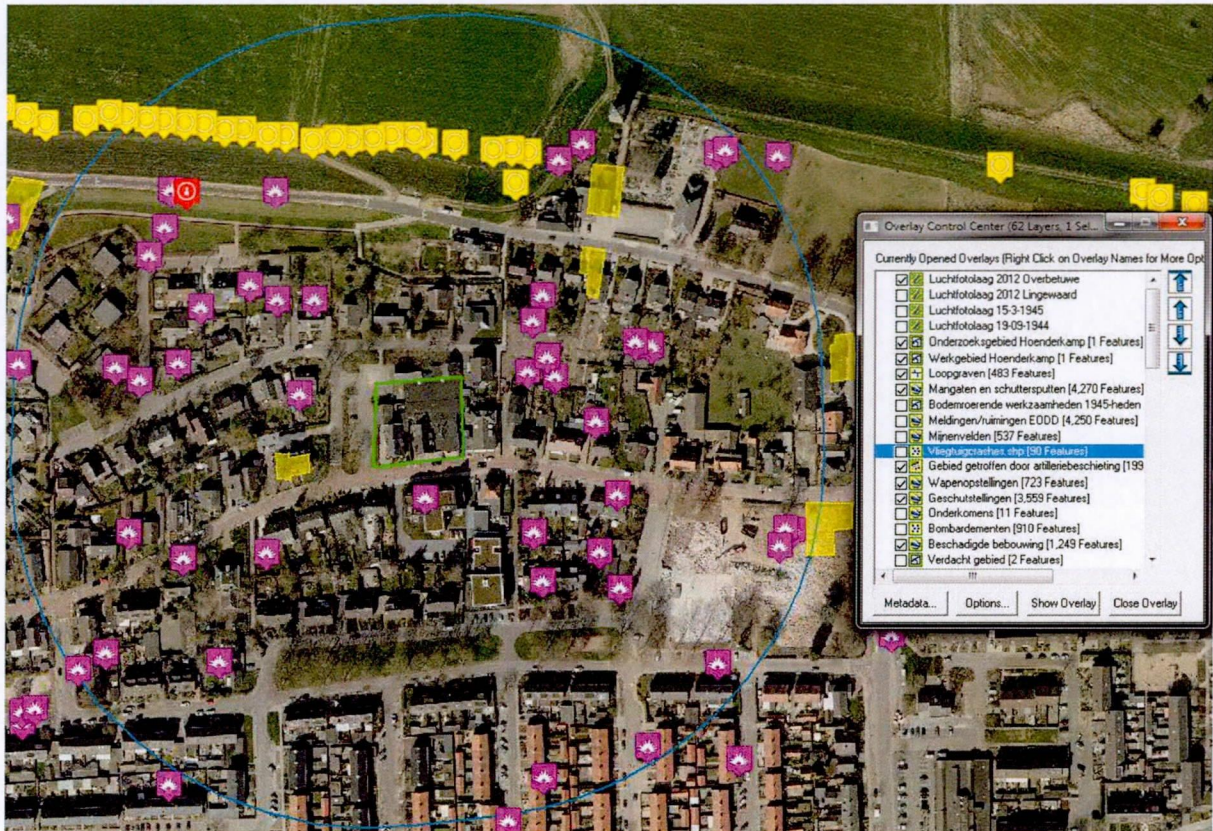
*Figuur 8. Alle indicaties voor de mogelijke aanwezigheid van CE geprojecteerd op de luchtfotolaag van 2012.*

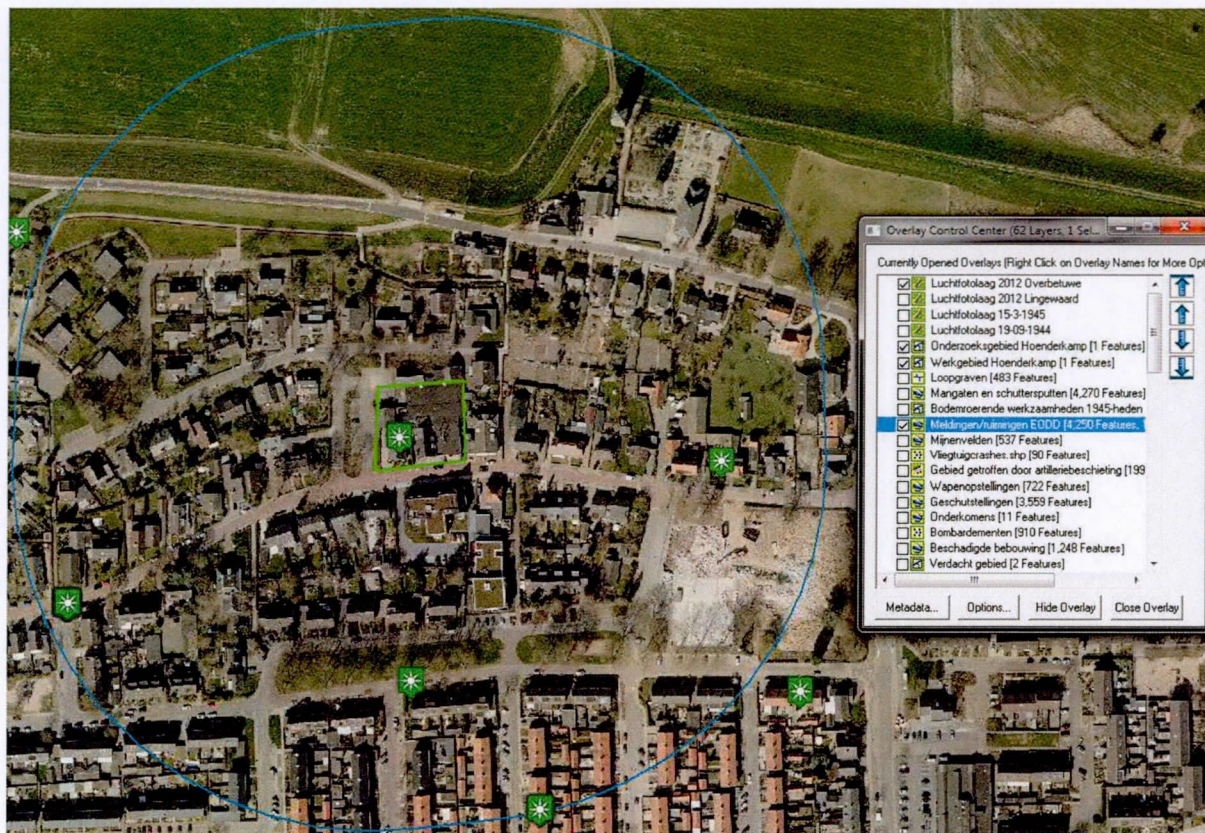
Figuur 9. Meldingen en vondsten (MORA's) van de Explosieven Opruimingsdienst (EODD) uit de periode 1945-heden.

In (de directe nabijheid van) het onderzoeksgebied werden in de periode 1971-heden door de EODD verschillende CE aan. De vetgedrukte CE werden binnen het werkgebied (groen) aangetroffen.

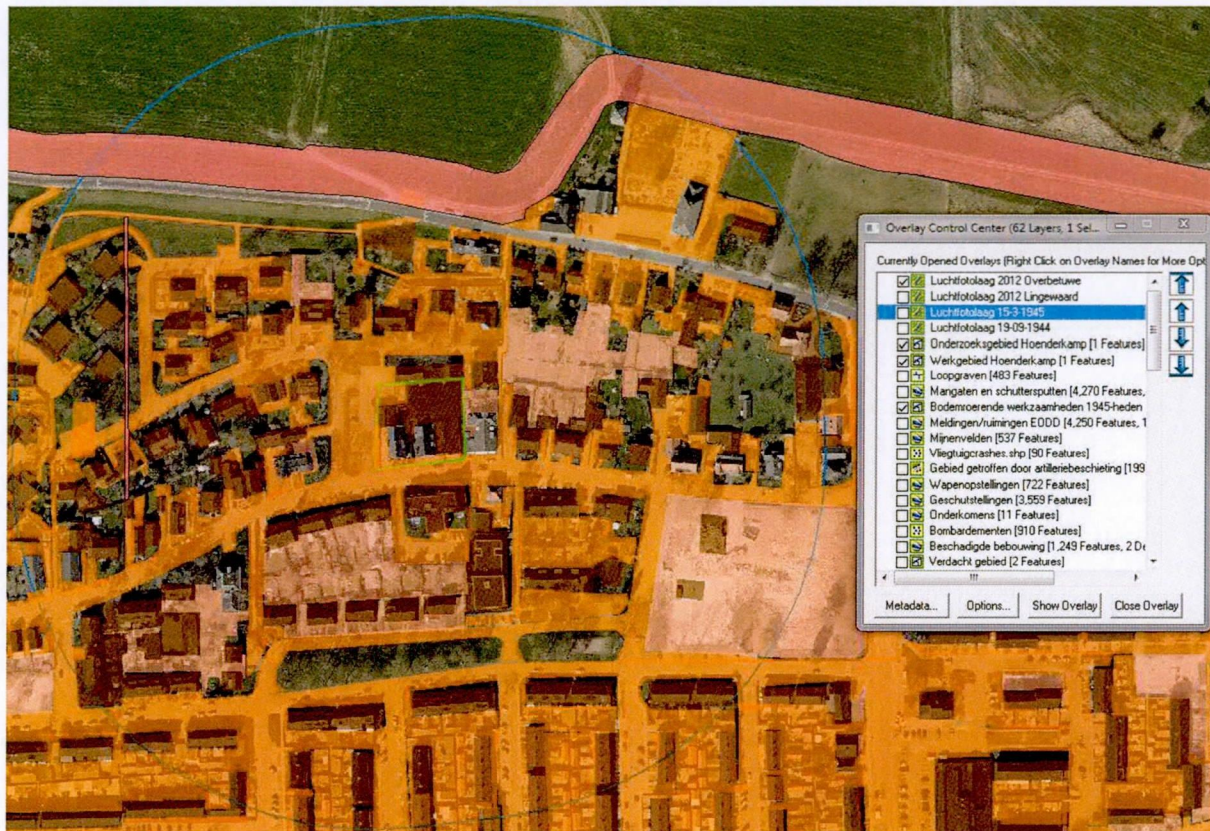
Figuur 11. Inventarisatie van de verschillende bodemroerende werkzaamheden die op basis van vergelijking van kaart- en luchtfotomateriaal zijn vastgesteld.

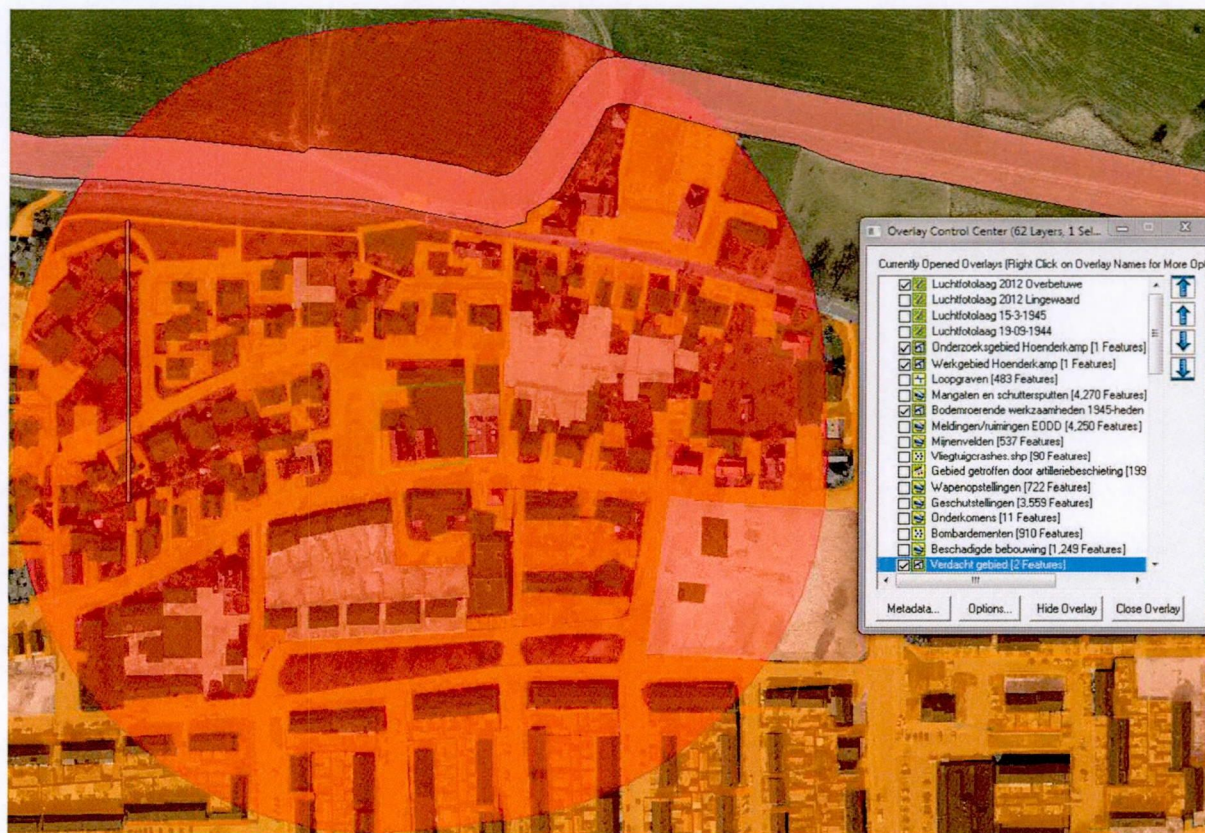
Figuur 12. Overzicht van het onderzoeksgebied met de verdacht gebied (rood) en de verschillende bodemroerende werkzaamheden.

Op basis van de in de inventarisatie- en bodembelastingkaart verwerkte gegevens concluderen wij dat het onderzoeksgebied kan worden beschouwd als verdacht op de aanwezigheid van conventionele explosieven. Alvorens op deze locatie bodemroerende werkzaamheden worden aangevangen dient derhalve een opsporing te worden uitgevoerd conform het gestelde in het *Werkveldspecifiek Certificatieschema voor het systeemcertificaat Opsporen Conventionele Explosieven*, WSCS-OCE 2012 versie 1.
