## **SAMENVATTING PROJECTLEIDER**

Conventionele explosieven

Betreft: PLS Spoorkruisingen Elst Noord

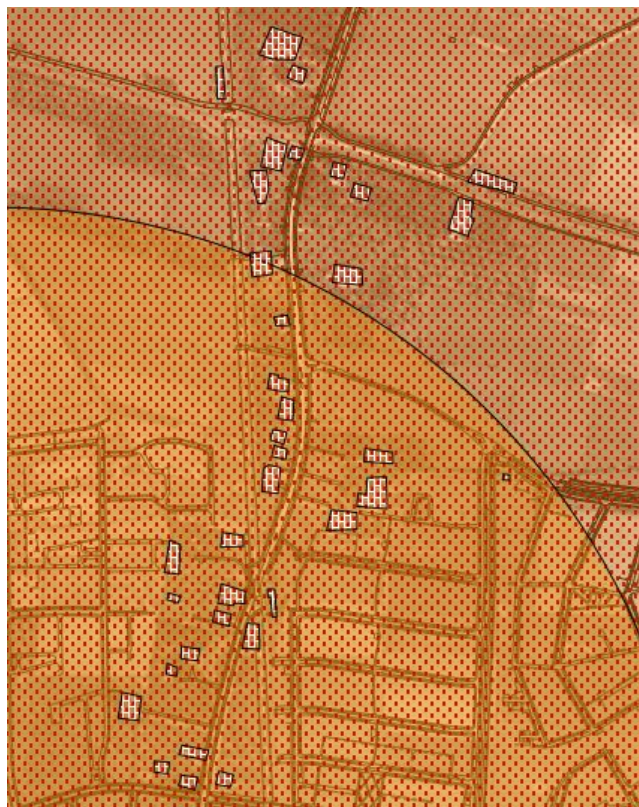
*Figuur 3. Gebied getroffen door artillerie- en/of mortierbeschietingen*

Uit de luchtfotoanalyse voor de risicokaart is tevens gebleken dat het hele grondgebied van de gemeenten Overbetuwe kan worden beschouwd als zijnde getroffen door artillerie- en/of mortierbeschietingen.

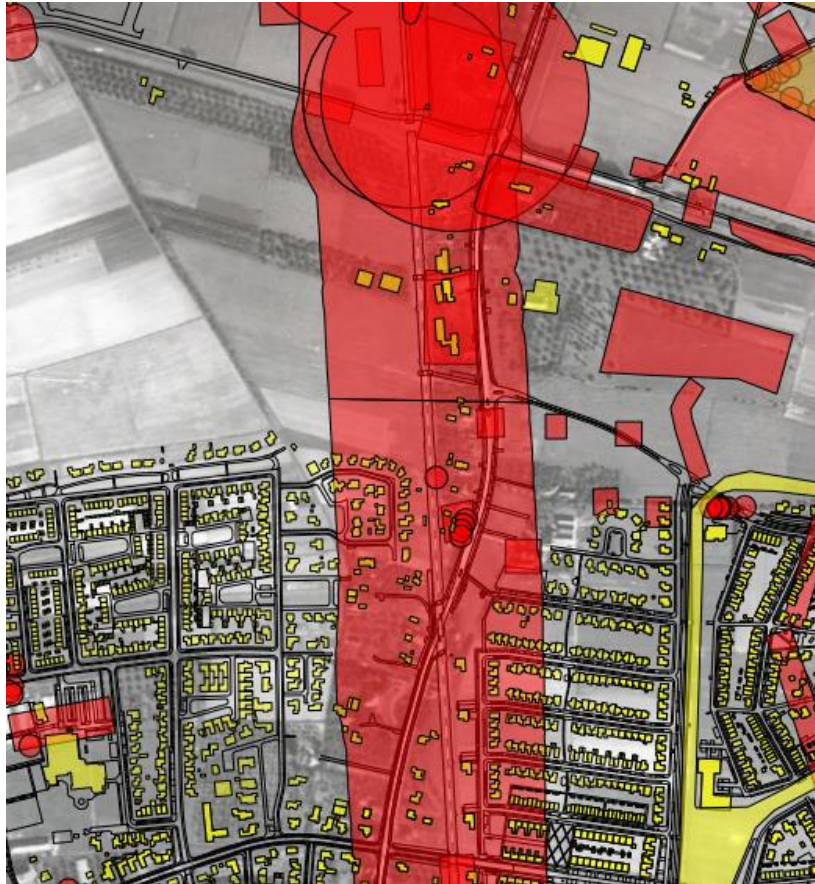
*Figuur 5. Weergave van het verdacht gebied uit de bodembelastingkaart. Rood geeft verdacht gebied aan, geel zijn naoorlogse grondroeringen t.b.v. aanleg bebouwing en waterberging. De rode corridor langs het spoor is het eerder door Saricon uitgevoerde vooronderzoek, waarin wordt vastgesteld dat het gebied verdacht is tot 3,5m-MV. Let op, de corridor stopt bij de grote cirkels in het noorden van het plangebied. Hier heeft het duikbombardement plaatsgevonden waarbij munitie op grotere diepte kan worden aangetroffen (zie ook volgende blz).*
