VERKENNEND BODEMONDERZOEK  
BREDEWEG 12 RANDWIJK (OVERBETUWE)  
JANUARI 2018

| opdrachtgever | AgRom BV<br>Schalkwijkerstraat 19 R<br>2033 JB Haarlem |
| Projectnummer | 17-2172 |

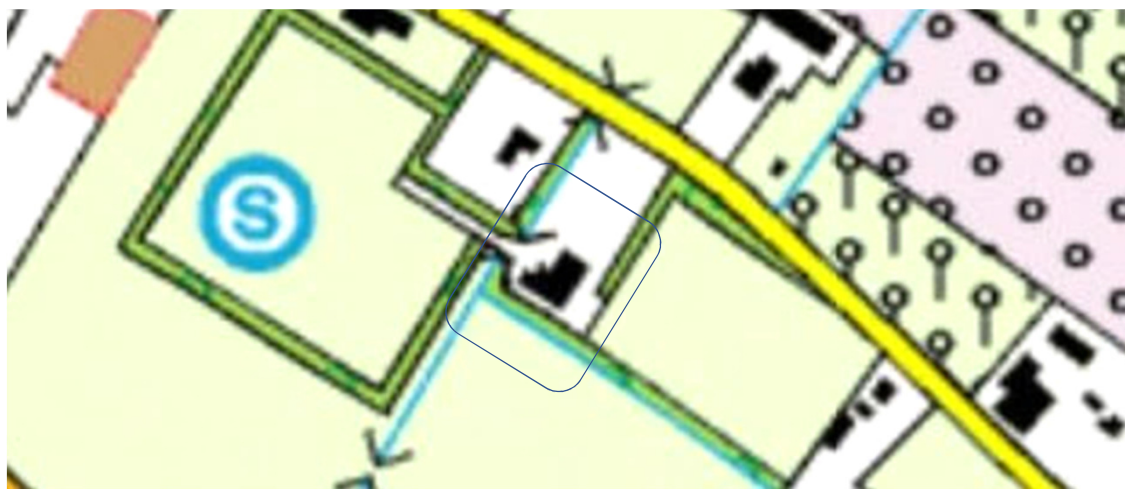
kaart 2005

In bijlage D zijn vier kaarten van het gebied opgenomen : uit 1957, 1970, 1980 en 2005. Op de laatste twee kaarten is bebouwing op het onderzoeksterrein aangegeven. Daarvoor bestond het terrein uit gras. Verder zijn in bijlage D drie luchtfoto's opgenomen, uit 2005, 2011 en 2015. Er zijn in deze periode geen wijzigingen in het bodemgebruik of de bebouwings situatie te zien.

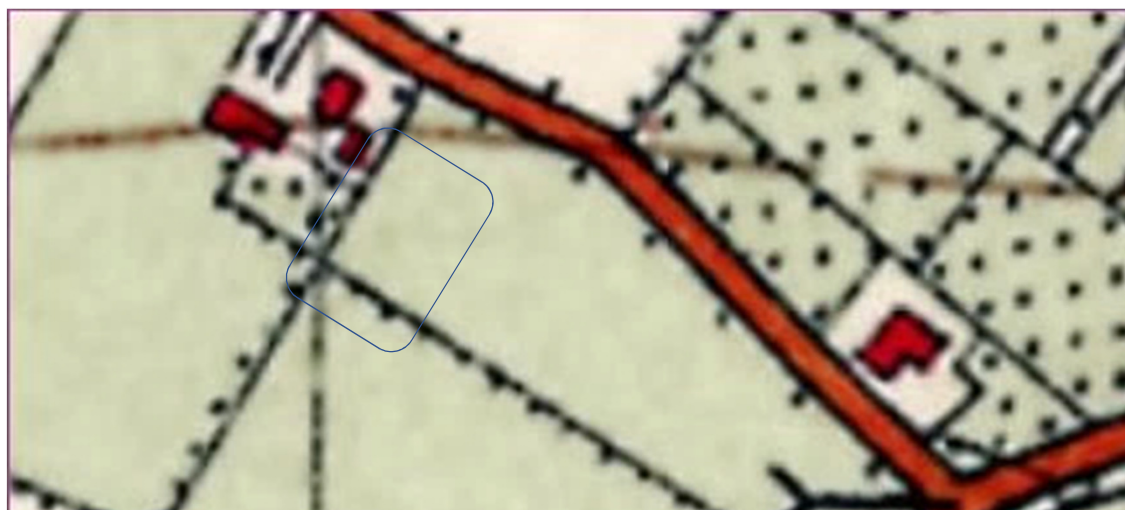
1957

Er zijn geen gedempte sloten op het terrein bekend. Daarvoor zijn oude kaarten bekeken. Alleen in de jaren '60 vorige eeuw is een dun lijntje over het midden van het terrein aangegeven op kaarten. In de tijd daarvoor en daarna is de locatie als één, aangesloten terrein aangegeven.

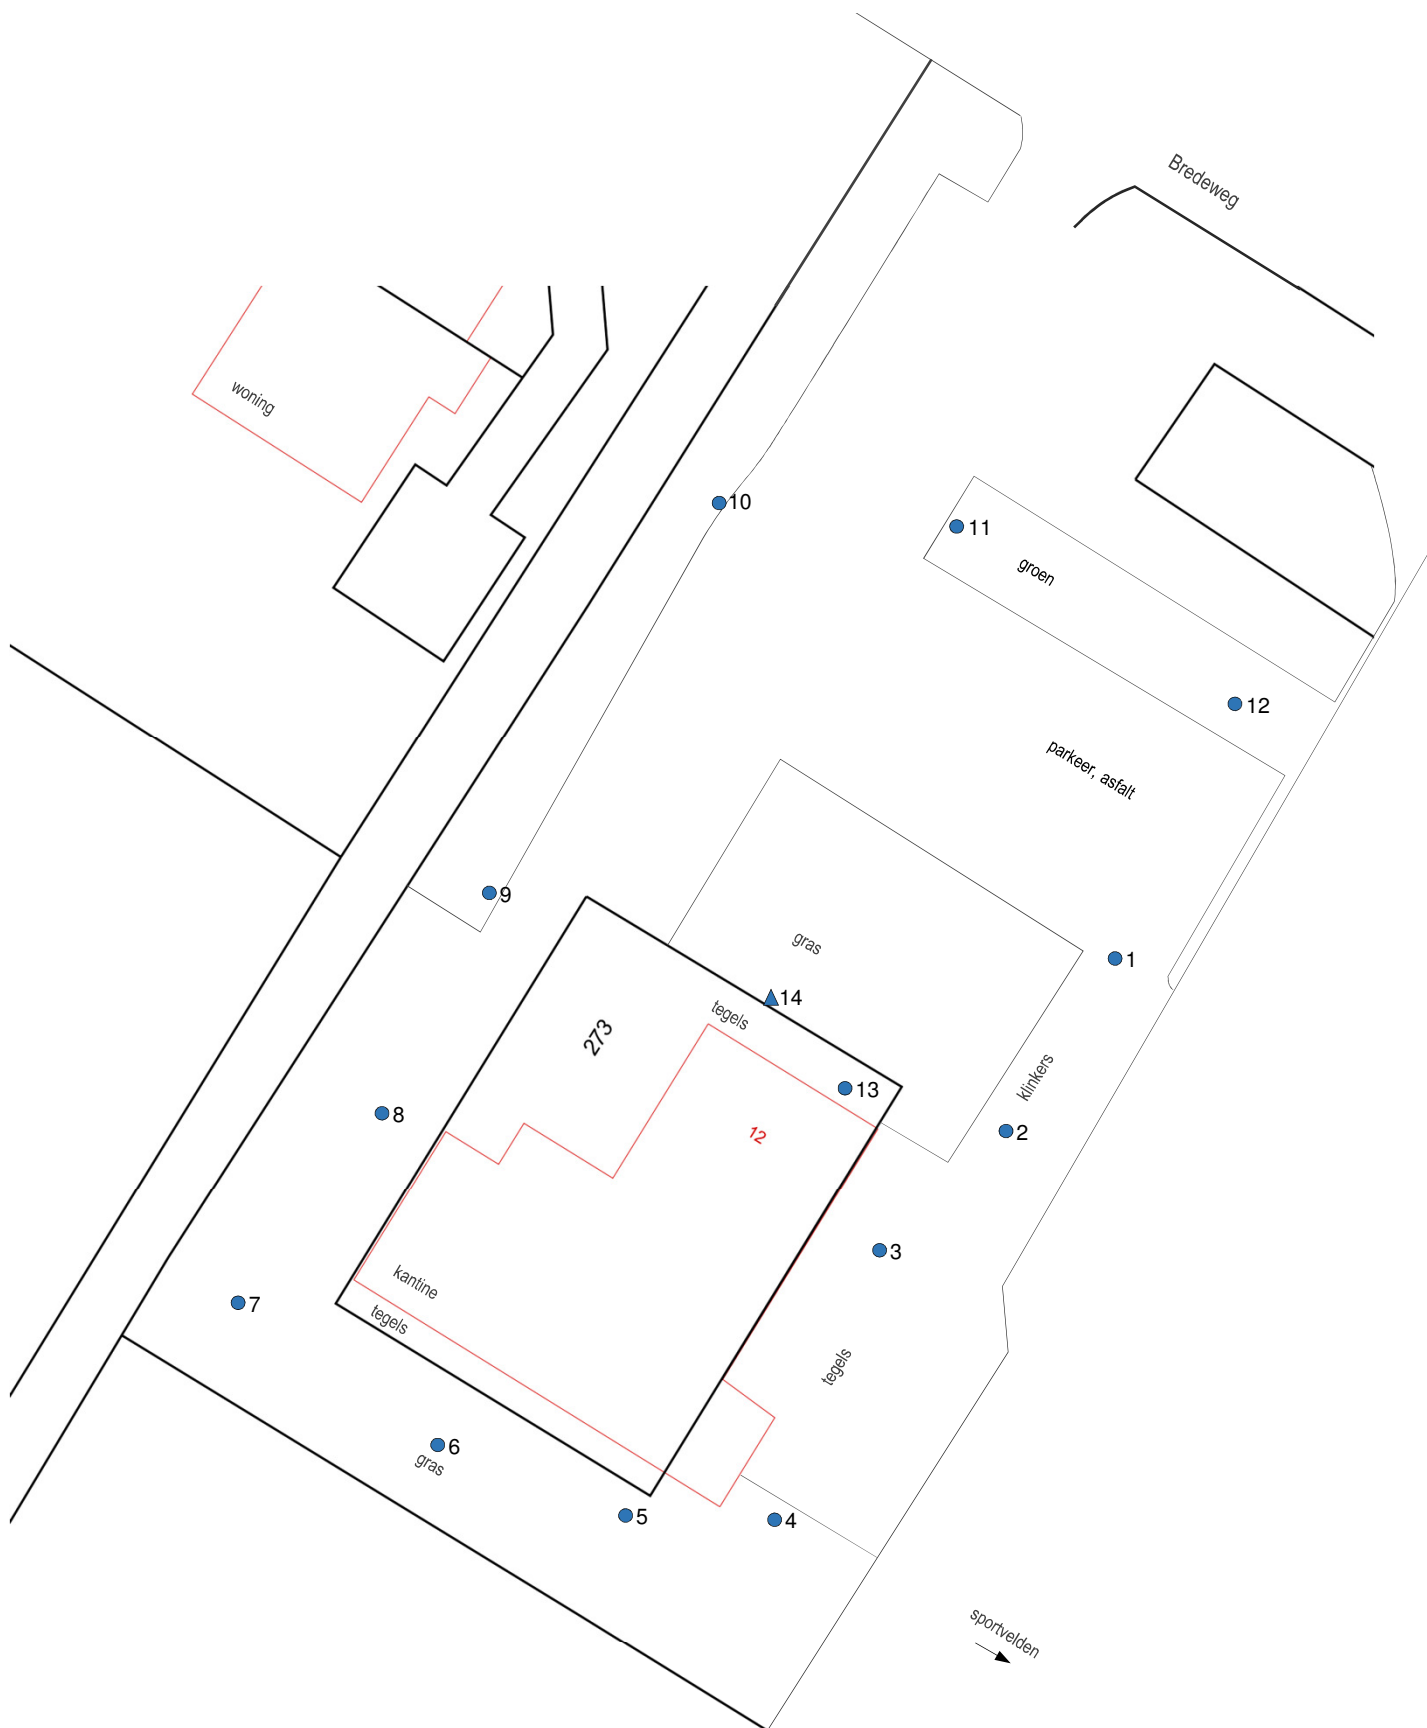
situatieschets Bredeweg 12

De boringen zijn bij gebrek aan specifiek verdachte deellocaties in een raster verdeeld rond het pand. Boring 14, direct ten noorden van het pand, is afgewerkt met een peilbuis, met een filter van 1.3 tot 2.3 m-mv, bij een grondwaterstand van 0.8 m-mv. Bij de bemonstering van de peilbuis op 18 december zijn de pH, troebelheid en de geleidbaarheid bepaald. De locaties van de boringen en de peilbuis zijn terug te vinden in de schets in bijlage E.

- 1 boring met nummer
- ▲ 4 peilbuis
