## **Verkennd bodem- en asbestonderzoek**

Schubertstraat 18-20 te Elst

Projectnummer: 20191859  
Datum: 31 juli 2019

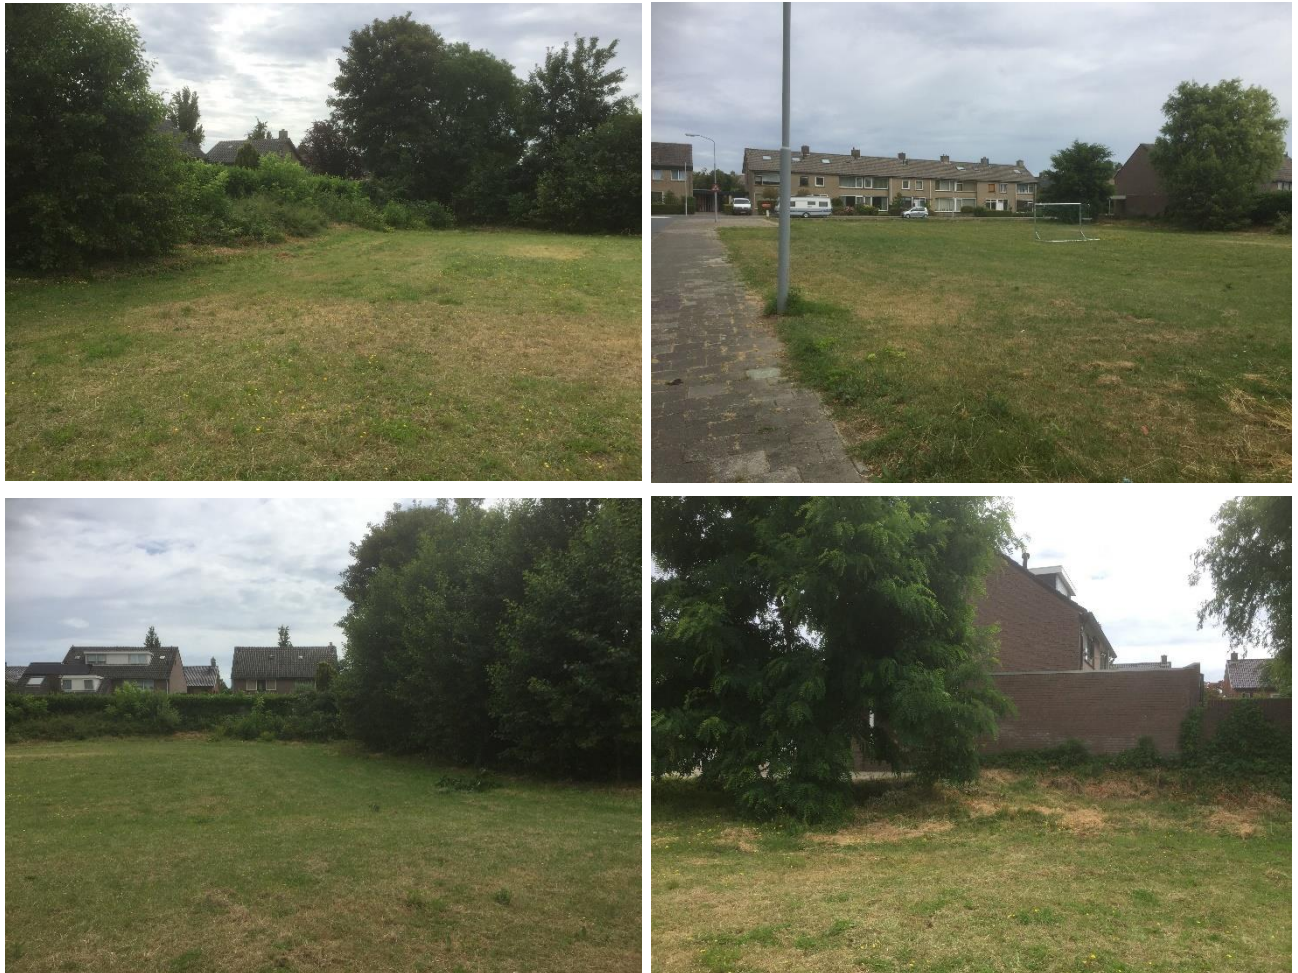
**Figuur 2: huidige situatie (4 foto's)**

Ten oosten en ten zuiden van de onderzoekslocatie zijn percelen gelegen in gebruik als wonen met tuin. Ten noorden en ten westen zijn respectievelijk de openbare wegen Brahmstraat en Schubertstraat gelegen. De onderzoeklocatie ligt binnen de bebouwde kom van Elst. De directe omgeving bestaat hoofdzakelijk uit woonbebouwing. Voor een indruk van de onderzoekslocatie wordt verwezen naar figuur 2 en de situatietekening in bijlage 2.
