## **Verkennd bodemonderzoek**

Conform NEN 5740

Locatie: Tielsestraat ong. Valburg

Projectnummer: 19-327

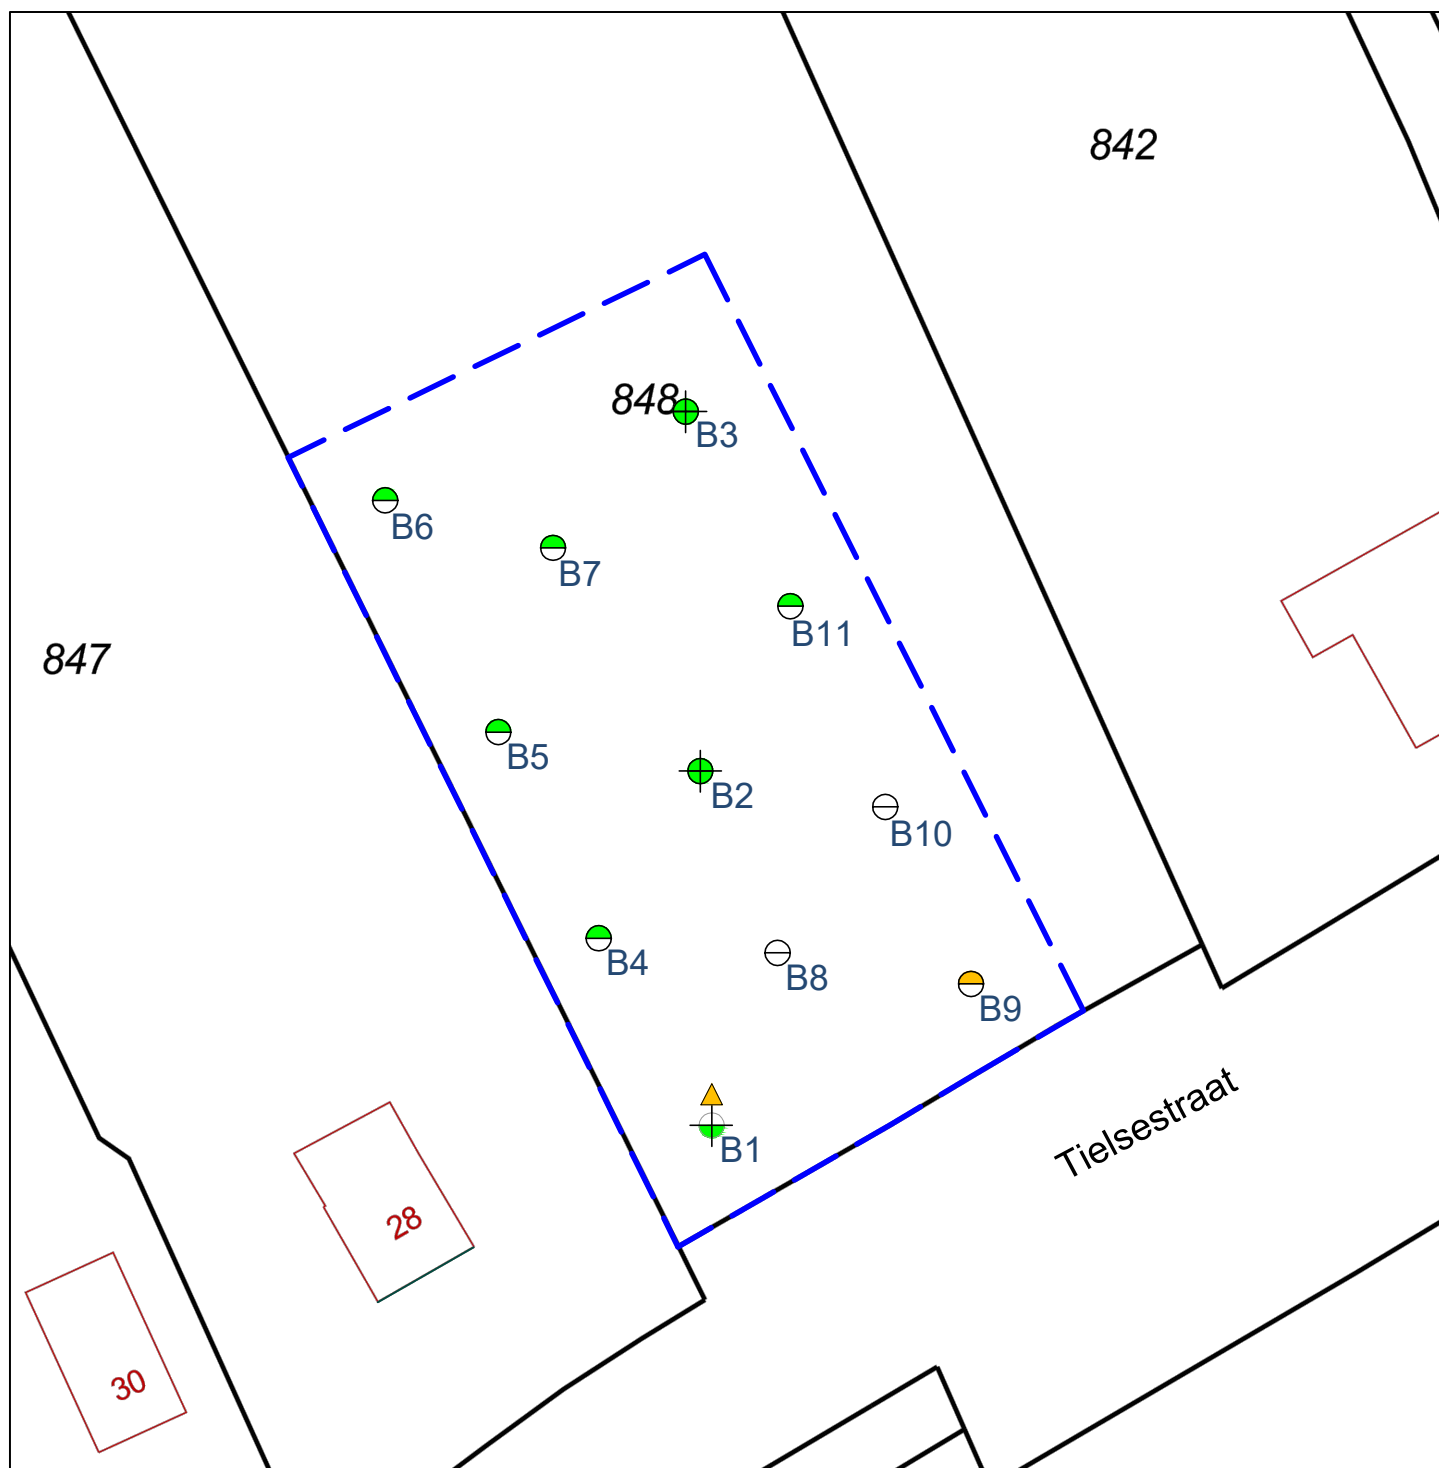
## **Bijlage 2.    Situatie uitgevoerde bodemonderzoek**

- Boring tot 0,5 m-mv
- ⊕ Boring tot 2,0 m-mv
- ⊕ Boring met peilbuis

- Analyse bovengrond
- ⊕ Analyse ondergrond
- Niet geanalyseerd

- ▲ Analyse grond(water) <Achtergrond-/Streefwaarde
- ▲ Analyse grond(water) >Achtergrond-/Streefwaarde
- ▲ Analyse grond(water) >Tussenwaarde
- ▲ Analyse grond(water) >Interventiewaarde
