# Natuuronderzoek locatie Beethovenstraat 2 t/m 16 te Elst

Onderzoek naar het voorkomen van beschermde soorten in het kader van de Wet natuurbescherming

**Datum:** 06-12-2019  
**Auteur:** A. Tuitert  
**Opdrachtgever:** Aveco de Bondt  
**Rapportnummer:** AT/2019/06.12  
**Versie:** D1

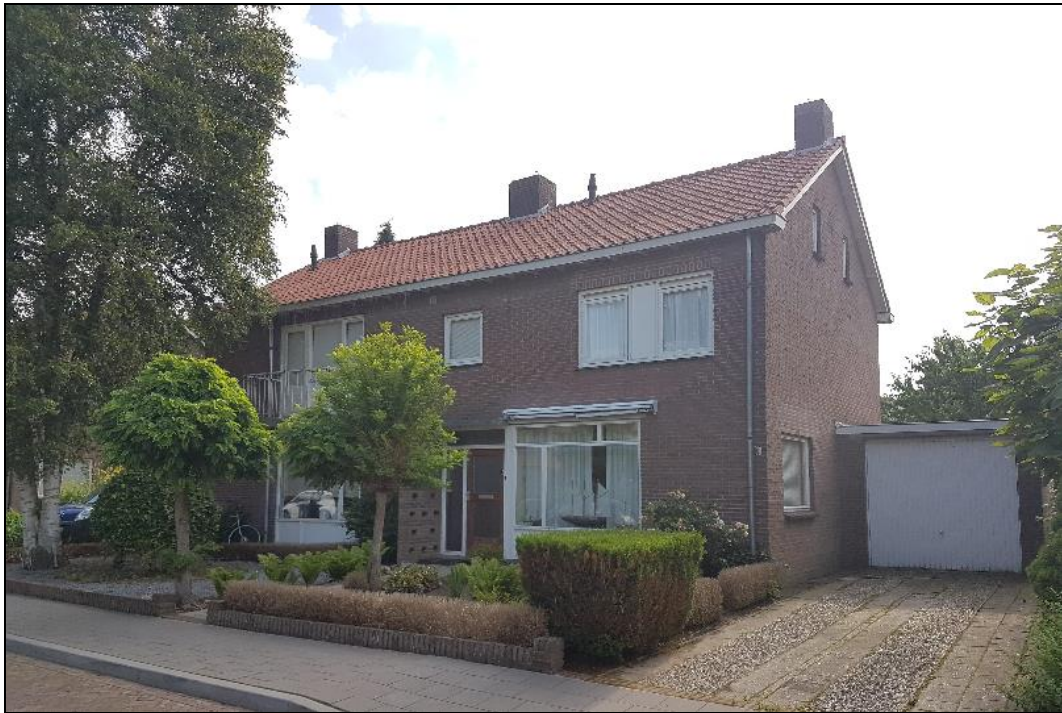
Foto 1: Indruk bebouwing onderzoeksgebied.

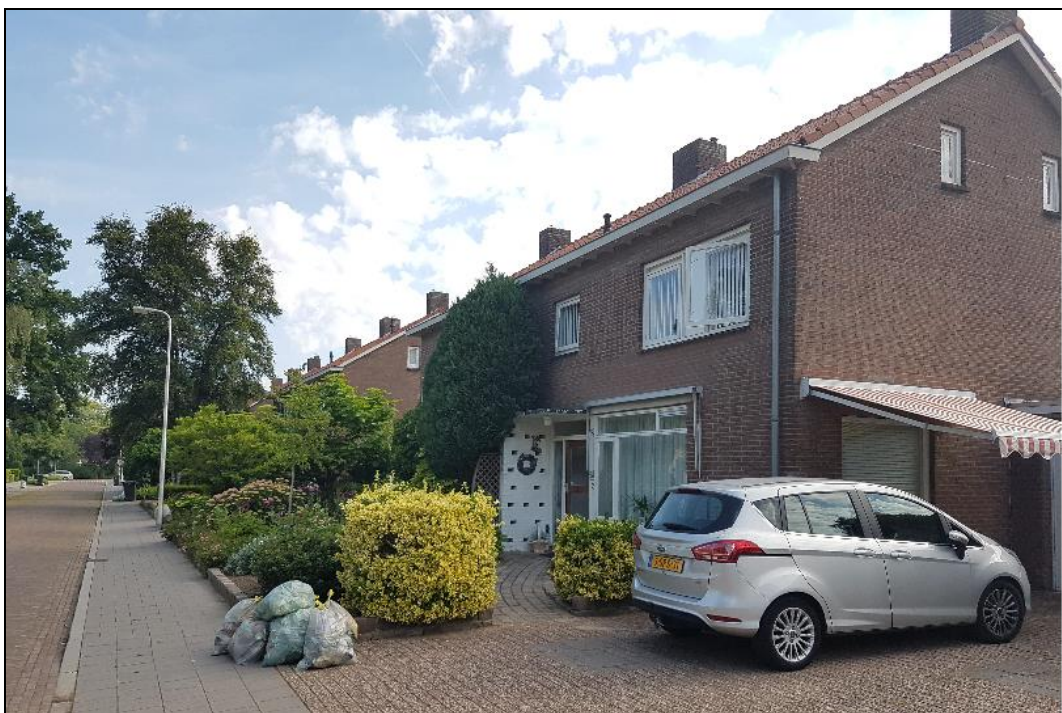
Foto 2: Indruk bebouwing onderzoeksgebied.

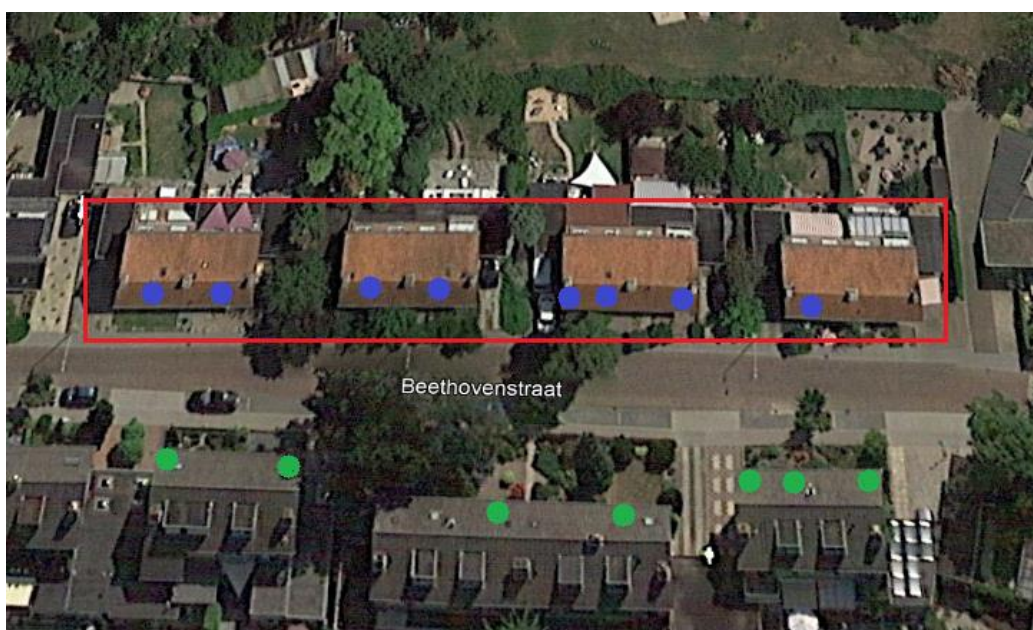
Er zijn tijdens het veldonderzoek zijn in totaal 8 territoria van de huismus aangetroffen in in het onderzoeksgebied. De woningen in het onderzoeksgebied bevatten dus nesten van de huismus. De tuinen van de woningen en de begroeiing daarin maken onderdeel uit van de functionele leefomgeving van de huismus. Ook in de woningen aan de overzijde van de Beethovenstraat buiten het onderzoeksgebied zijn diverse territoria van de huismus aangetroffen.

Als gevolg van de voorgenomen sloop van de woningen en herontwikkeling van het terrein gaan nestplaatsen inclusief functionele leefomgeving van de huismus verloren.

Figuur 4.2.2: Aangetroffen territoria huismus binnen het onderzoeksgebied (blauw) en daarbuiten (groen).

In de bebouwing in het onderzoeksgebied zijn 8 nestplaatsen van huismus aanwezig. Het onderzoeksgebied fungeert tevens als functionele leefomgeving voor deze huismussen.. Voor de voorgenomen sloop van de woningen in het onderzoeksgebied is een ontheffing op grond van de Wet natuurbescherming noodzakelijk ten aanzien van de huismus.
