## Vooronderzoek Conventionele Explosieven Merm en Aam te Elst

documentcode: 72283-VO-04  
aantal pagina's: 27 inclusief bijlagen

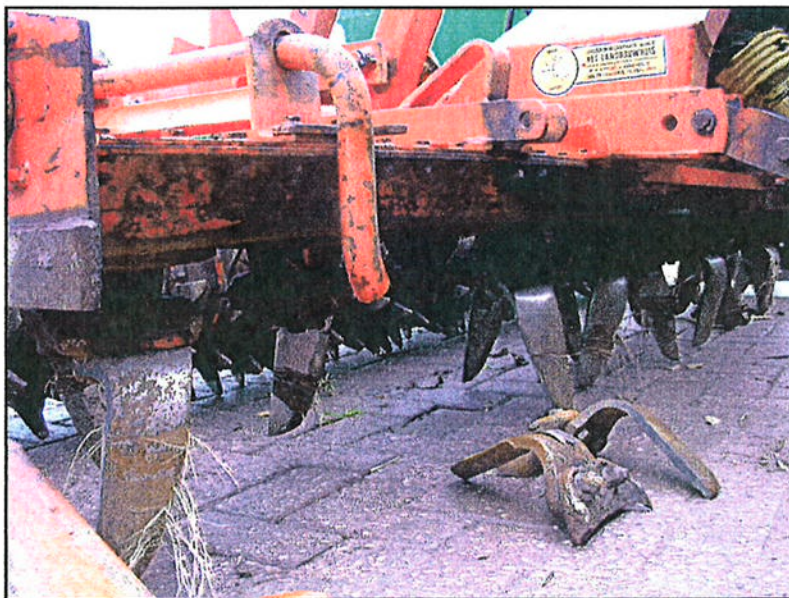
In november 2004 is tijdens het rotoeggen / inzaaien van een perceel te Gendt een Britse brisantgranaat van 25 Ponder geraakt door de rotoeg. Het explosief met 0,5 kilogram springstof lag op een diepte van circa 15 centimeter beneden het maaiveld toen het werd geraakt en detoneerde. De rotoeg / zaaimachine combinate schermde de kracht van de detonatie grotendeels af maar raakte door het voorval totall los, de machinist kwam met de schrik vrij.

Onderstaande gebeurtenis illustreert de mogelijke effecten van een onbedoelde detonatie van een explosief met 0,5 kg. Springstof. Detonatie van een explosief met een grotere lading springstof zal een groter schadebeeld veroorzaken en mogelijk dodelijk letsel.
