# MILIEUTECHNISCH ADVIESBURO DE BRUIN

## VERKENNEND BODEMONDERZOEK *Kerkstraat 51/Bredeweg 55, Randwijk*

**14 december 2023.  
Projectnr.: FBR/MM23163**

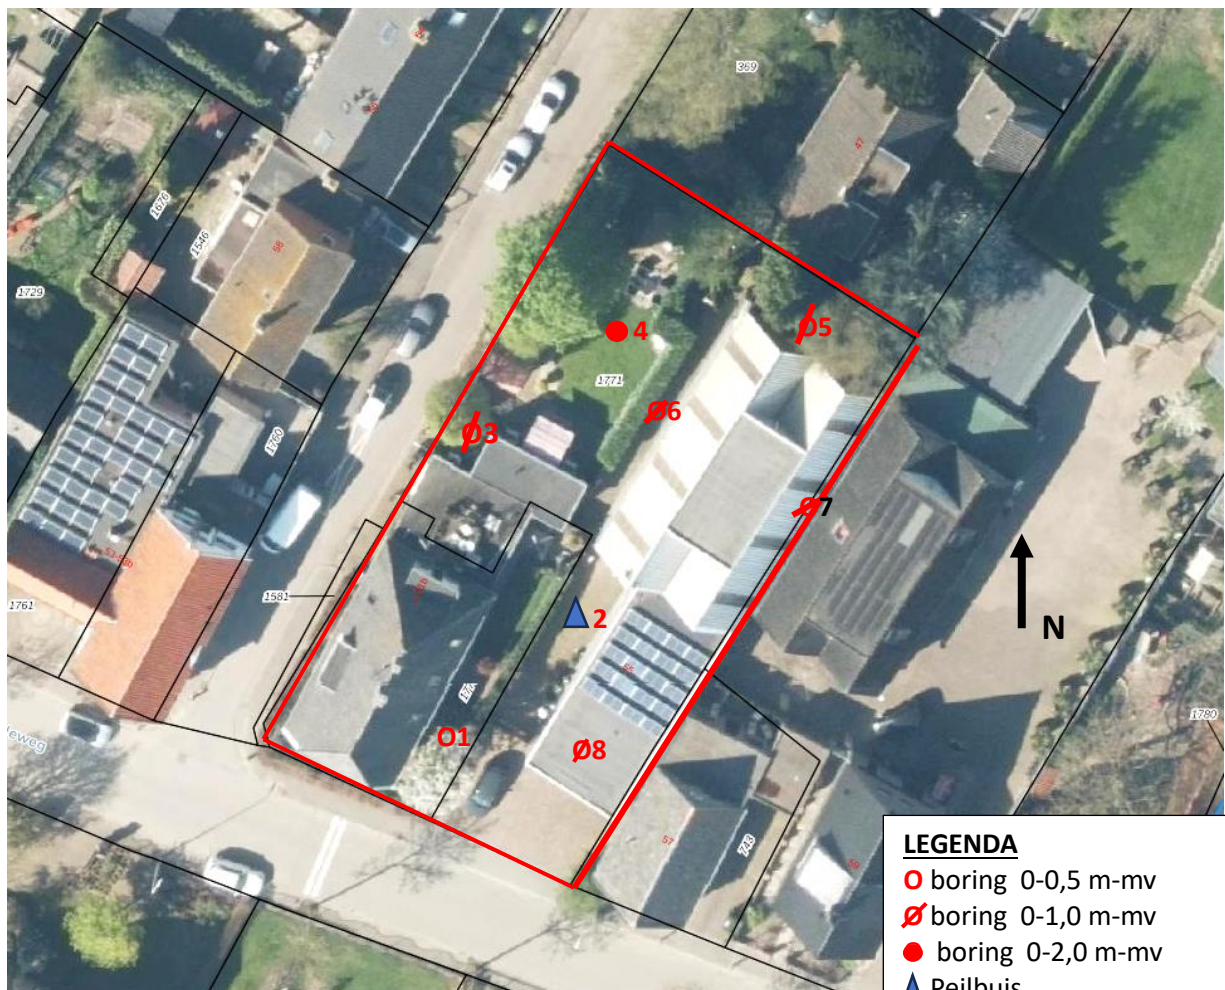
**Bijlage 2. Situatieschets met boorpunten.**

Volgens de NEN 5740, strategie onverdacht, zijn op de onderzoekslocatie 8 boringen (nrs. 1 t/m 8) verricht. Zie hiervoor de situatieschets in bijlage 2.

De positie van de boorpunten zijn weergegeven in bijlage 2, situatieschets.
