PROJECTPLAN

DE HOGE HOF 1

TE HERVELD

# Rapportage projectplan

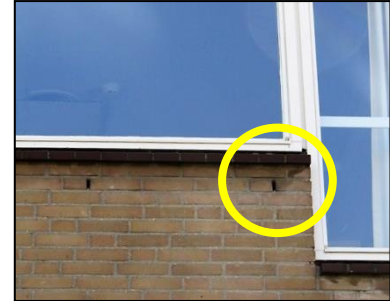
**Figuur 6.** Open stootvoeg, biedt toegang tot kraamverblijf voor gewone dwergvleermuis.

#### *Ronde 1 - onderzoek zomerverblijf*

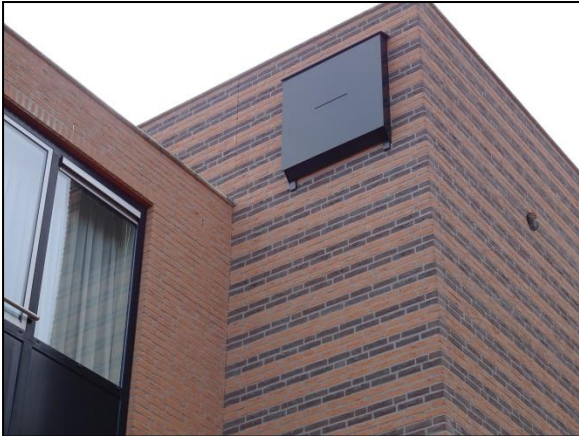
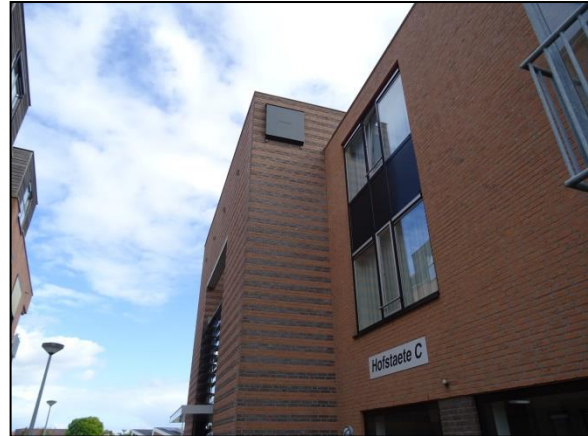
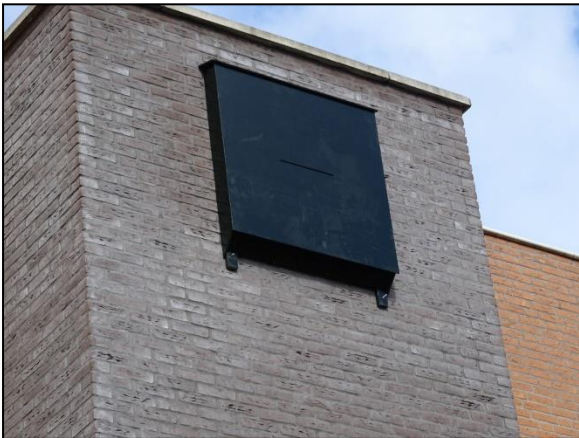
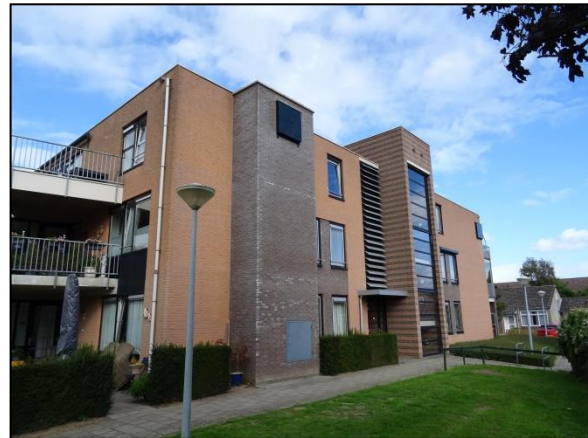
**Figuur 9.** Geplaatste kraamkast aan het gebouw Hofstaete nabij het plangebied.

**Figuur 10.** Geplaatste kraamkast, noordzijde.

**Figuur 11.** Geplaatste kraamkast aan het gebouw Hofstaete nabij het plangebied.

**Figuur 12.** Geplaatste kraamkast, zuidzijde.

De mitigerende maatregelen bestaan uit het plaatsen van vier kraamkasten, die binnen een straal van 200 meter van de oorspronkelijke verblijfplaats zijn opgehangen. De tijdelijke preventieve maatregelen zijn geplaatst aan het gebouw de Hofstaete aan de oostzijde van De Hoge Hof (zie figuur 13). De kasten zijn opgehangen op 1 oktober 2018 en hangen op verschillende windrichtingen, op minimaal 4 meter hoogte en niet te dicht bij een lichtbron (figuren 9 t/m 12).

De kasten die zijn opgehangen zijn van het type Korsten-kraamkasten. De kasten voldoen aan de eisen die worden gesteld in het kennisdocument van de gewone dwergvleermuis (BIJ12, versie juli 2017). Deze kasten zijn door Econsultancy vaker toegepast en aantoonbaar effectief gebleken in eerdere projecten.

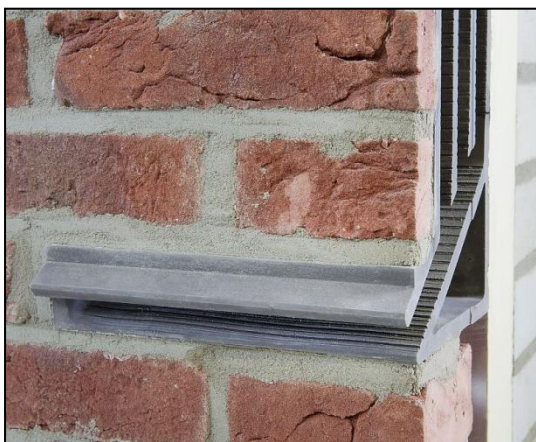
**Figuur 15.** Tichelaar keramische vleermuiskast.

De duurzame maatregelen dienen te bestaan uit het geschikt maken van een deel van de luchtsponw in de nieuwbouw. Door het open laten van een bepaald aantal stootvoegen en het opruwen (griplaag) van de aanwezige isolatieplaat (zie figuur 17), kan er op eenvoudige wijze permanente voorzieningen worden getroffen voor vleermuizen. Dit is ook mogelijk door het in metselen van inbouwkasten voor gewone dwergvleermuizen, zie figuur 15 en 16, de keramische vleermuiskasten van Tichelaar zijn te gebruiken als kraamkast. De voorkeur gaat echter uit naar het geschikt maken van de luchtsponw voor gewone dwergvleermuizen, middels openen gelaten stootvoegen. Mogelijk dat deze maatregelen reeds in de ontwerpfase, dus in overleg met de architect, kunnen worden meegenomen.

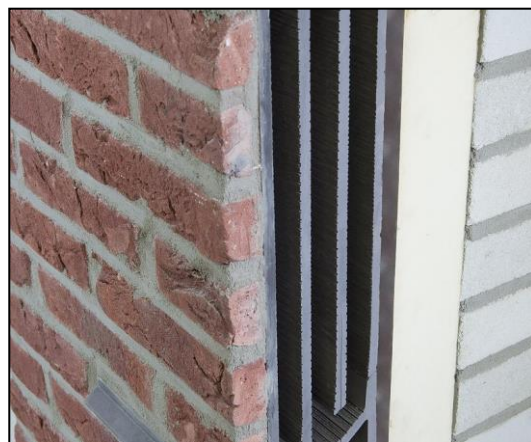
**Figuur 16.** Door de verschillende compartimenten geschikt als kraamkast voor de gewone dwergvleermuis.
